Øvre del af Gammelby Mølle Å – Forundersøgelse - udlægning af groft materiale

Vandområde: o8414

Vejle Kommunes journal.nr.: 06.02.10-P20-1-18

Forundersøgelsen udarbejdet i perioden: 28. marts 2019 til 30. september 2020

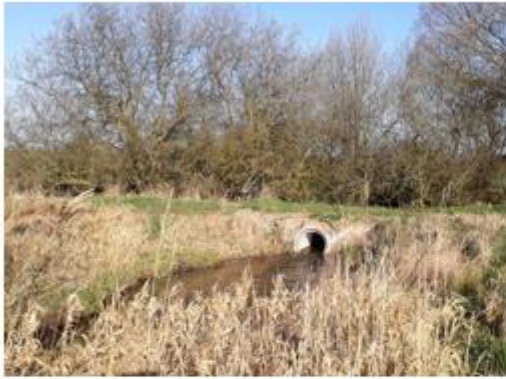
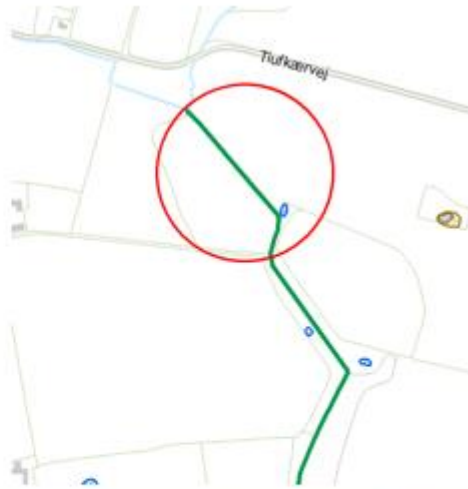
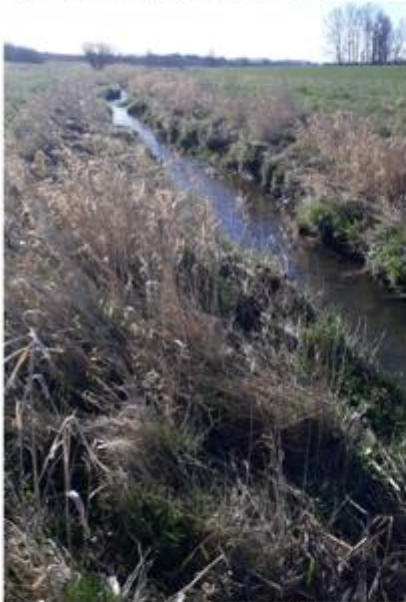
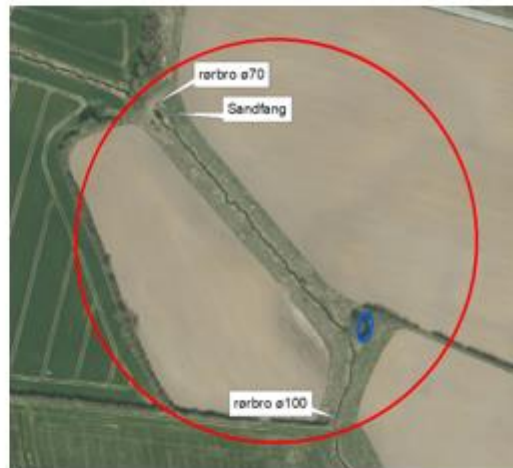
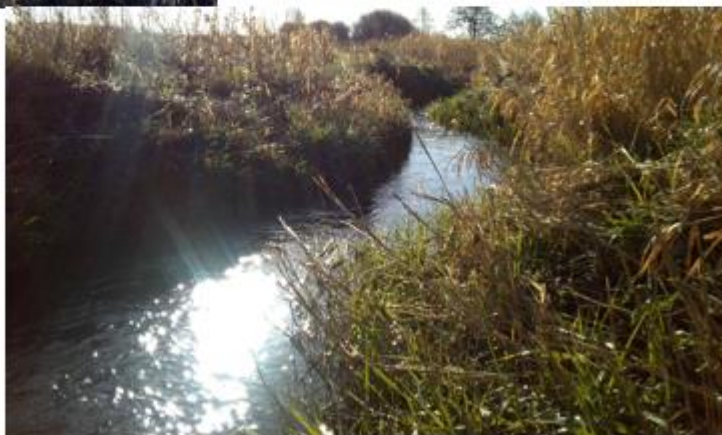
Station 0 ved rørbro til rørbro 304 m nedstrøms.

Vandområdet starten ved ud gennem ø70 rørunderføring og uden passageproblem. Umiddelbart nedstrøms rør er der etableret et sandfang, der er ca. 8,5 meter langt og maksimalt 4 meter bredt. Vandløbet slynger sig let gennem et område, hvor der er en bred græsbræmme på 10-15 meter begge sider af vandløbet. Vandløbet ligger 0,8-1 meter under terræn og er omkring 1,5 meter bred.

Bunden er let gruset, men er sammenkittet, og der mangler skjulesten. Den midterste strækning er

begyndt at mæandrere, men kan hjælpes yderligere på vej med sten og skjulesten

Der er en udpræget mangel på træer, idet der kun er 2 på hele strækningen. Denne indsats er ikke med i udpegningsgrundlaget for vandløbet.

Rørbroen 300 meter nedstrøms vandområdets start er $\varnothing 100$ og uden passageproblem.

Da de omkringliggende arealer i perioder er vandlidende – selv i juli 2020, vil det være problematisk at hæve bunden ved udlægning af gydebunker. Derudover har opstrøms lodsejer jævnlig problemer med dræn umiddelbar opstrøms den udpegede strækning.

Det anbefales derfor at bunden udskiftes med grus til samme niveau som i dag. Derudover udlægning af skjulesten og plantning af træer.

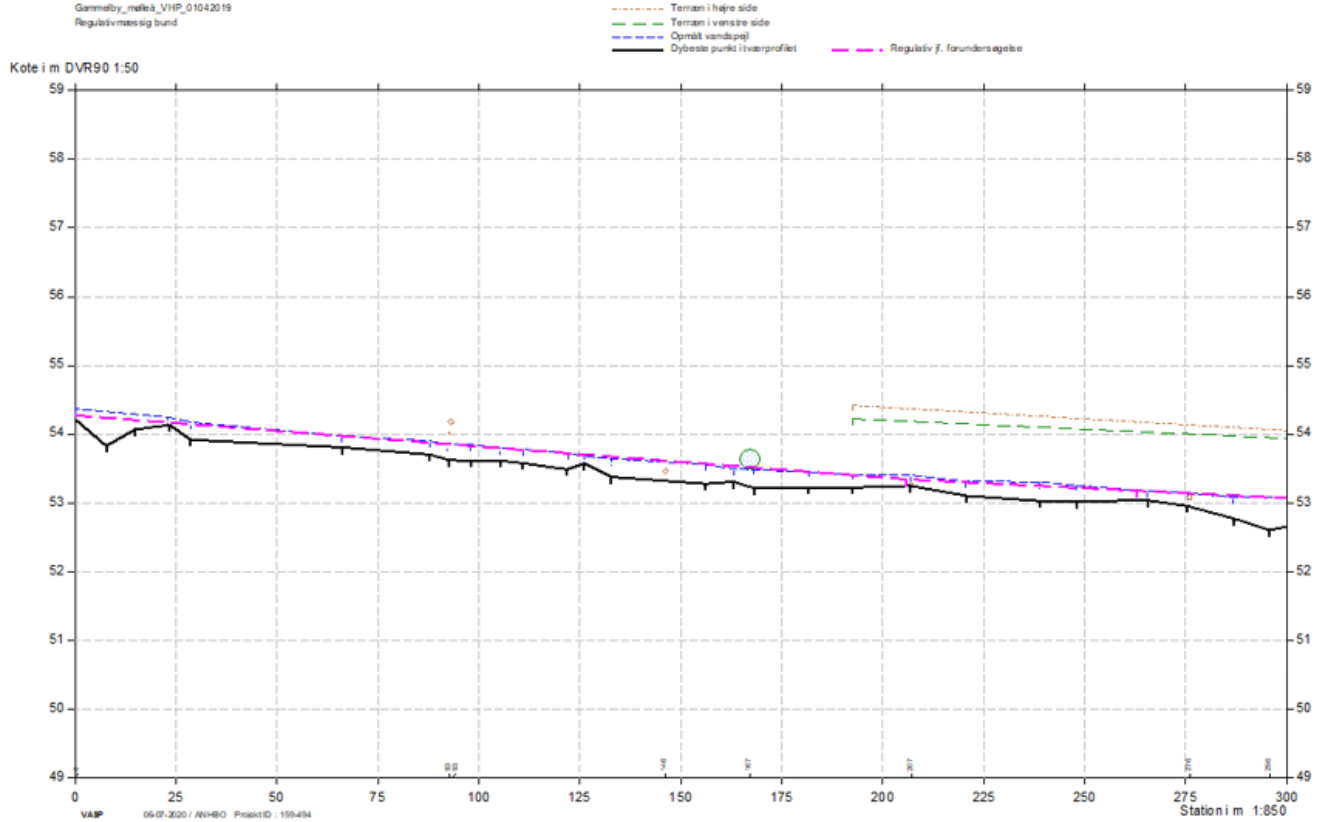
Fig. 11 - Sort streg er bunden fra opmåling februar 2019. Lilla streg er den regulativmæssige bund.

Det gennemsnitlige fald på strækningen er $4,6 \text{ ‰}$. På hele strækningen ligger den faktiske vandløbsbund under den regulativmæssige bund.

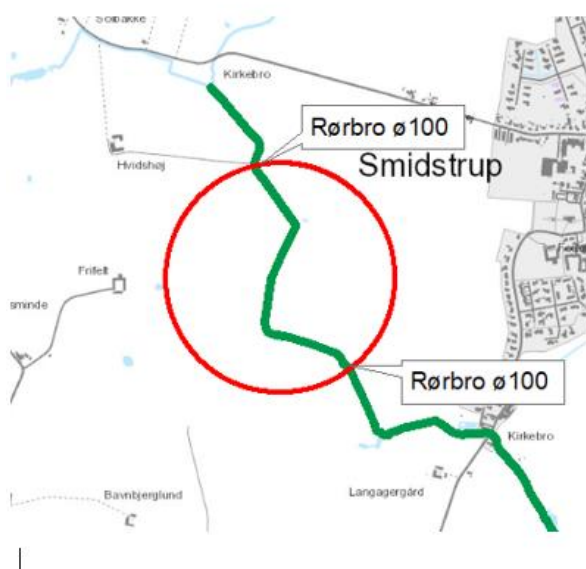
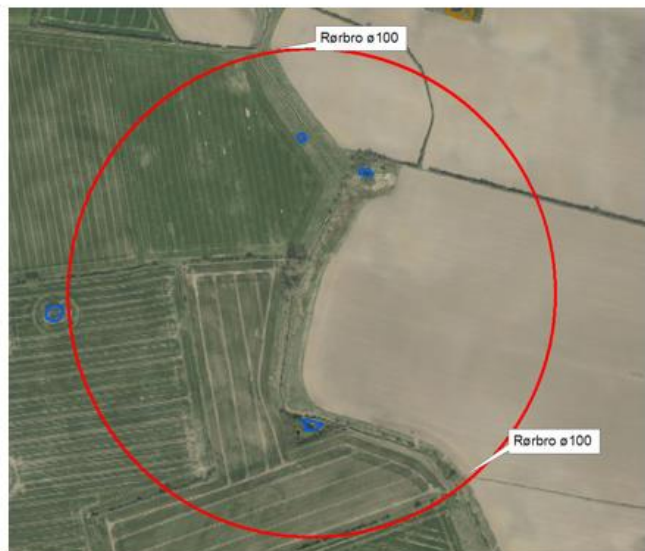
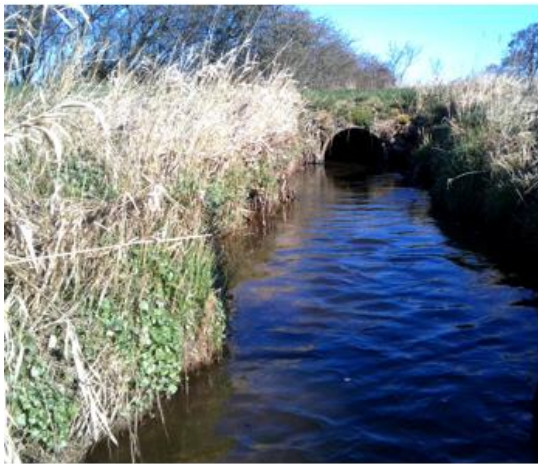
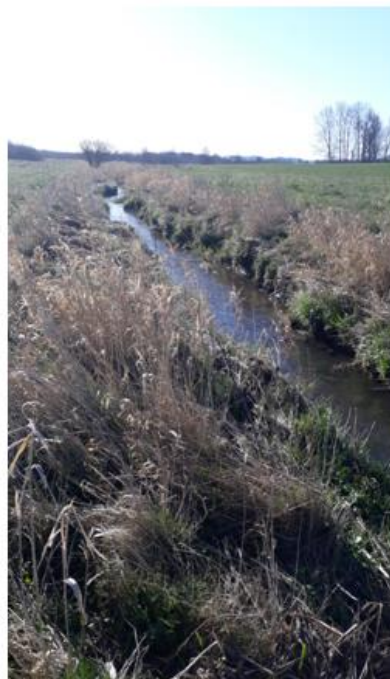
Fra rørbro 304 m nedstrøms vandområdets start til rørbro 1162 meter nedstrøms vandområdets start.

Vandløbet er mellem station 304 og 531 overordnet set kanaliseret på hele strækningen, og ligger mellem 0,75 og 1 meter under terræn. Vandløbet er ca. 1,5 meter bredt. Bunden er en blanding mellem sand og sammenkittede sten. Der er ingen skjulesten. Der kun ét træer langs vandløbet. Omkring vandløbet er der en 15-20 meter bred græsbræmme.

Det gennemsnitlige fald på strækningen er 2,7 ‰. På hele strækningen ligger den faktiske vandløbsbund under den regulativmæssige bund.

Det anbefales at plante af træer, udskifte bund, og udlægge skjulesten, idet bundkoten på drænene kun ligger ca. 20 cm over eksisterende bund.

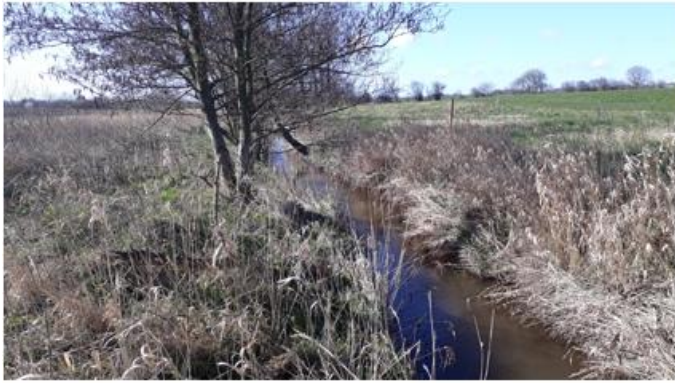
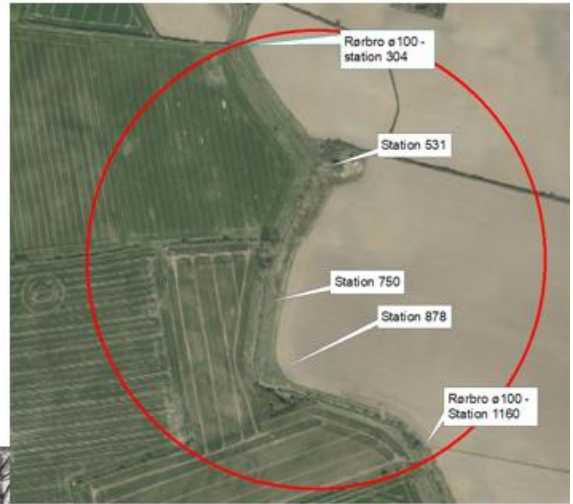
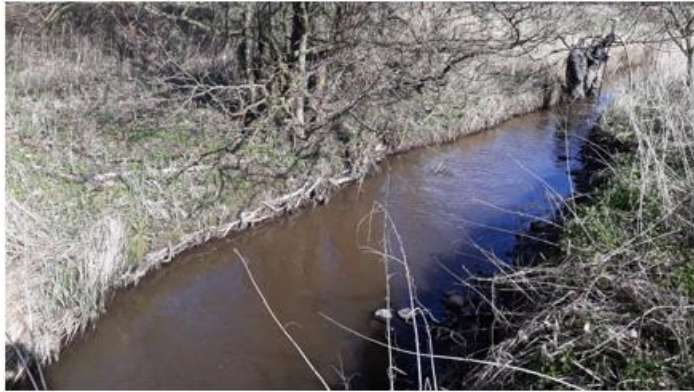
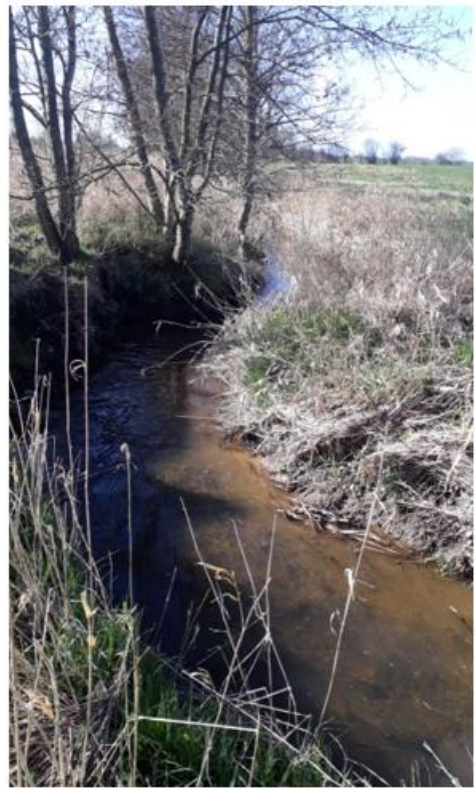
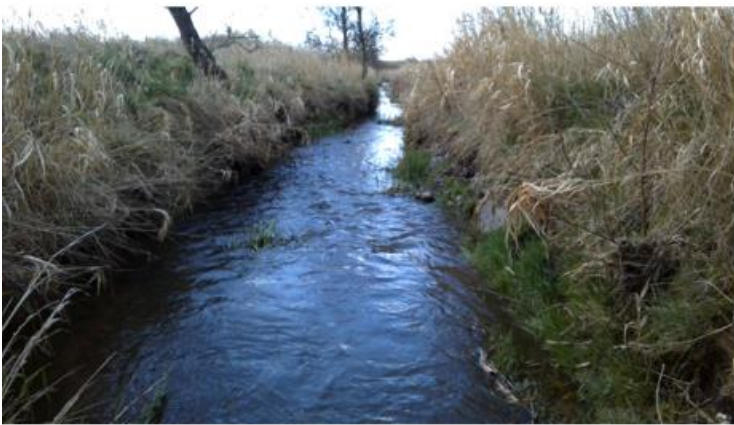
Strækningen fra station 531 til 878 er særligt præget af sand, med enkelte stenpartier. Langs den højre bred (set nedstrøms) er der græsbræmme på 15-20 meter og på venstre 20-30 meter bræmme. Vandhastigheden er ringe. Der er sparsom træbevoksning. Bundbredden er ca. 2 meter.

Det gennemsnitlige fald på strækningen er 3,6 ‰. På hele strækningen ligger den faktiske vandløbsbund under den regulativmæssige bund.

Det anbefales, at plante spredte træer. Derudover anbefales udskiftning af bund, samt udlægning af skjulesten.

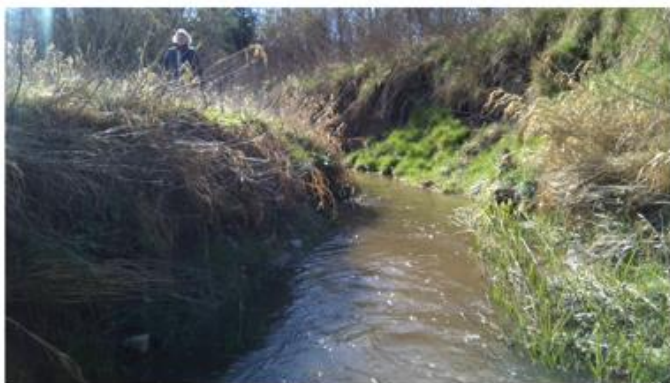
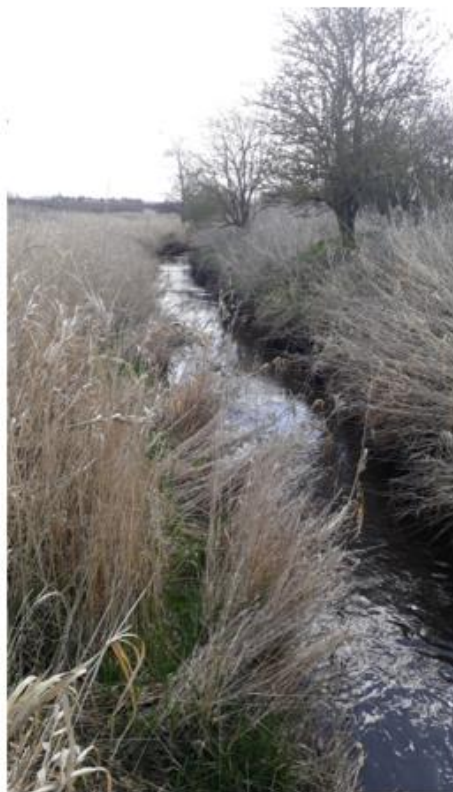
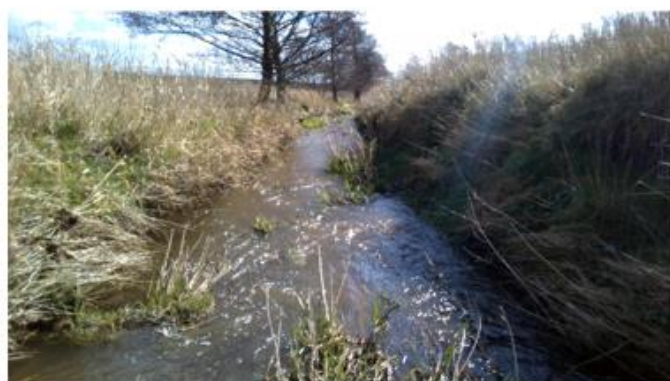
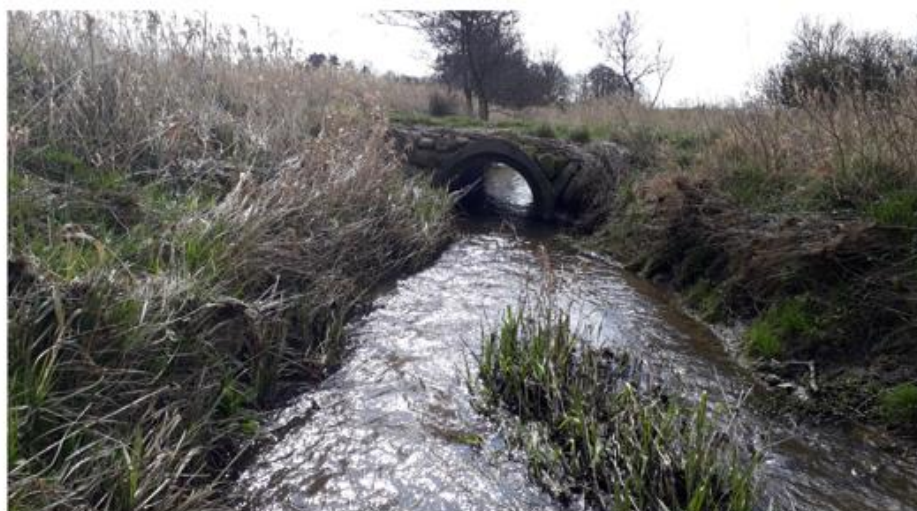
Strækningen fra station 878 - 1160

Ved station 878 gnaver vandløbet i skrænten i højre side. På strækningen omkring skrænten og nedstrøms herfor til st. 1160 er der mere grus og mindre sand. Der er få skjulesten. Bundbredden er ca. 2 meter. Vandhastigheden er god. Fra station 878 reduceres græsbræmmen på venstre side til ca. 15 meter. På højre side er der på de første 250 meter en mindre skov, hvorefter bræmmen er reduceret til ca. 5 meter.

Der er træer med ca. 10 meters afstand, der bør suppleres med flere elletræer.

Rørbrø ved station 1162, ø100 ingen faunapassageproblemer.

Det anbefales at der plantes få træer.

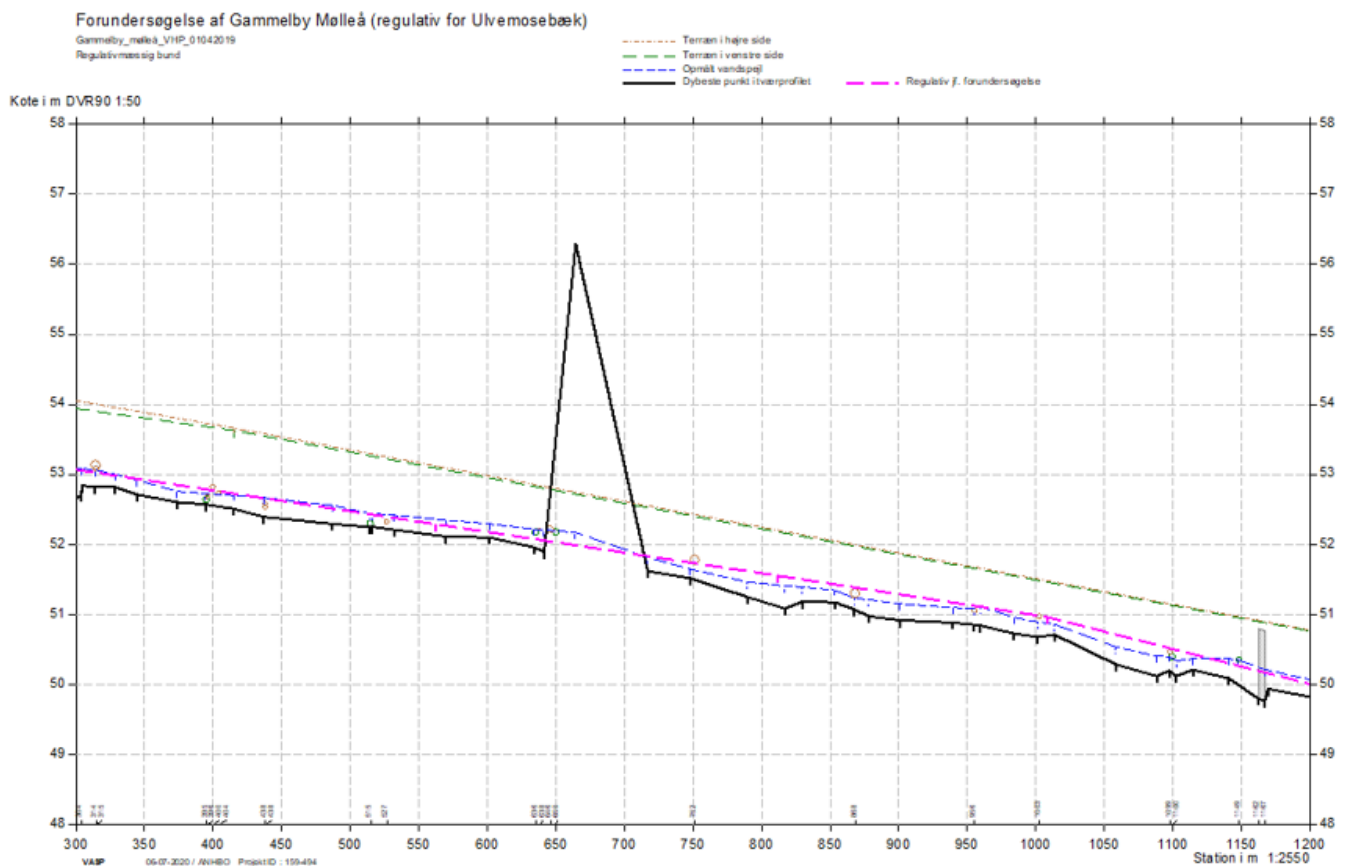
Fig. 15 - Sort streg er bunden fra opmåling februar 2019. Lilla streg er den regulativmæssige bund.

Det gennemsnitlige fald på strækningen er 4,2 ‰. På hele strækningen ligger den faktiske vandløbsbund under den regulativmæssige bund.

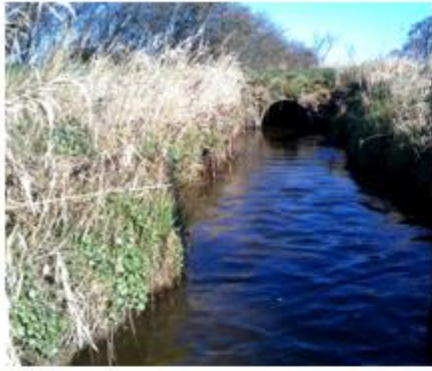
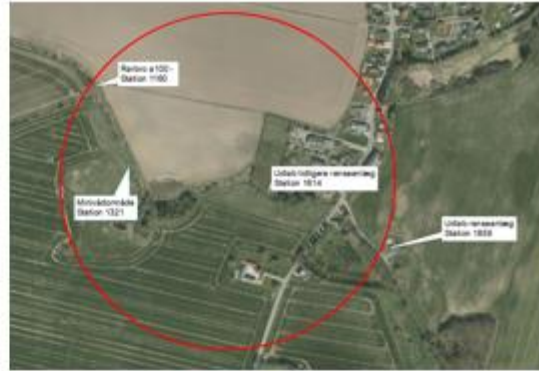
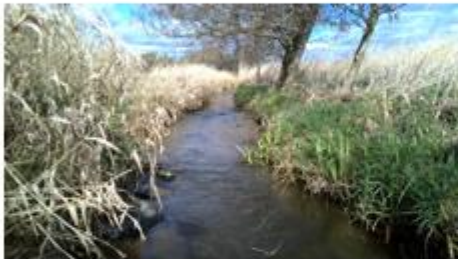
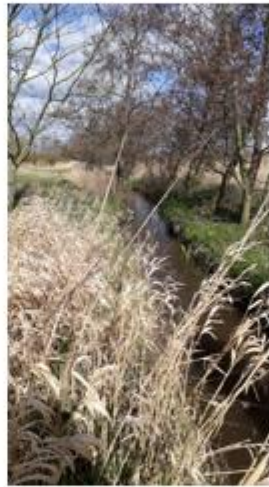
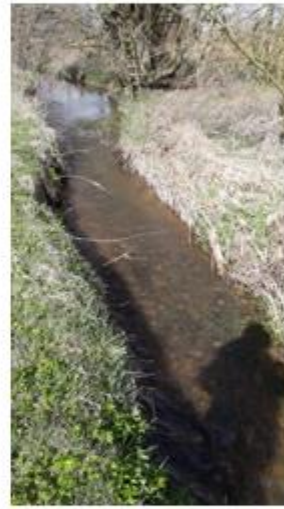
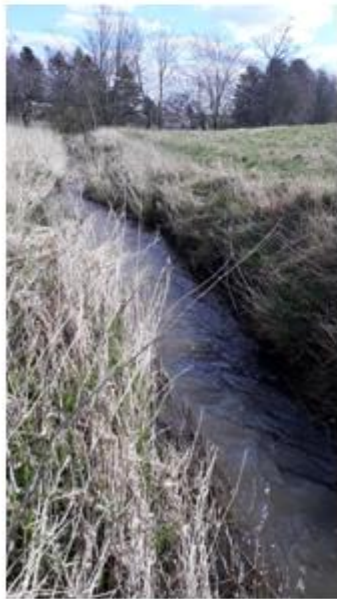
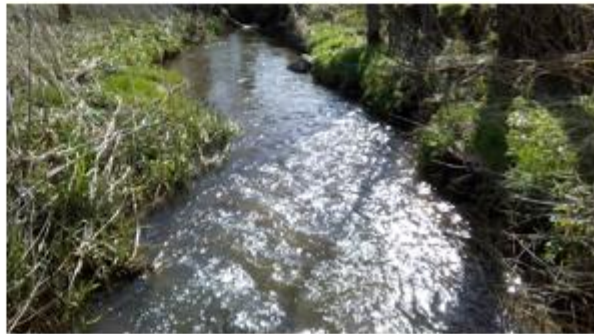
På strækning fra st. 1160 til udløb ved renseanlæg – st. 1858. er der en del større sten i håndstørrelse. Der er mangel på gydegrus og større skjulesten. Der er en del elletræer, men de fleste står ikke umiddelbart ved vandløbet.

I ”Skoven” - station 1360 til 1460 - er vandløbet mudret, bredt og som følge deraf mindre dybt. Efter skoven snævre vandløbet igen lidt ind, og der kommer mere fart på vandet. På sydsiden er der en bred bræmme på mellem 10 og 40 meter. Mod nord er der en bræmme på ca. 10 meter til dyrket areal, en sø og en ejendom.

Fra udløb fra det nedlagte renseanlæg er vandløbet med fin grus og stenbund, om end kanaliseret mod nord vha. jernbanesvæller, frem til Håstrupvej, hvor der igen er store sten, men manglende gydegrus frem til udløb fra renseanlægget.

Umiddelbart nedstrøms Håstrupvej er lodsejerne positivt indstillet over for udlægning af gydegrus og større skjulesten.

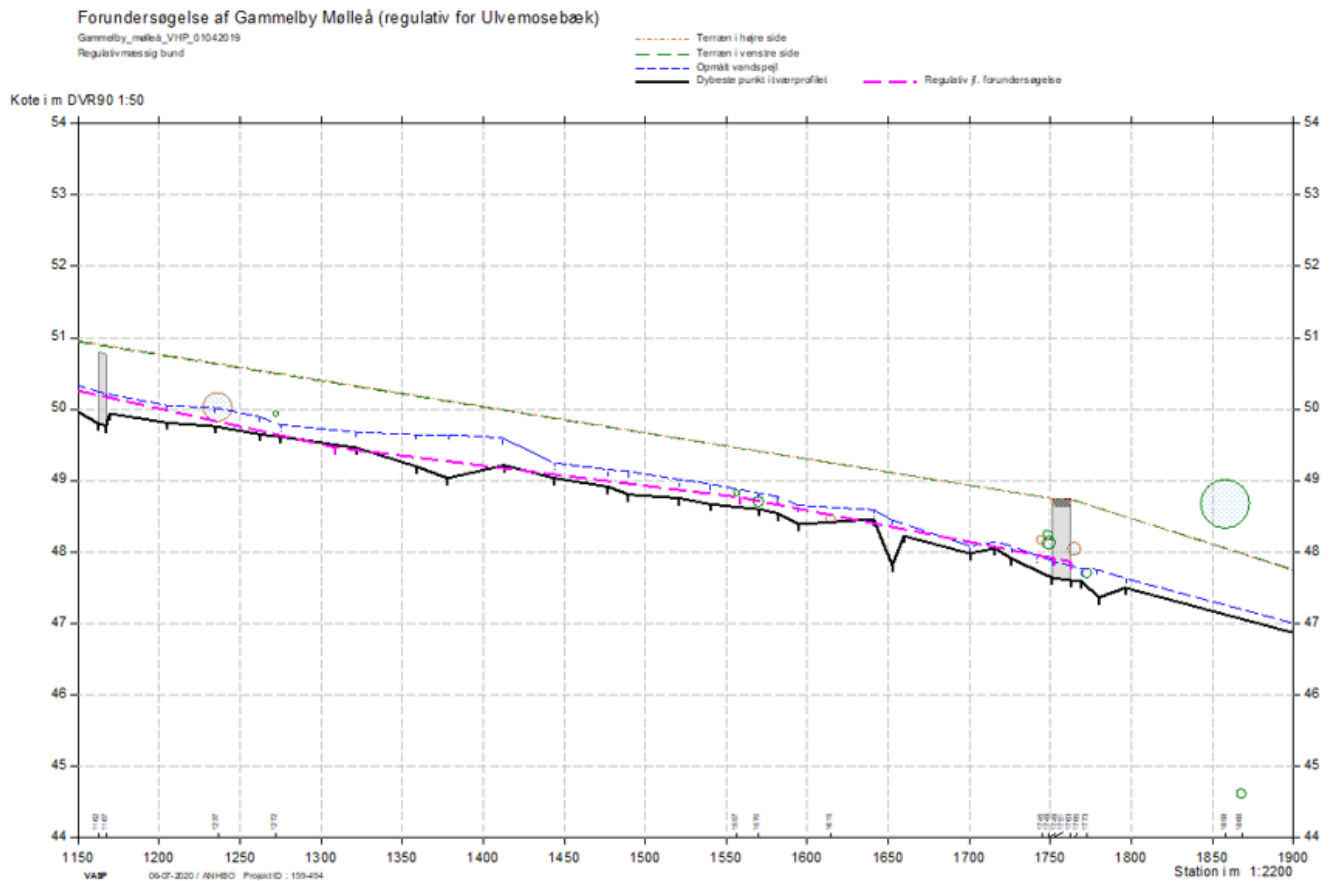
Fig. 17 - Sort strek er bunden fra opmåling februar 2019. Lilla strek er den regulativmæssige bund.

Det gennemsnitlige fald på strækningen er 3,9 ‰. På hele strækningen ligger den faktiske vandløbsbund under den regulativmæssige bund.

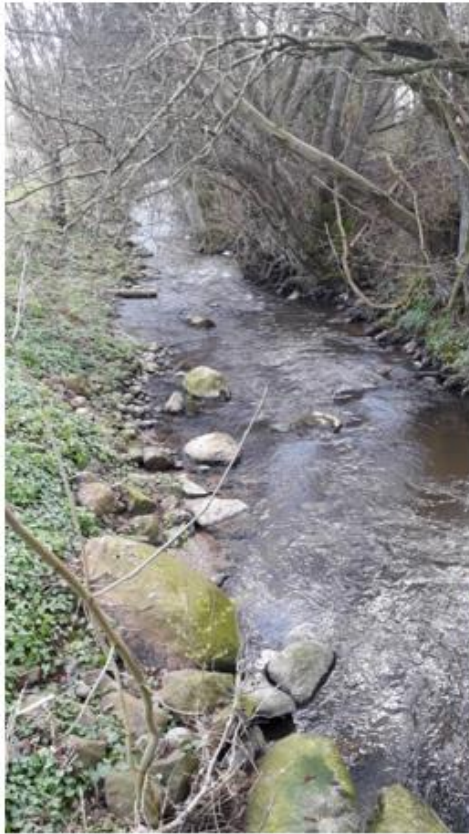
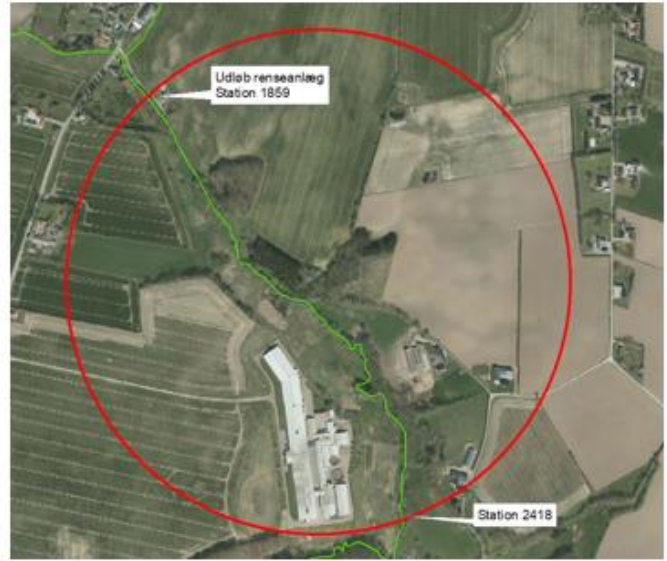
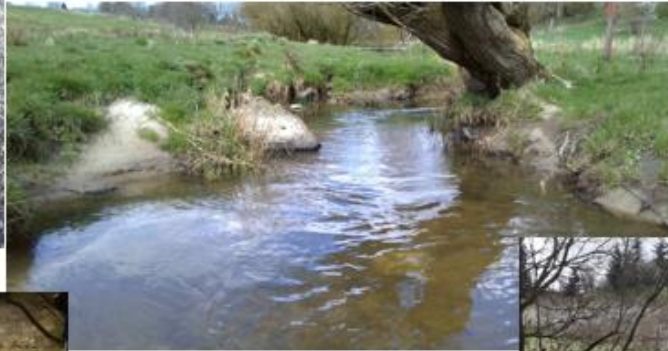
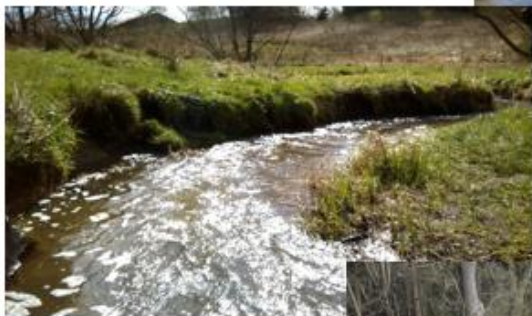
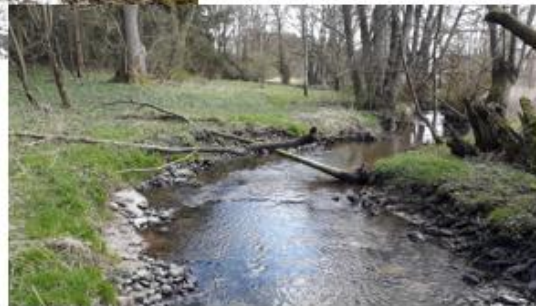
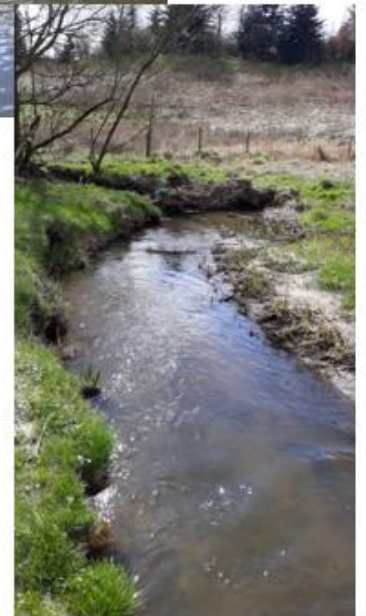
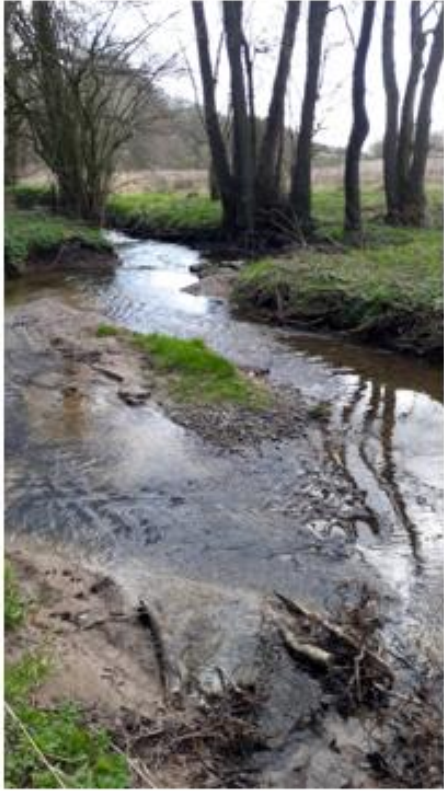
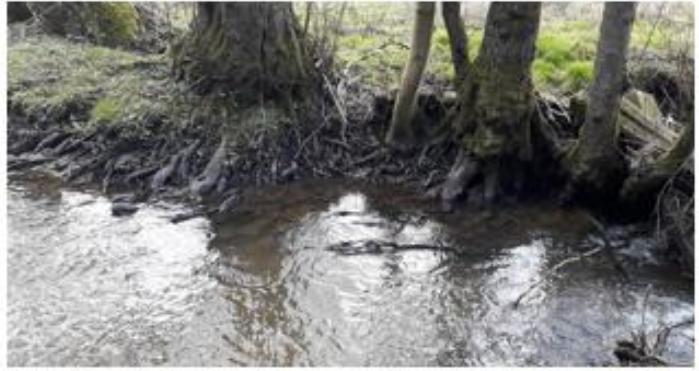
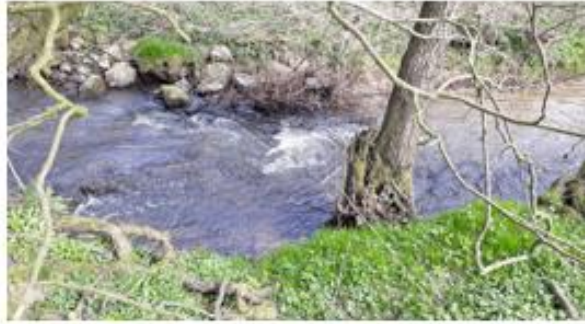
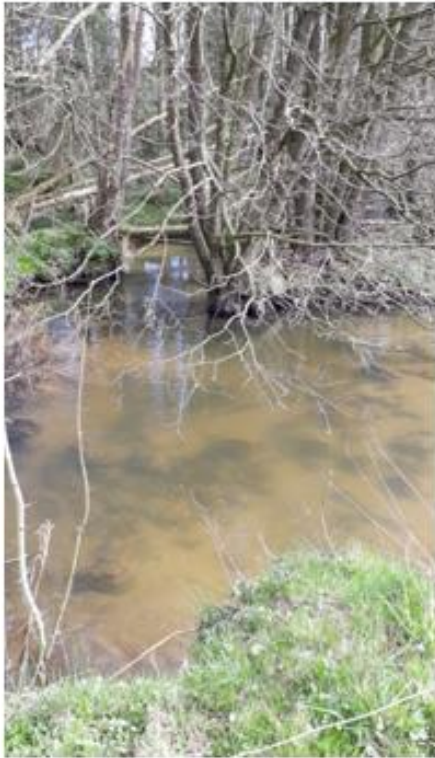
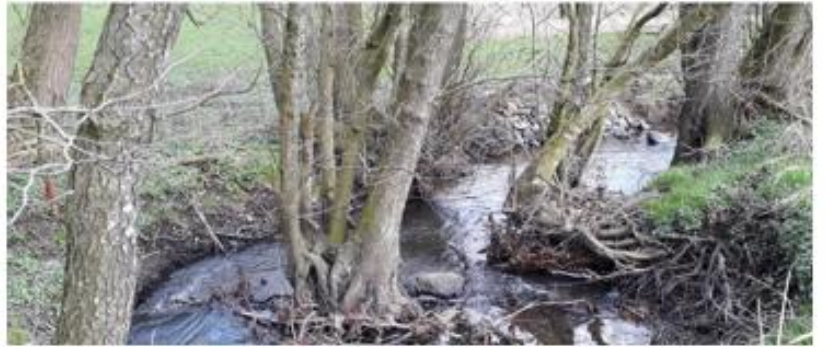
Station 1858 (udløb fra renseanlæg) og til slutning af projektområdet – station 2814

Vandløbet henligger stort set urørt, og mæandrerer frit på hovedparten af strækningen. Der er en fin blanding af gydegrus og skjulesten, samt partier med sand. Væltede træer får lov at blive liggende i vandløbet. Langs vandløbet er der en del større elletræer, der står med rødderne direkte i vandløbet. God vandhastighed. Vandløbet får lov at gnave i brinkerne. Der er ikke behov for vandløbsrestaurering på denne strækning.

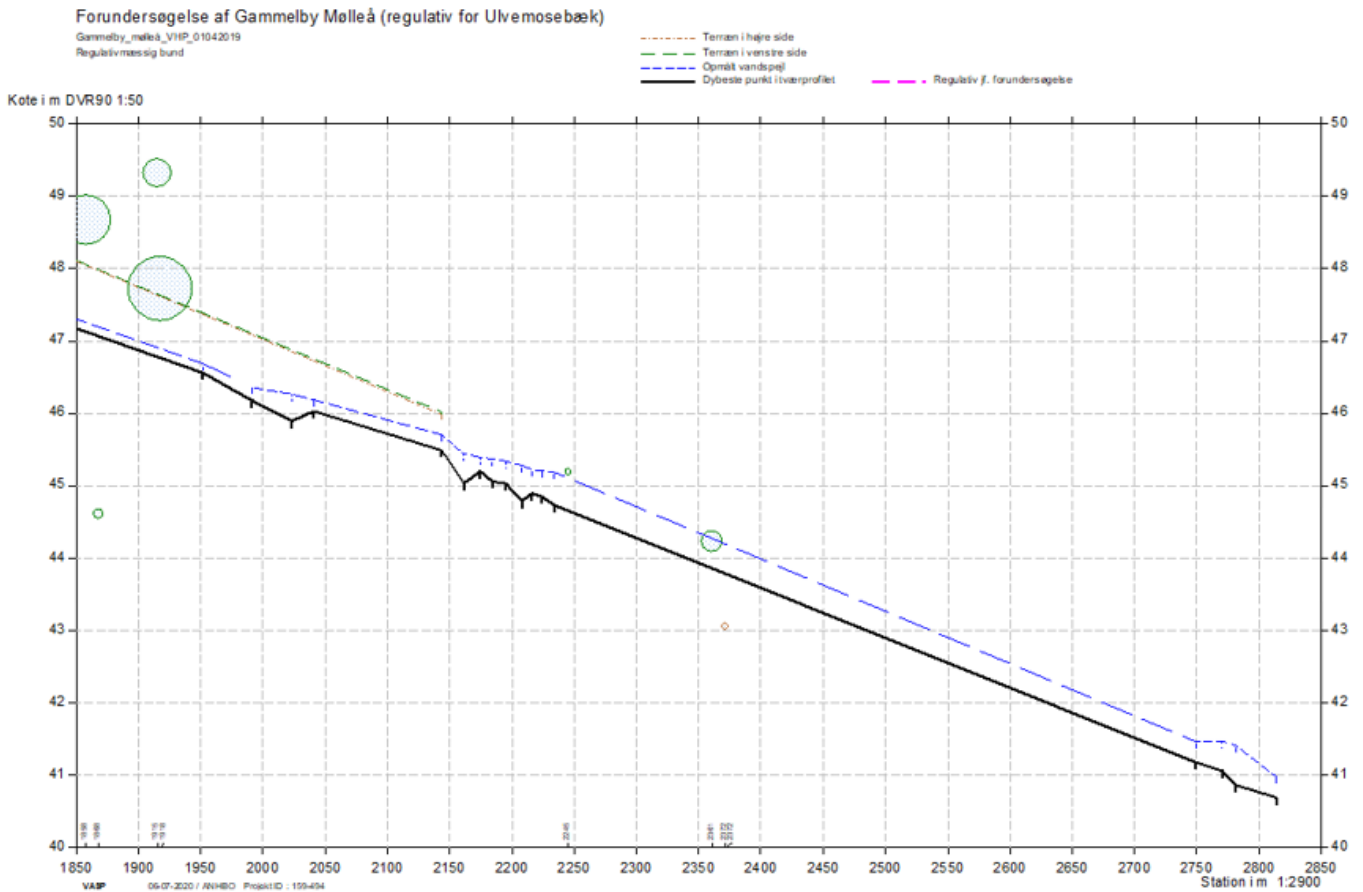
Fig. 19 - Sort streg er bunden fra opmåling februar 2019. Vandløbet er privat og ikke omfattet af et regulativ.

Det gennemsnitlige fald på strækningen er $6,8 \text{ ‰}$.
