Forundersøgelse og evt. detailprojektering af genslyngning af Brande Å og Ullerup Bæk

Vandområde: Brande Å og Ullerup Bæk - o8580_c
Vejle Kommunes journal.nr.: 06.02.10-P20-12-18
Vejle Kommune CVR-nr.: 29189900 P-nr.: 1003342222
Miljøstyrelsens j. nr. MST-3022- 00292
Fiskeristyrelsens j.nr.: 32317-F-18-003
Forundersøgelsen udarbejdet perioden: 01.01.2019 – 15.12.2023
Udarbejdet af: Annette Bonde

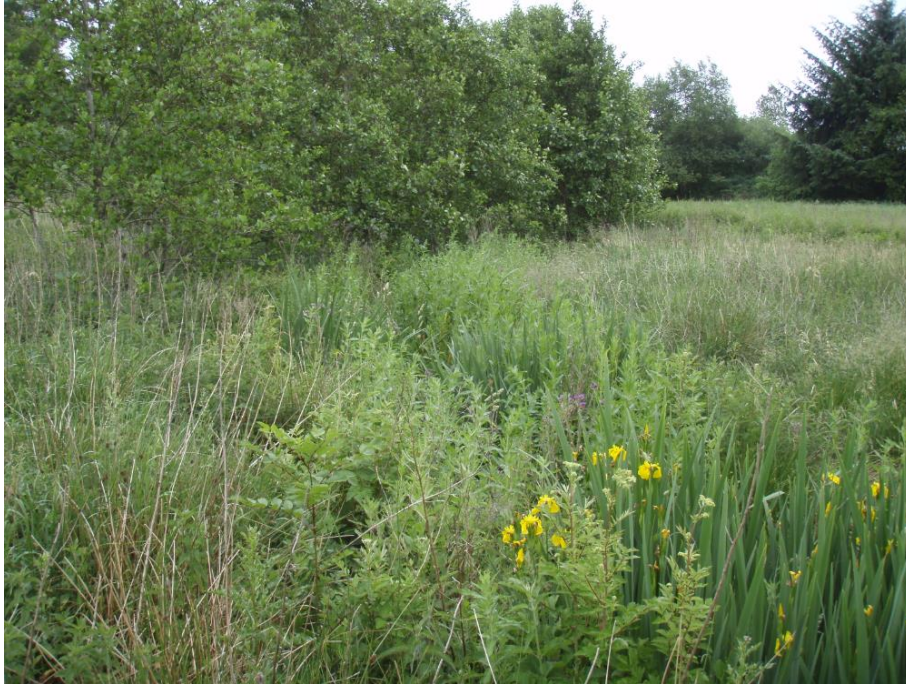
De først ca. 40 meter er vandløbet fladt og trist og gror til i dueurt og gul iris.

Dueurt og gul iris opstrøms motorvej

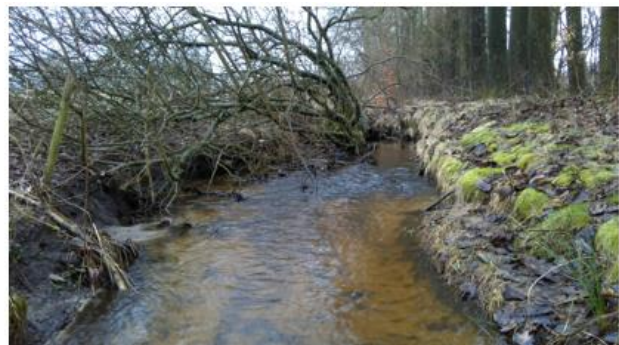
Rørudløb st. 637, samt udløb fra regnvandsbassin st. 716

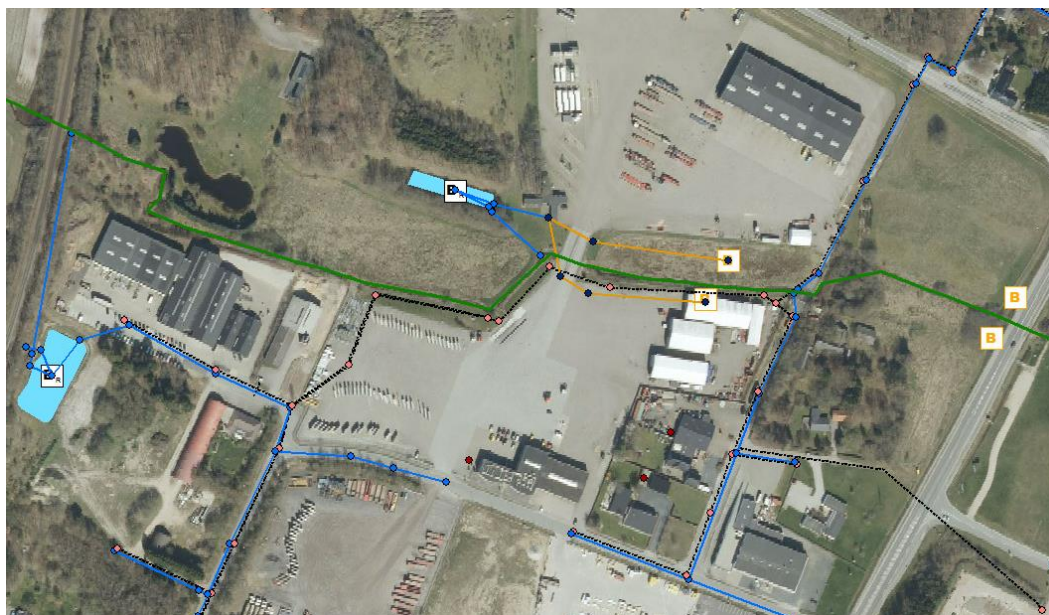
Figur 20 - Luftfoto med regnvandsbassiner og ledninger – både private og offentlige. Udløbet fra regnvandsbassinet længst mod vest ved jernbanen er forkert. Udløbet er reelt på nedstrøms side af jernbanen.

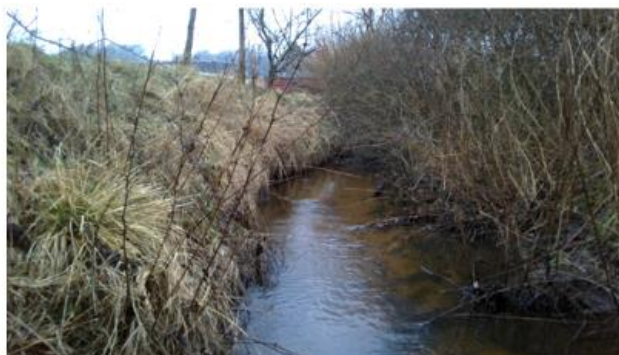
Vandløb station 1050-1200. På billedet til venstre ses at strækningen er præget af sandbund.

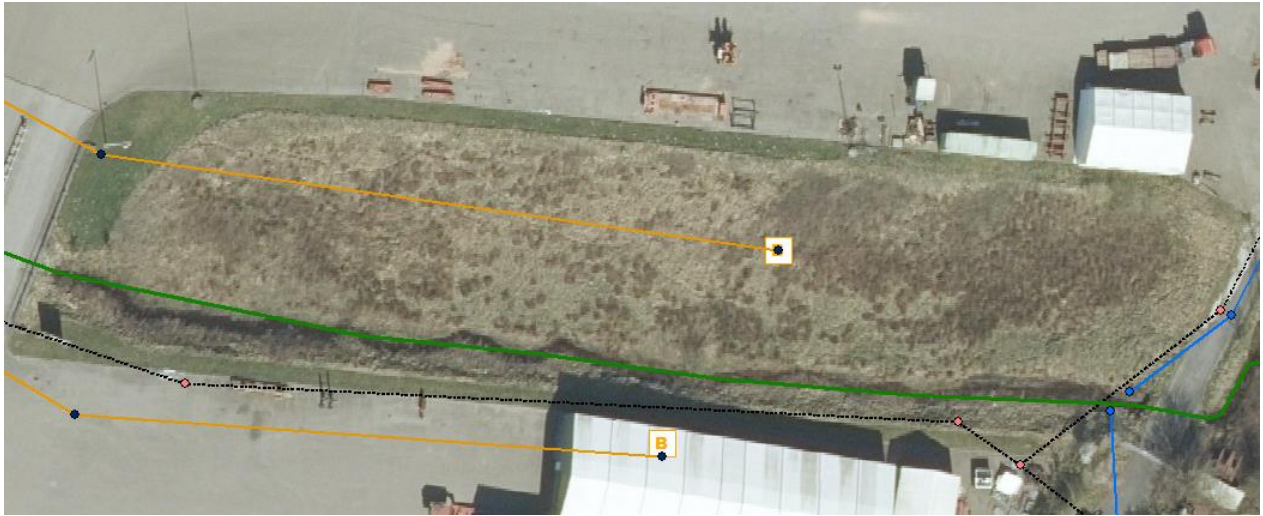
På kort er registreret en privat regnvandsledning og vandløb. Ingen kender dog til ledningen. Genslyngning på denne strækning undersøges nærmere. Arealet bruges ikke til noget. Vandløbet selv på vej til at lave små slyngninger. Se figur 12.

Figur 22 - Vandløb under begyndende genslyngning.

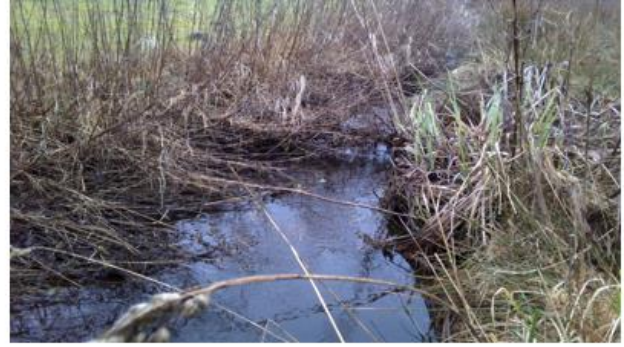
Ved station 1366 - Nedstrøms vejoverkørslen er der lavet en opstuvning gennem røret Vandløbet har en tendens til at gro til i vandplanter mellem station 1400 og 1540 pga. manglende beskygning.

Opstemningen foran rør ved station 1345 skal fjernes.

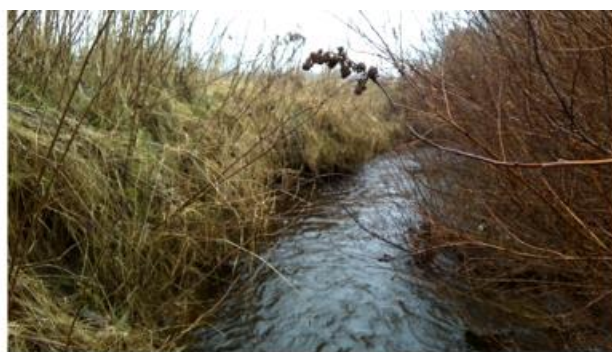
Umiddelbart nedstrøms jernbanen

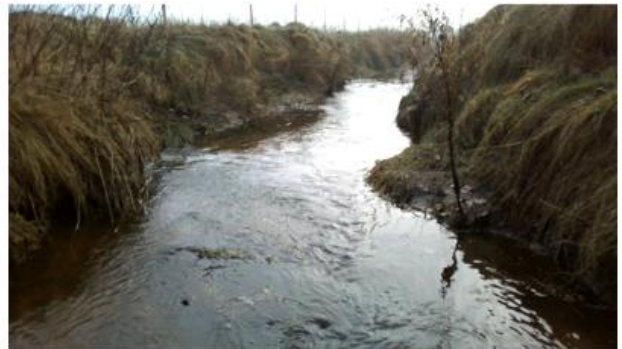
Station 2670 sandbund

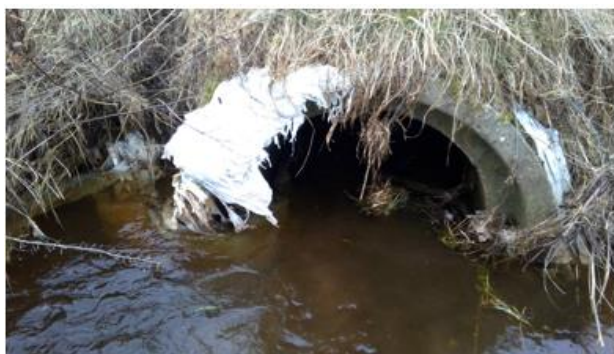
Station 3233 rørunderføring, ind \varnothing 80

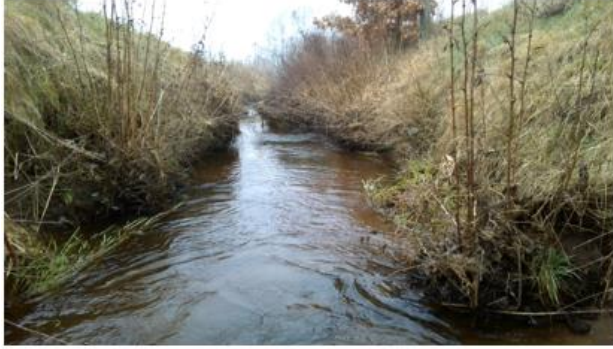
Station 3280 dybt nedskåret

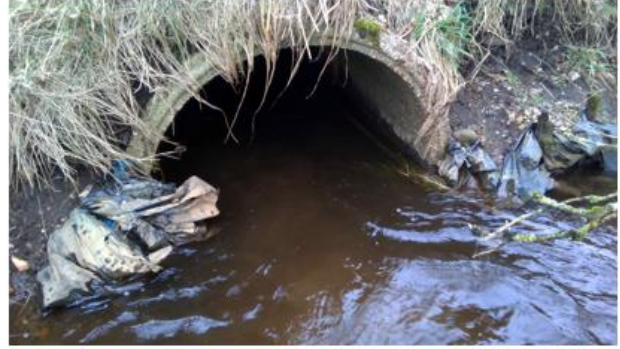
Station 3361 rørunderføring Mosegårdsvej, ind ø80

Station 3361 – Rørunderføring, ø 80 ved Mosegårdsvej ligger med bagfald på 2,66 ‰ gennem røret. Det vurderes, at udskiftning af rør under den offentlige vej vil være for dyr at skifte.

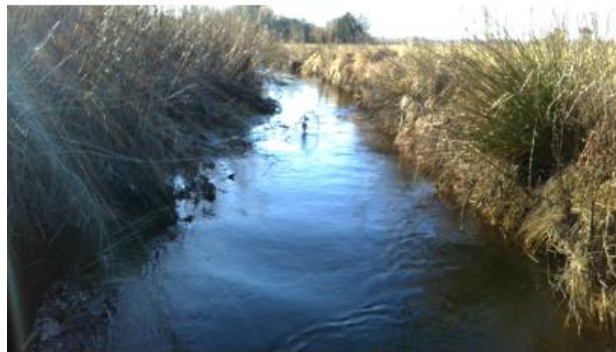
*Station 3600
Vandløb 1,0- 1,5 meter under terræn*

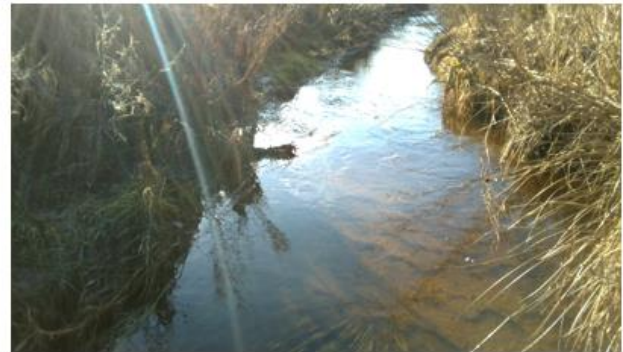
Station 3625- Sandbund

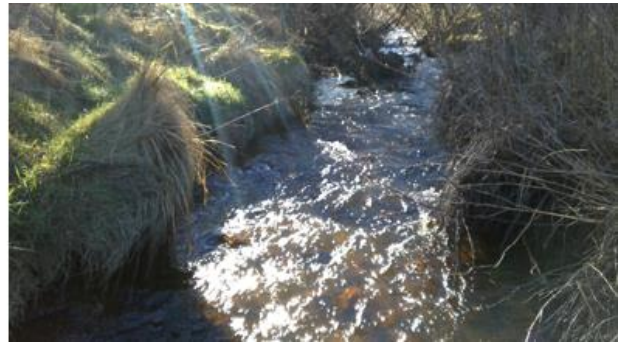
St 3942-3951 mellem 2 styrt er der stenbund og godt fald.

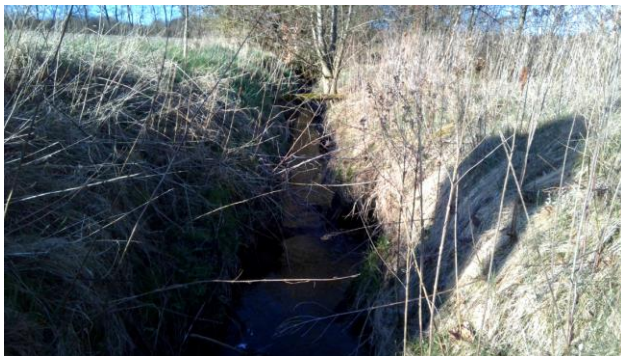
Station 126 - 0,6 m bredt, 0,76 m.u.t

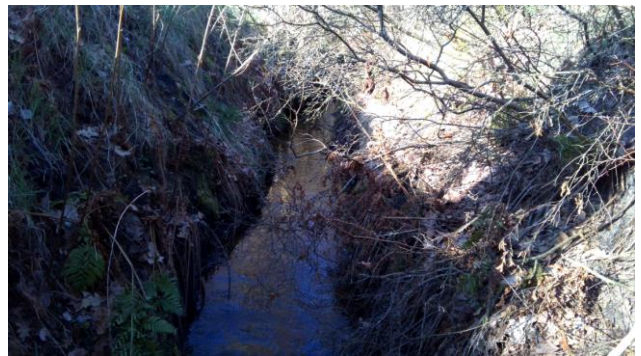
Station 182 – 0,82 m bredt, 1,4 m.u.t.

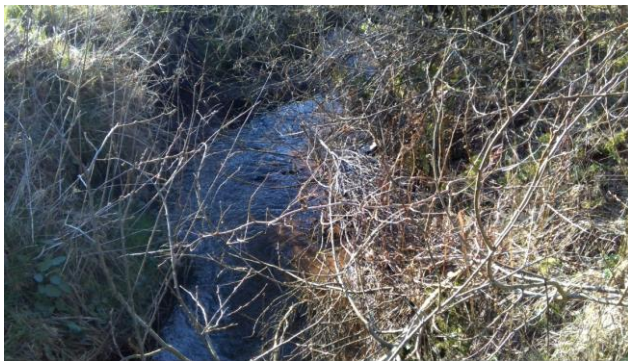
Station 425 0,8 m bred, 1 m.u.t

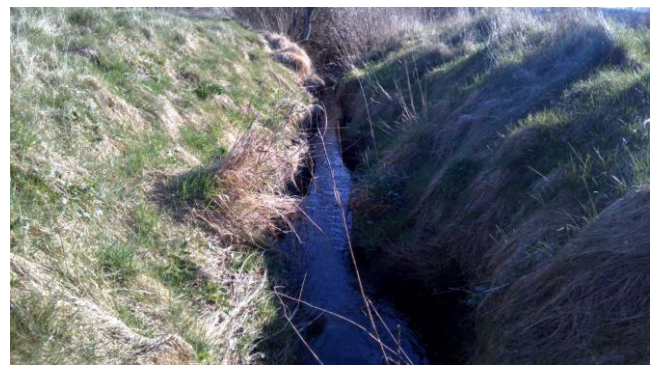
Station 550 – 0,8 m bred, 1 m.u.t
