## Forundersøgelse af Vandel Bæk , nedre.

Af vandområdeplanen fremgår, at Vejle Kommune skal lave en forundersøgelse af Vandel Bæk, med formål om at der skal laves:

Den foreslåede indsats betegnes som ”Mindre restaurering i kombination med større restaurering”

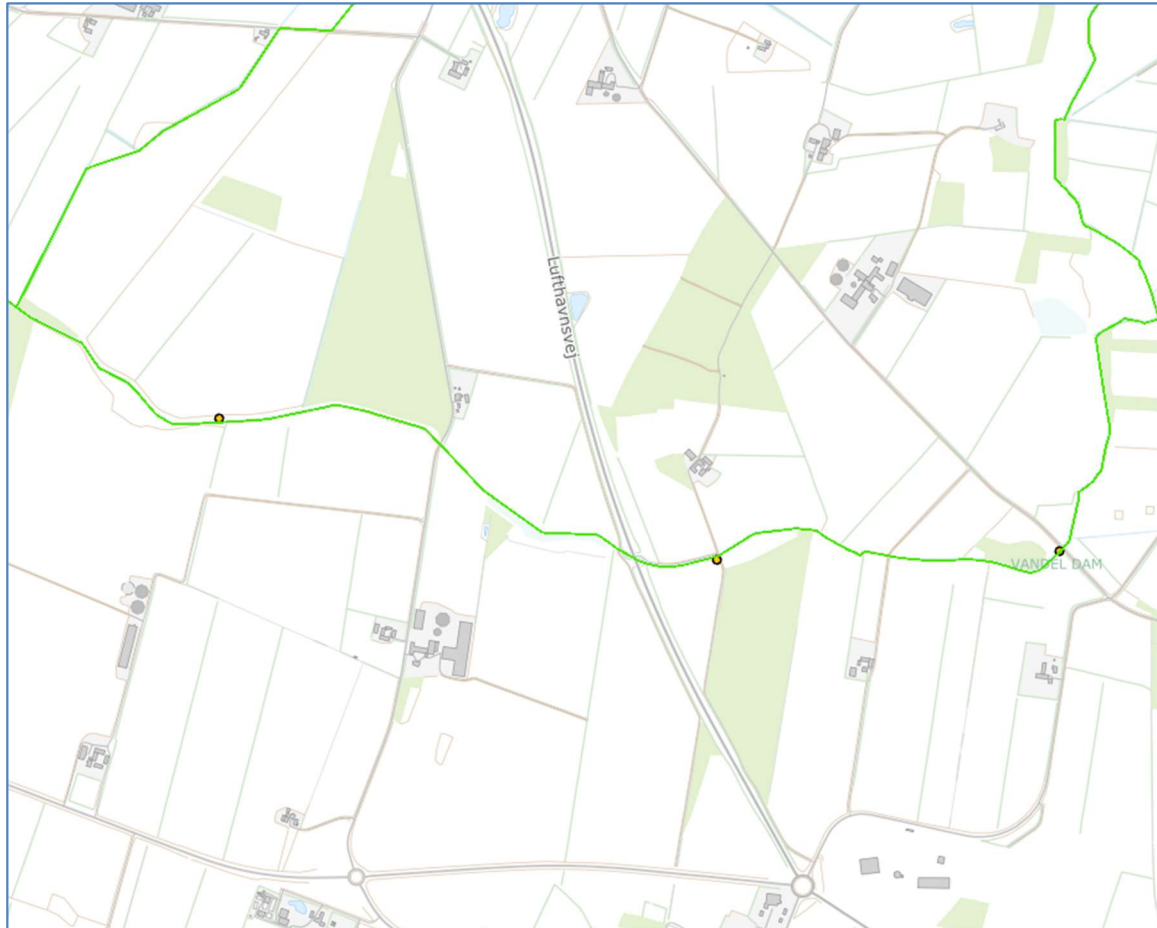
*Figur 3 – Sandfang, der tømmes regelmæssigt af kommunen.*

Vandløbet er reguleret, men der er et godt fald og en del skjul. Der er en del sandvanding i vandløbet. Der er etableret 3 sandfang på strækningen. Se sandfangenes placering på figur 3.

Vejle Kommune vil øge antallet af tømninger af sandfangene fra 1 gang årligt.

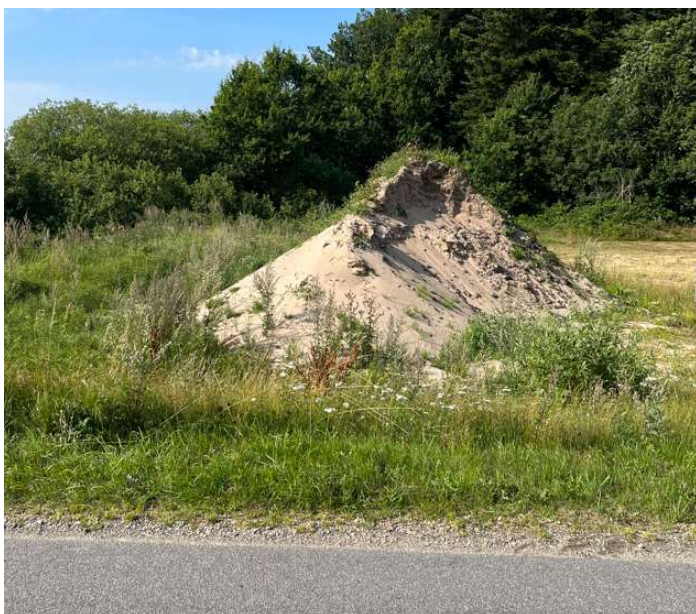
Det er det øverste sandfang, hvor der graves mest sand op. Kan ses på nedenstående billede.

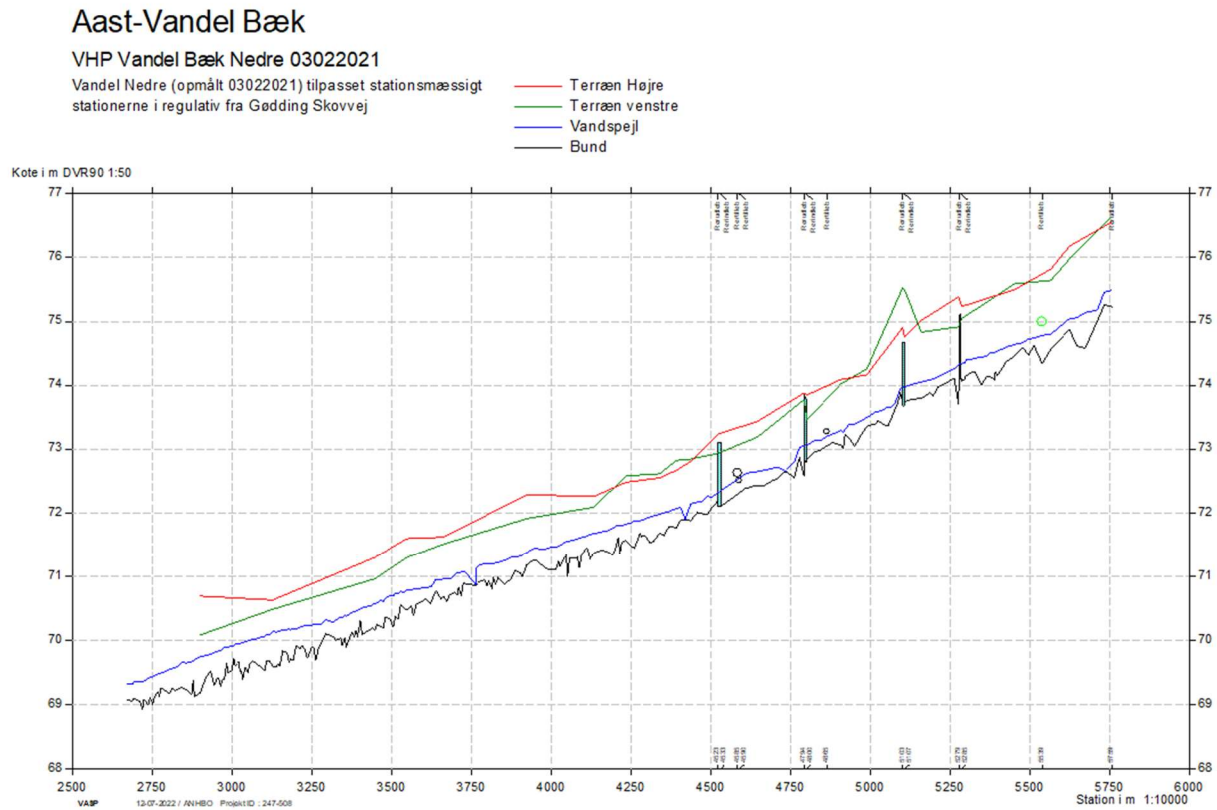
Figur 5 - Opmålt længdeprofil

Opmålingen viser, at der er tale om et vandløb med gennemsnitligt fald inden for projektområdet på 2,0 ‰. På den øverste halvdel af strækningen er der et større fald ca. 2,45 ‰ end på den nederste halvdel, hvor faldet er ca. 1,6 ‰.

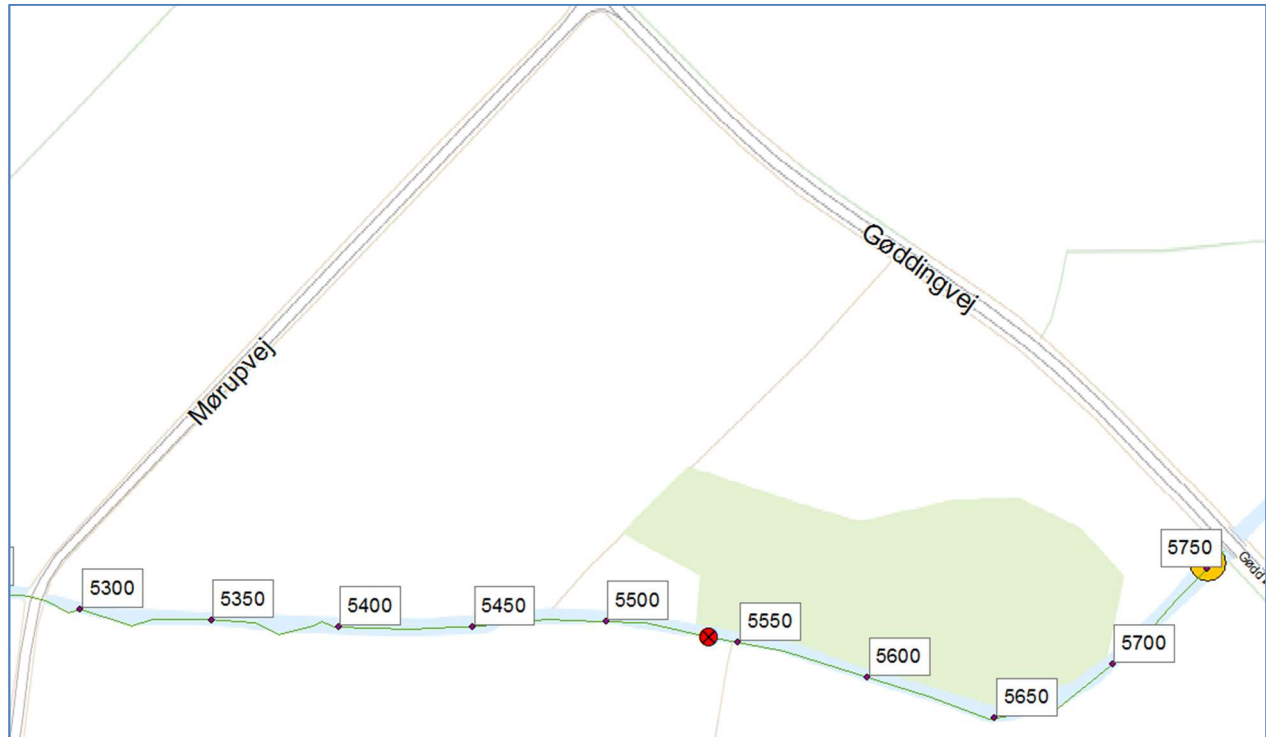
Figur 13- Den røde prik viser drænuudløb fra venstre (syd). Den gule prik vise kommunalt sandfang.

På strækningen mellem Gøddingvej og Mørupvej, er der et kommunalt sandfang ca. 10 meter nedstrøms Gøddingvej. Sandfanget tømmes 1 gang årligt i perioden marts til oktober.

Ved station 5539 er der i venstre side rørtilløb 57 cm over opmålt bund. Se figur 13 og 14

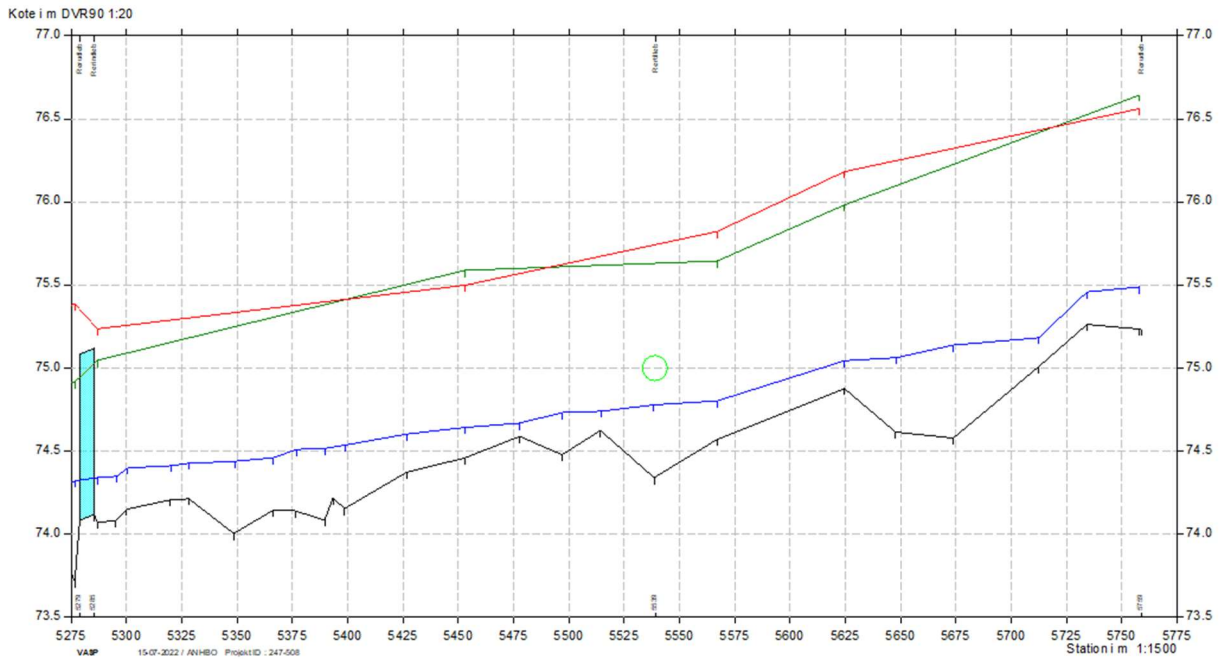
Figur 14 Opmåling af strækningen. Sort viser bund, blå vandspejl, rød og grønlinjer terrænkote. Grøn cirkel viser dræntilløb.

Det gennemsnitlige fald mellem Gøddingvej og Mørupvej er på 2,39 ‰.

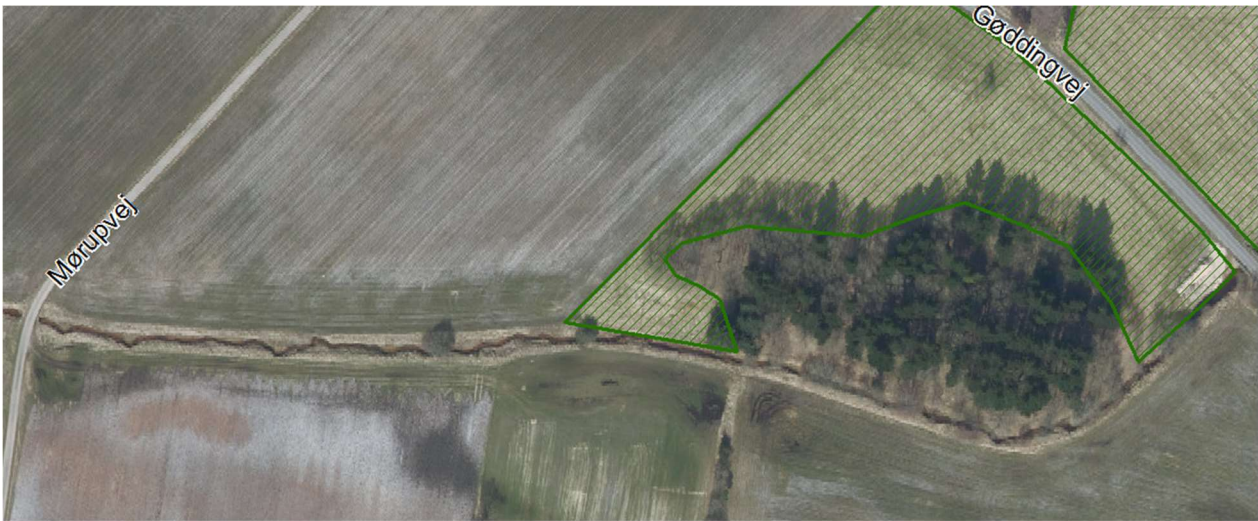
Figur 16 – luftfoto, forår 2021.

Af figur 16 ses, at vandløbet så småt er begyndt at mæandre inden for profilet.

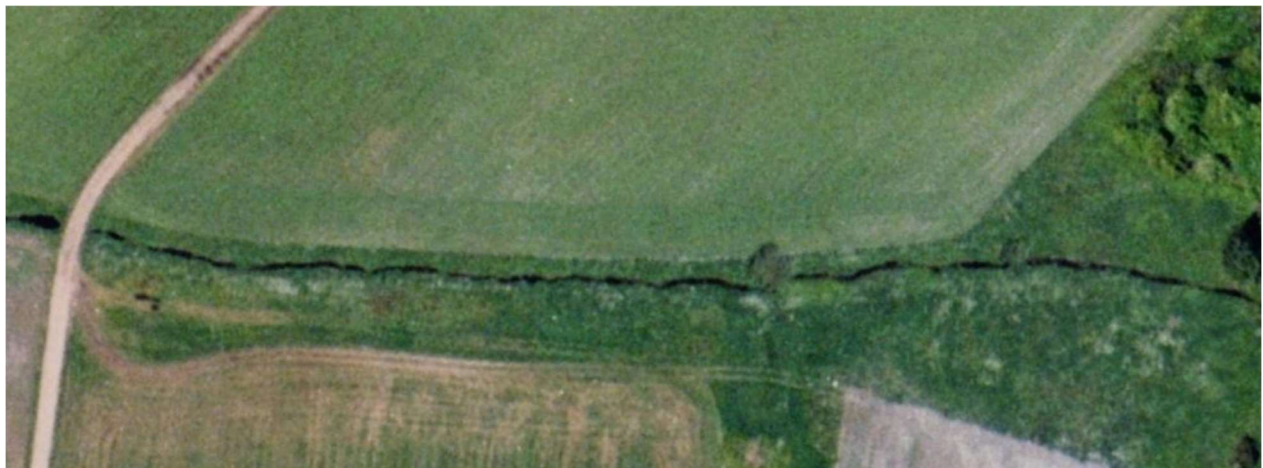
Figur 17 – luftfoto, forår 2004.

Vandløbet har arbejdet de sidste 20 år på at skabe slyng. På luftfoto fra 2004 kan man se at vandløbet er begyndt at mæandre, se nedenstående luftfoto.

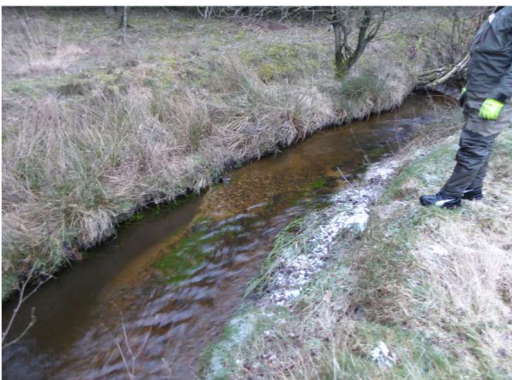
Station 5620. Gydegrus

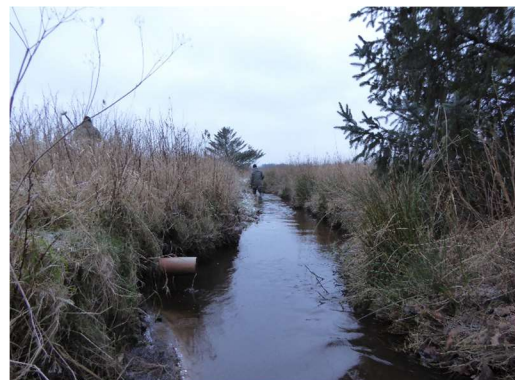
Station 5539. drænudløb 57 cm over bund

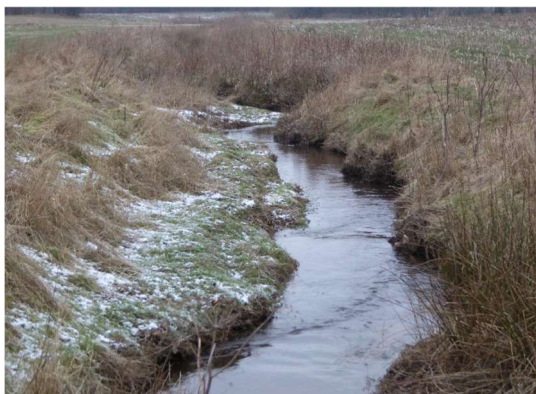
Mellem st. 5450 og 5500. Små slyng

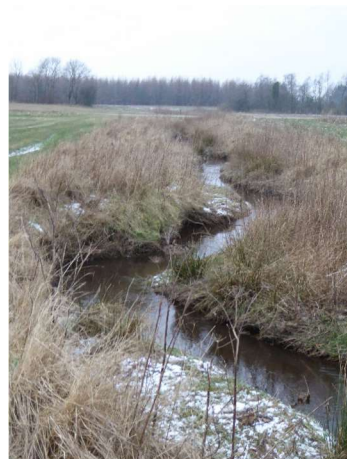
Mellem st. 5350 og 5400. Slyngninger

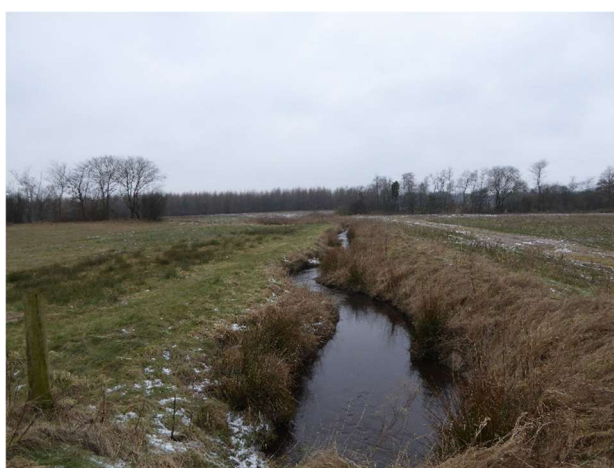
St.5285. Mørupvej, set nedstrøms. Kanaliseret.

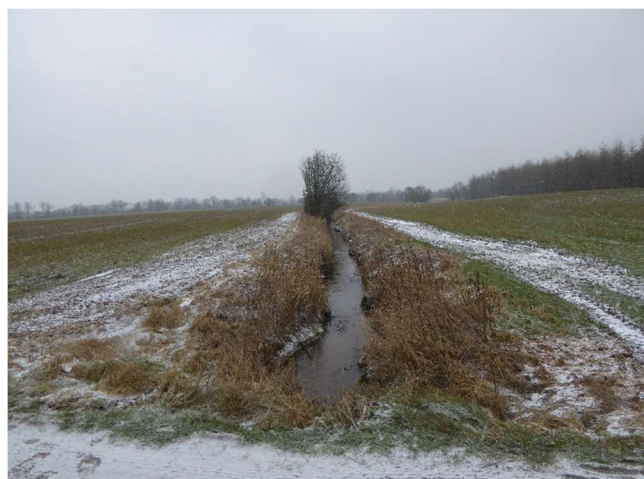
St. 4800 Set nedstrøms. Kanaliseret

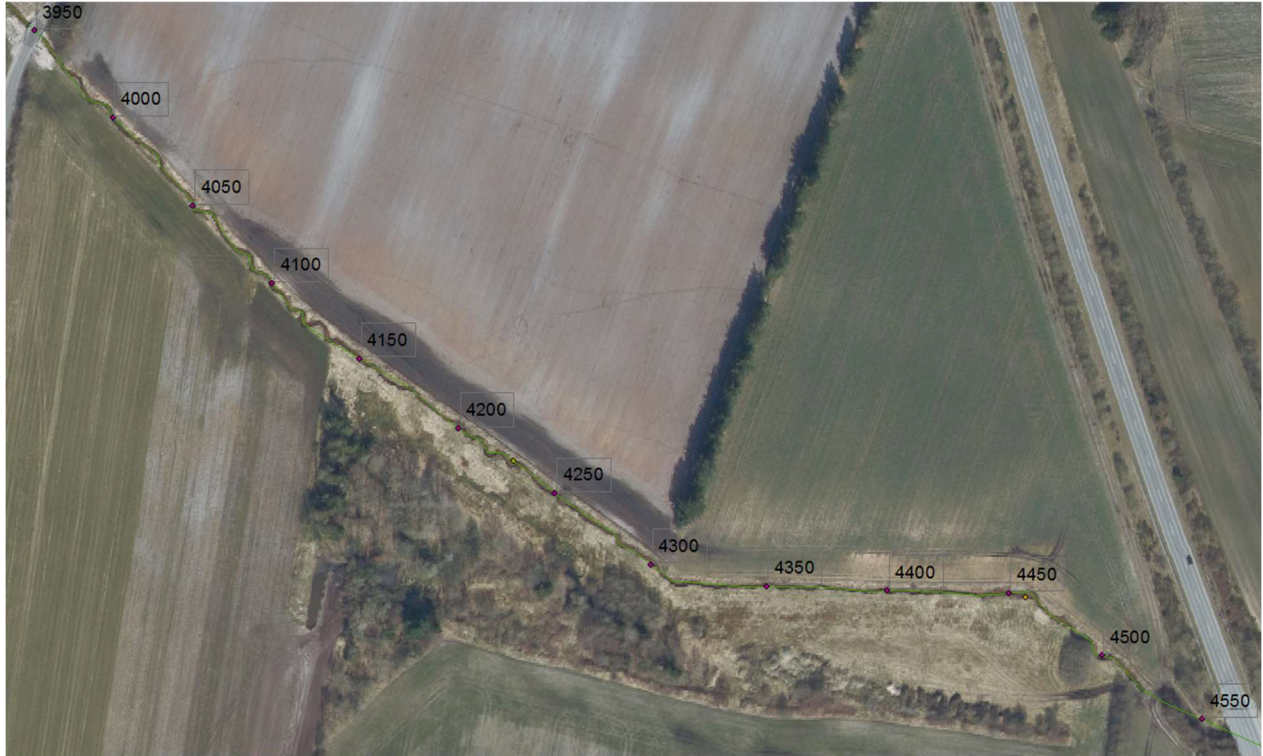
Figur 22 – Luftfoto, forår 2021 – vandløbet er påbegyndt at mæandre

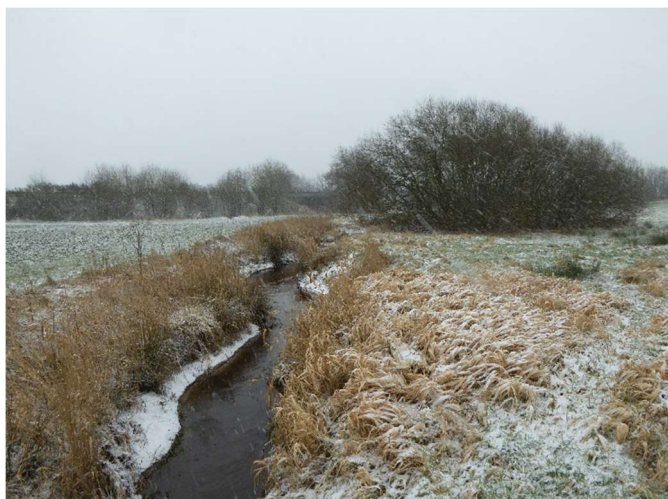
St. 4450 let mæandring

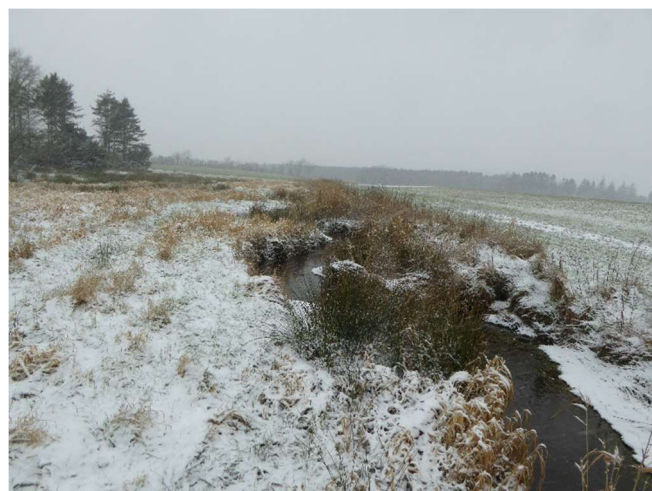
St. 4225 let mæandring

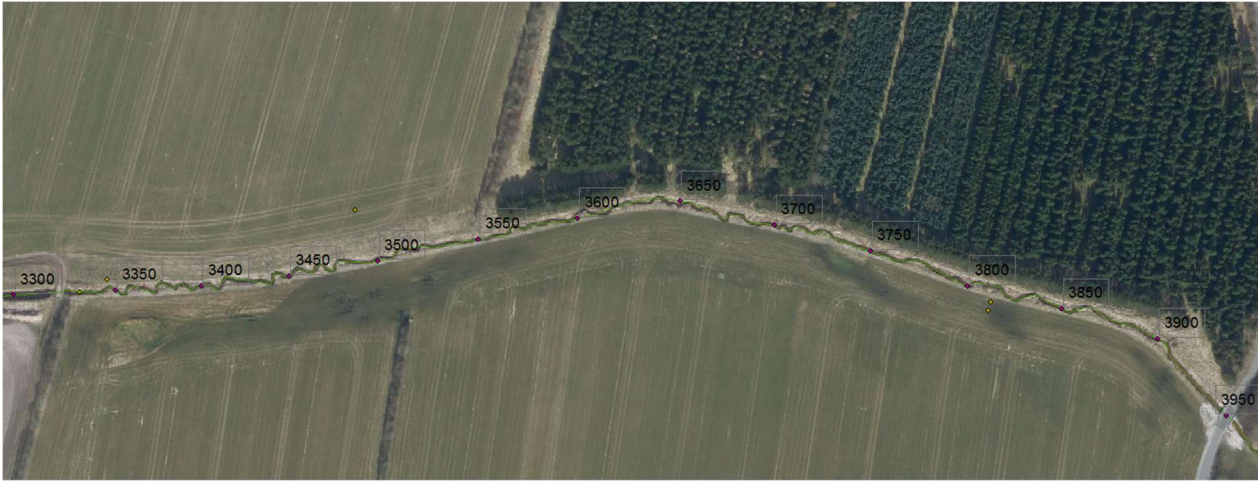
Figur 26 Luftfoto, forår 2021 – begyndende mæandring st. 3300 til 3950

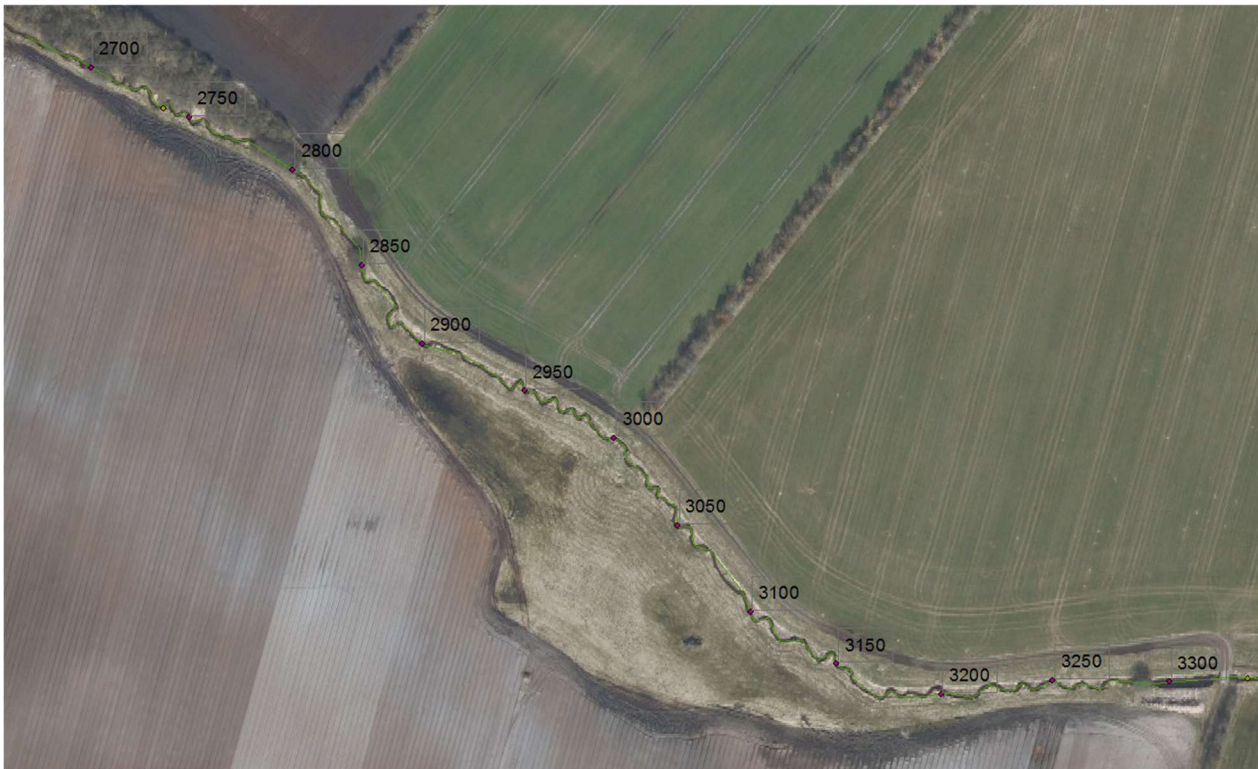
Figur 27 Luftfoto, forår 2021 – begyndende mæandring st. 2670 til 3300

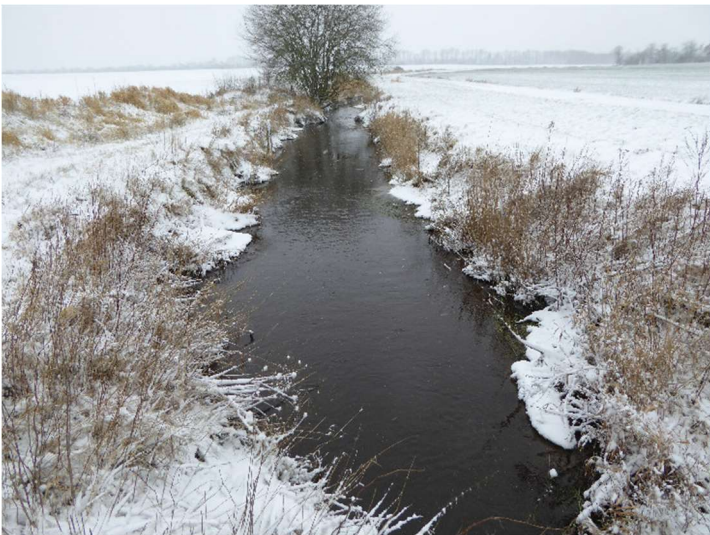
St. 3325 – bemærk bredden på vandløb

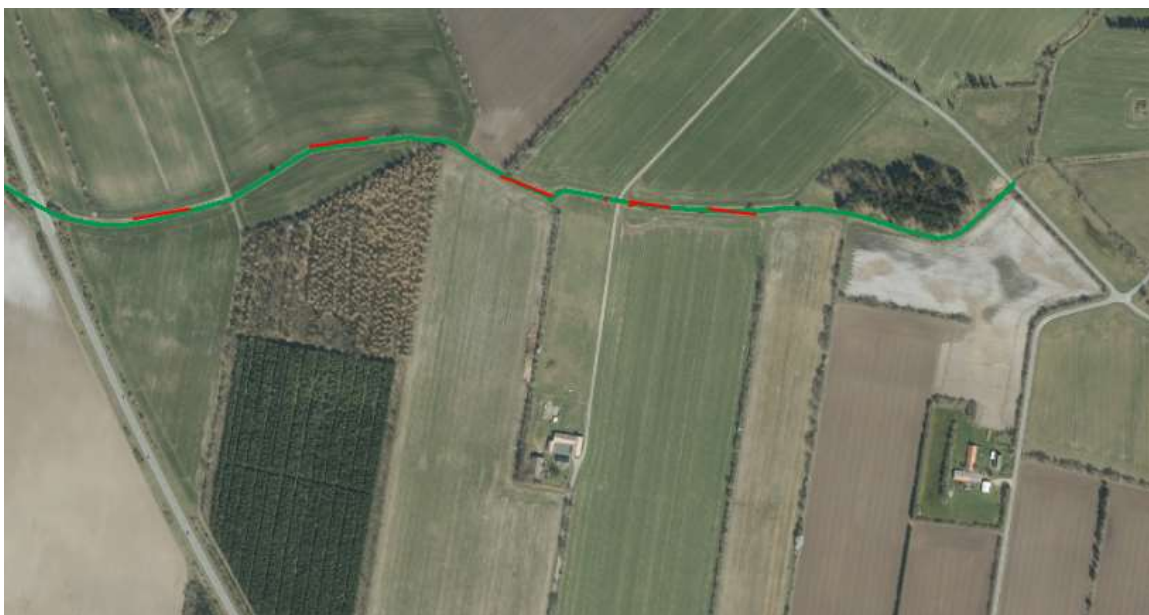
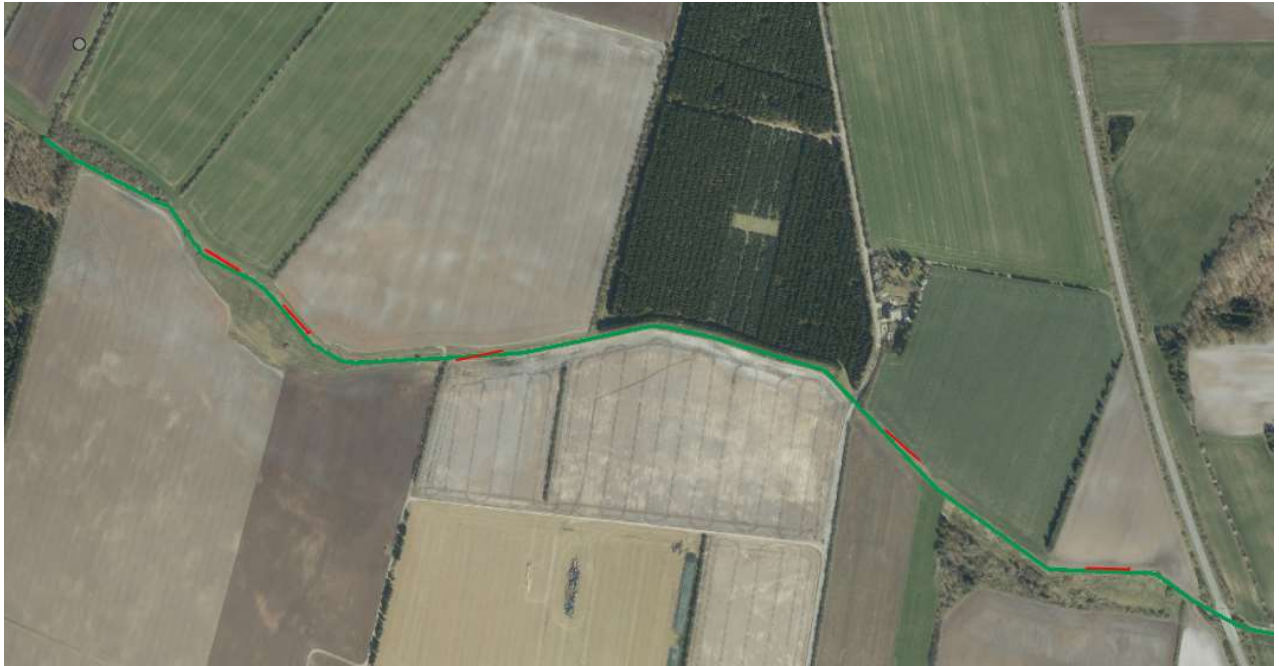
På nedenstående kort er vist, hvor træerne ønskes placeret, samt de strækninger, hvor der lægges gydegrus og stansten ud. Strækningerne er vist med en rød streg.

Den øverste strækning, hvor der ønskes plantes træer.

Det er den nederste strækning, med de planlagte trægrupper, der er vist på kortet

På de strækninger, der plantes træer, laves der 6 gydebanker a 5 meters længde i hele profilet, der hæver vandspejlet med maksimal 2 cm hver.

Gyde banken lægges ud i 20 cm dybde, på de steder, hvor bunden er over regulativmæssig forhold, graves der af bunden. I bilag nr.2 er der over 25 tværsnit af vandløbet, hvor den regulativmæssige profil er lagt ind. Her kan det ses at det er ved næsten alle nye gydebanker, der skal graves af bunden, for at kunne udlægge gydegrus.
