# Standpunkt 5 - Eksisterende forhold

Rekreativt område ved Herningvej, Jelling - herunder afholdelse af musikfestival i Jelling / Visualiseringer

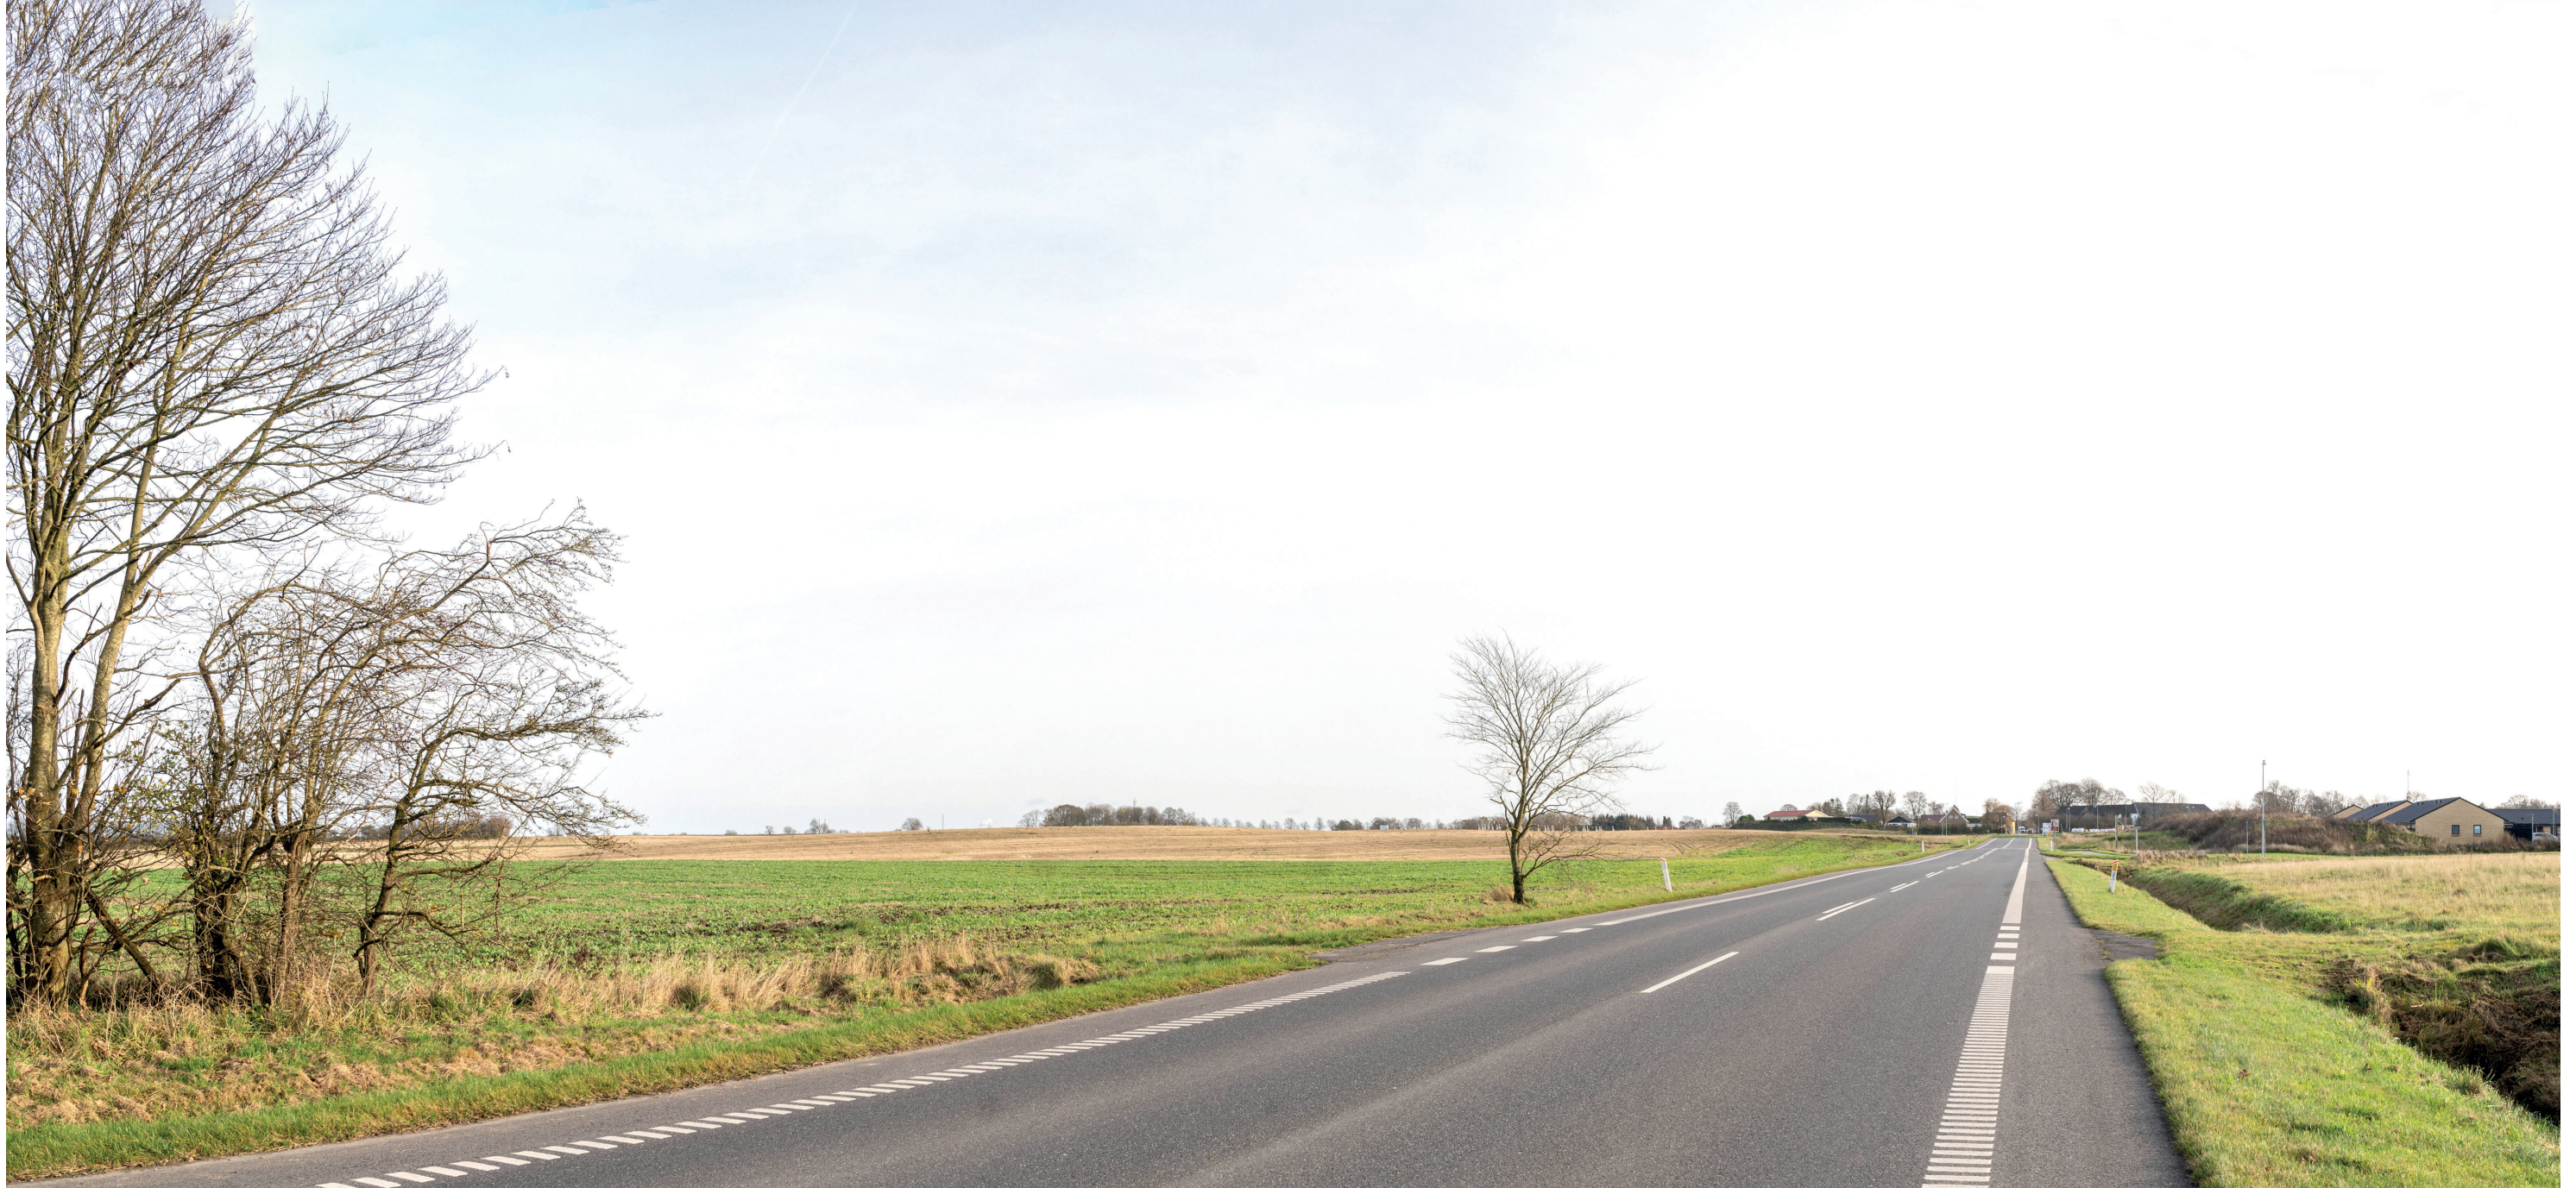
Standpunkt 5:

Fra Herningvej - ankomst mod Jelling med udsyn mod Nordhøjen og Monumentområdet bagerst på billedet i vejens retning. Bebyggelsen på Asta Andersens Vej ses til højre på billedet.

Panorama sammensat af to fotos taget på stedet 14.11.2024 kl. 14.23.

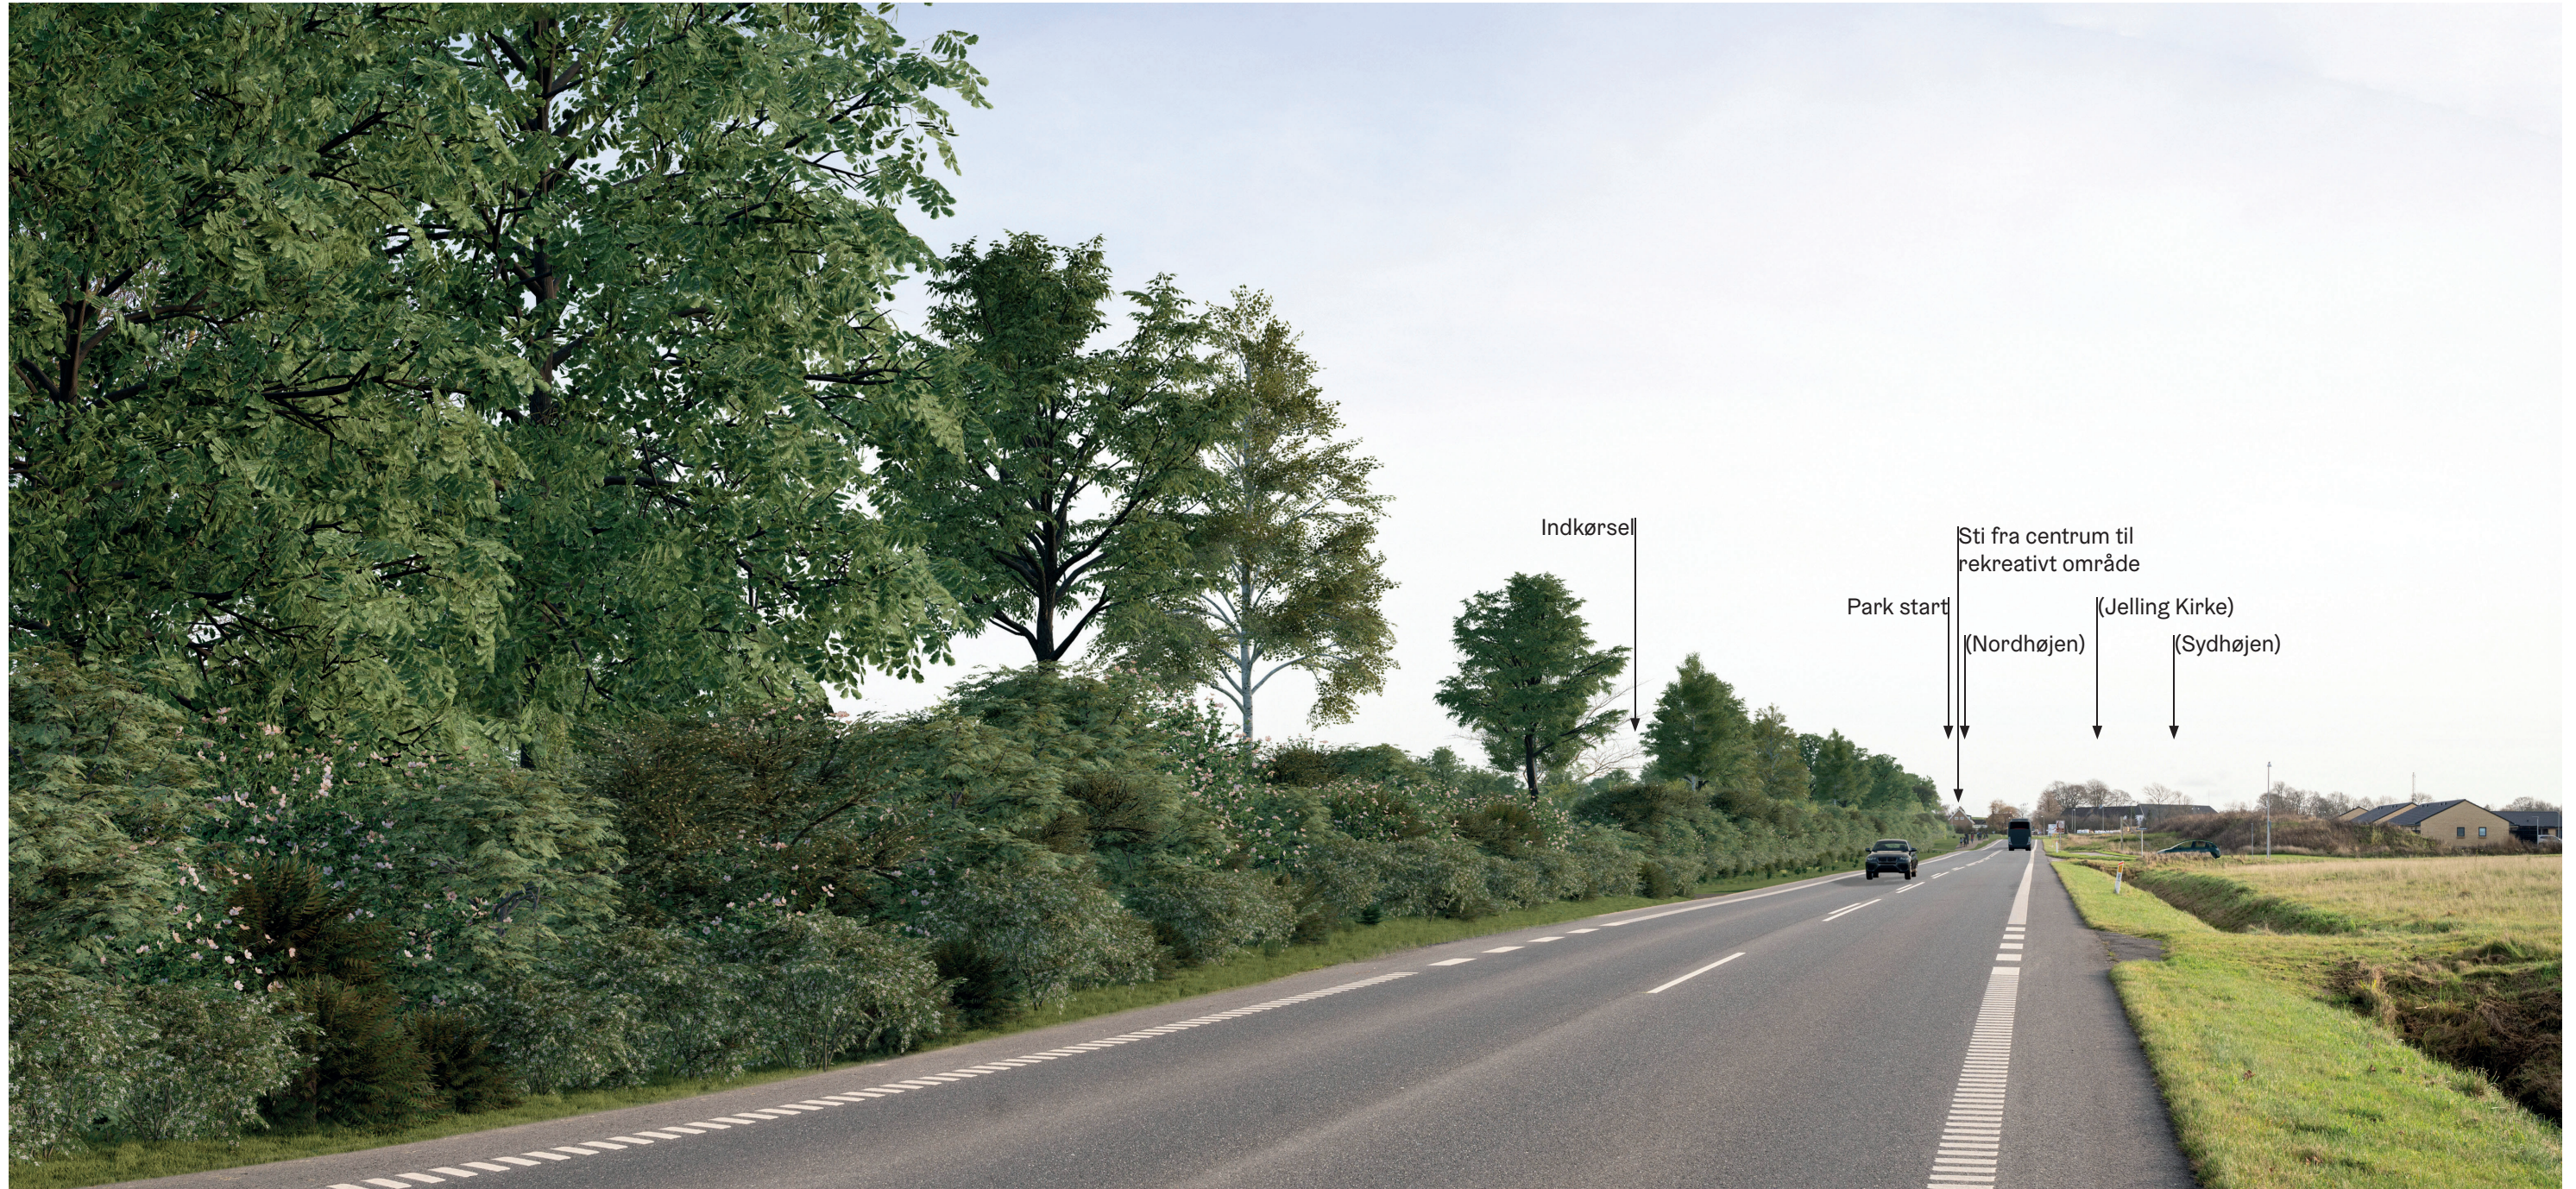
Standpunkt 5:

Fra Herningvej - ankomst mod Jelling med udsyn mod Nordhøjen og Monumentområdet bagerst på billedet i vejens retning. Bebyggelsen på Asta Andersens Vej ses til højre på billedet.

Parken afgrænses af jordvolde tilplantet med læhegnsbeplantning i varierende højder.

Visualisering er sammensat af to fotostandpunkter præsenteret med en brændvidde på 24 mm.

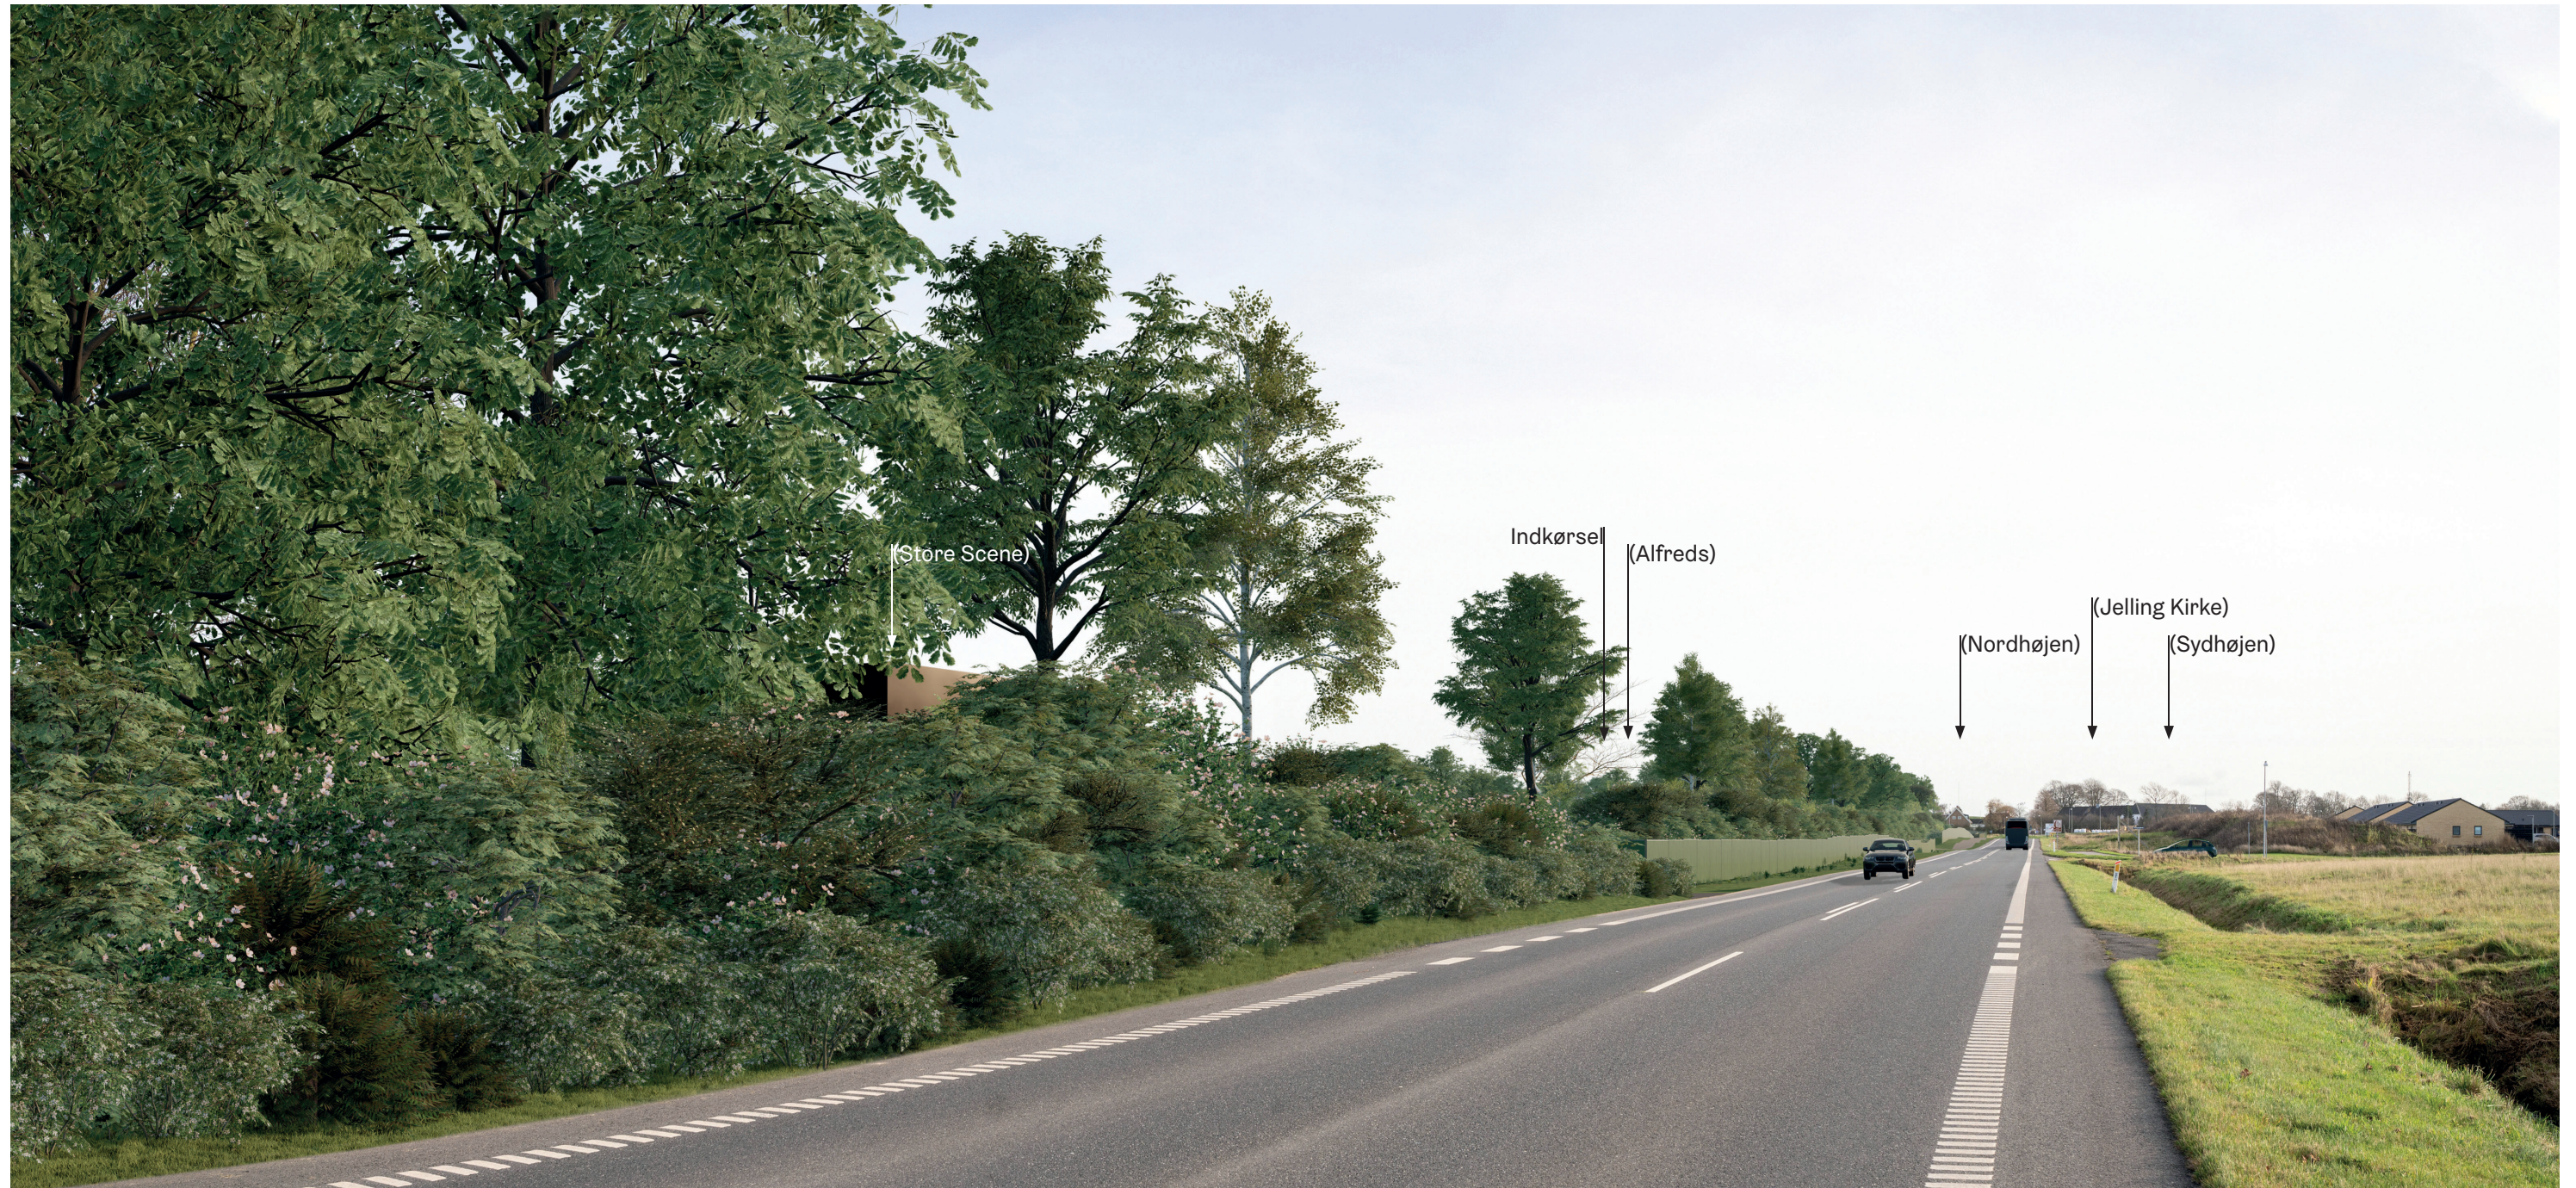
Standpunkt 5:

Fra Herningvej - ankomst mod Jelling med udsyn mod Nordhøjen og Monumentområdet bagerst på billedet i vejens retning. Bebyggelsen på Asta Andersens Vej ses til højre på billedet.

Festivalområdet afgrænses af jordvolde tilplantet med læhegnsbeplantning i varierende højder. Under afholdelse af festivalen placeres flytbare hegn på ydersiden af beplantningsbælterne.

Indkørsel til backstage området og Store Scene midt på billedet er beliggende som en åbning i jordvoldene.

Visualisering er sammensat af to fotostandpunkter præsenteret med en brændvidde på 24 mm.

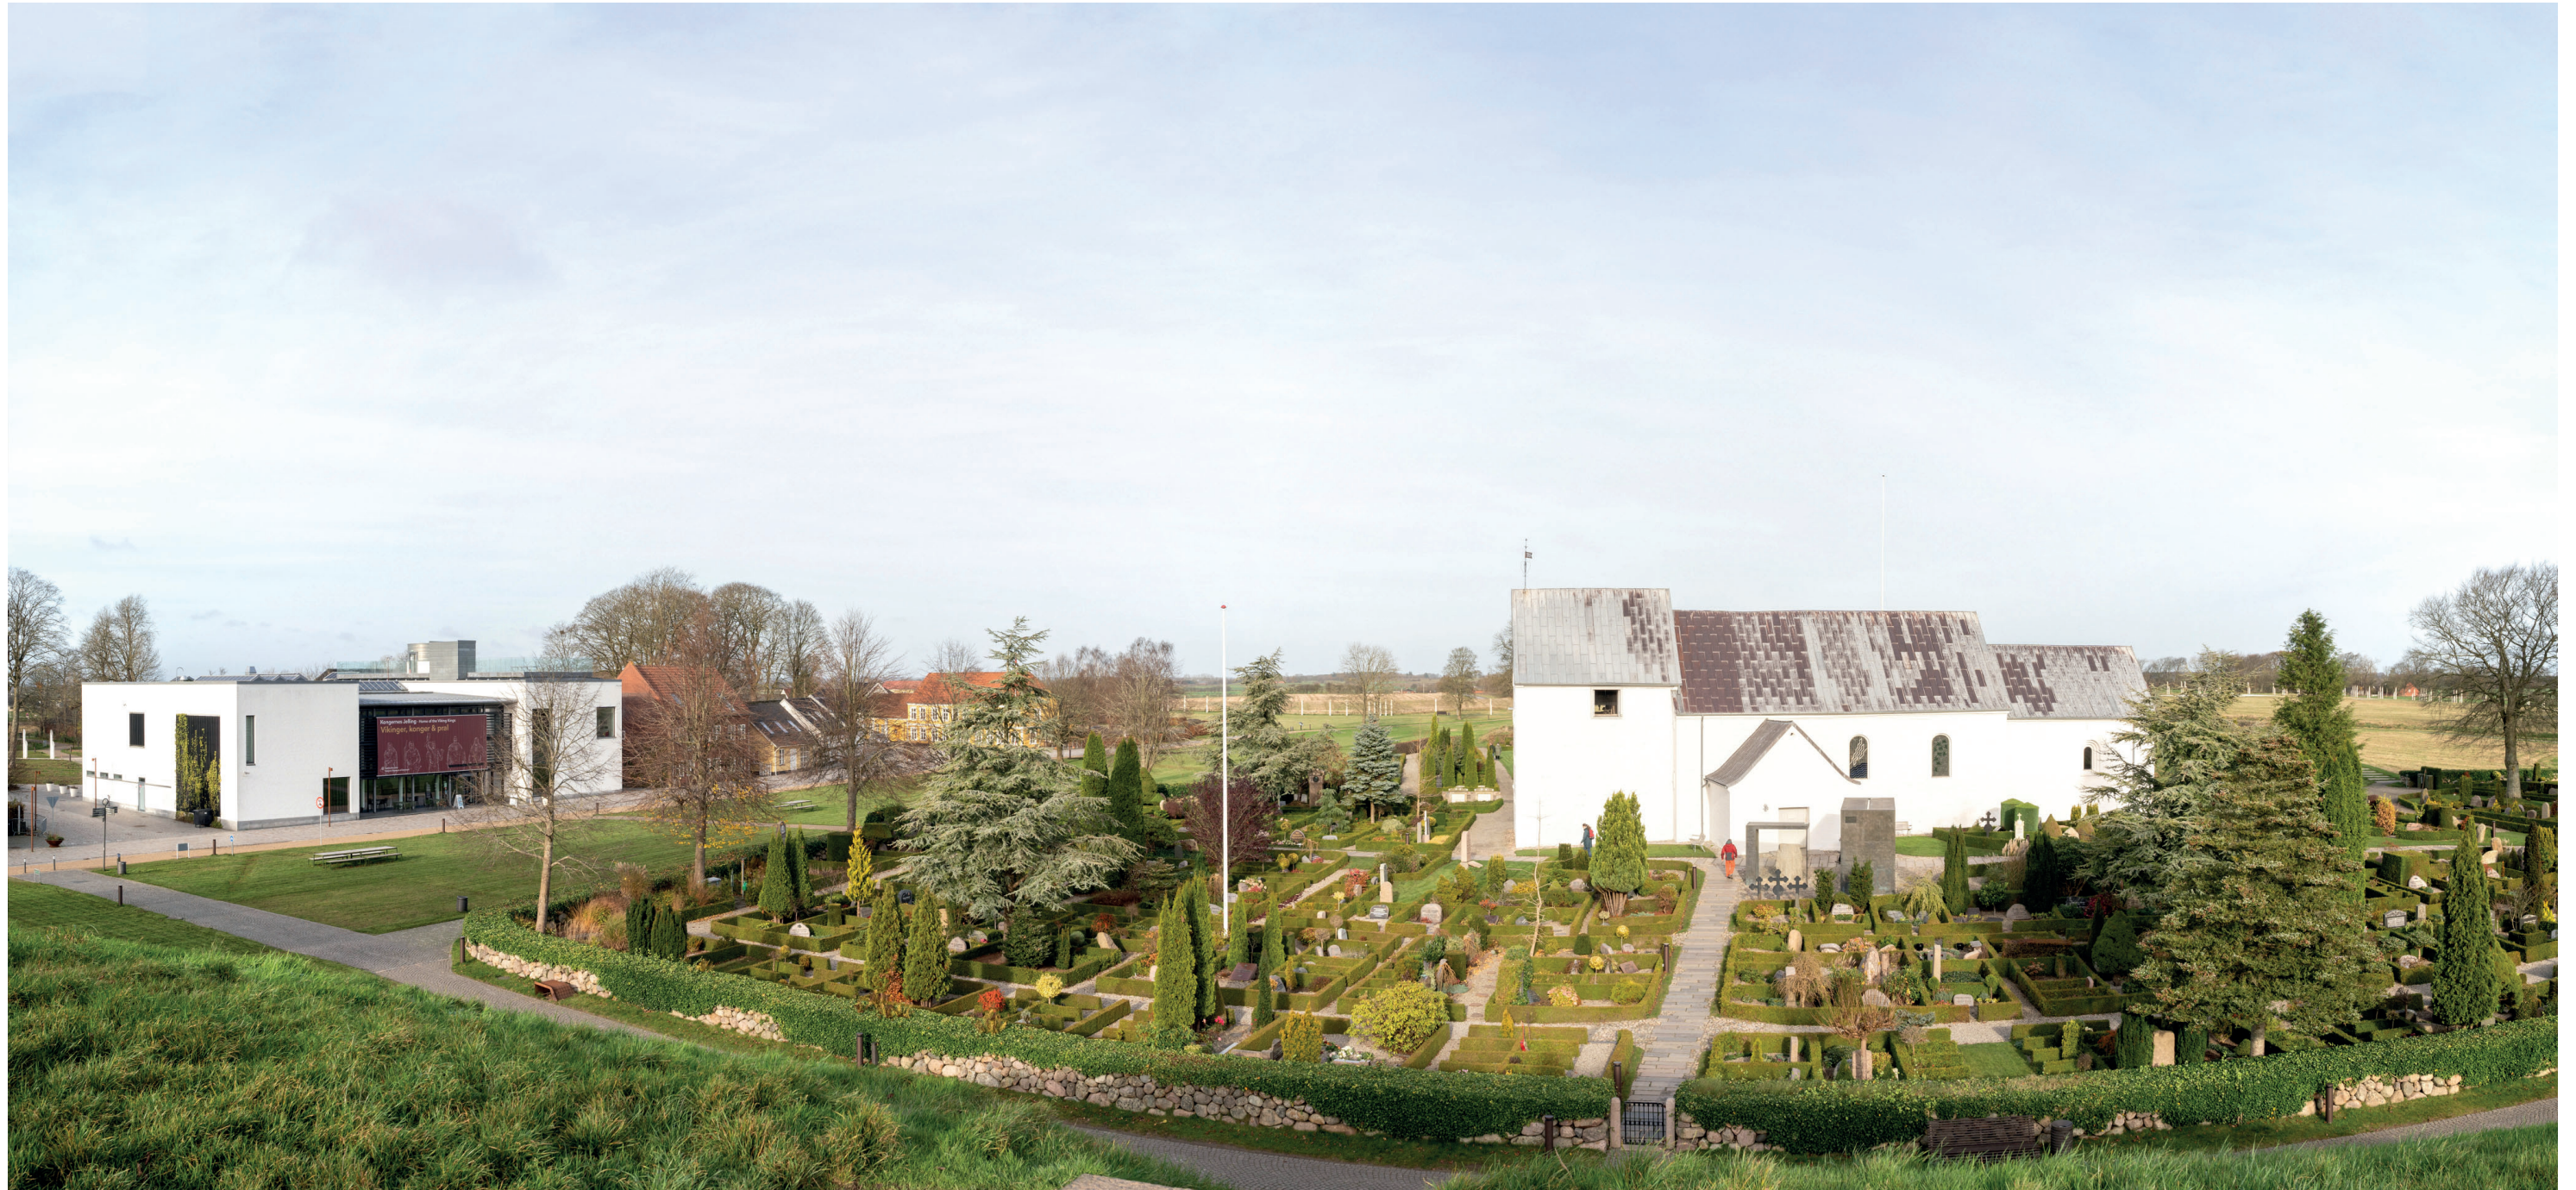
Standpunkt 6:

Placering på Sydhøjen - med udsigt mod landskabet med Museet Kongernes Jelling og Jelling Kirke i forgrunden.

Panorama sammensat af to fotos taget på stedet 14.11.2024 kl. 13.40.

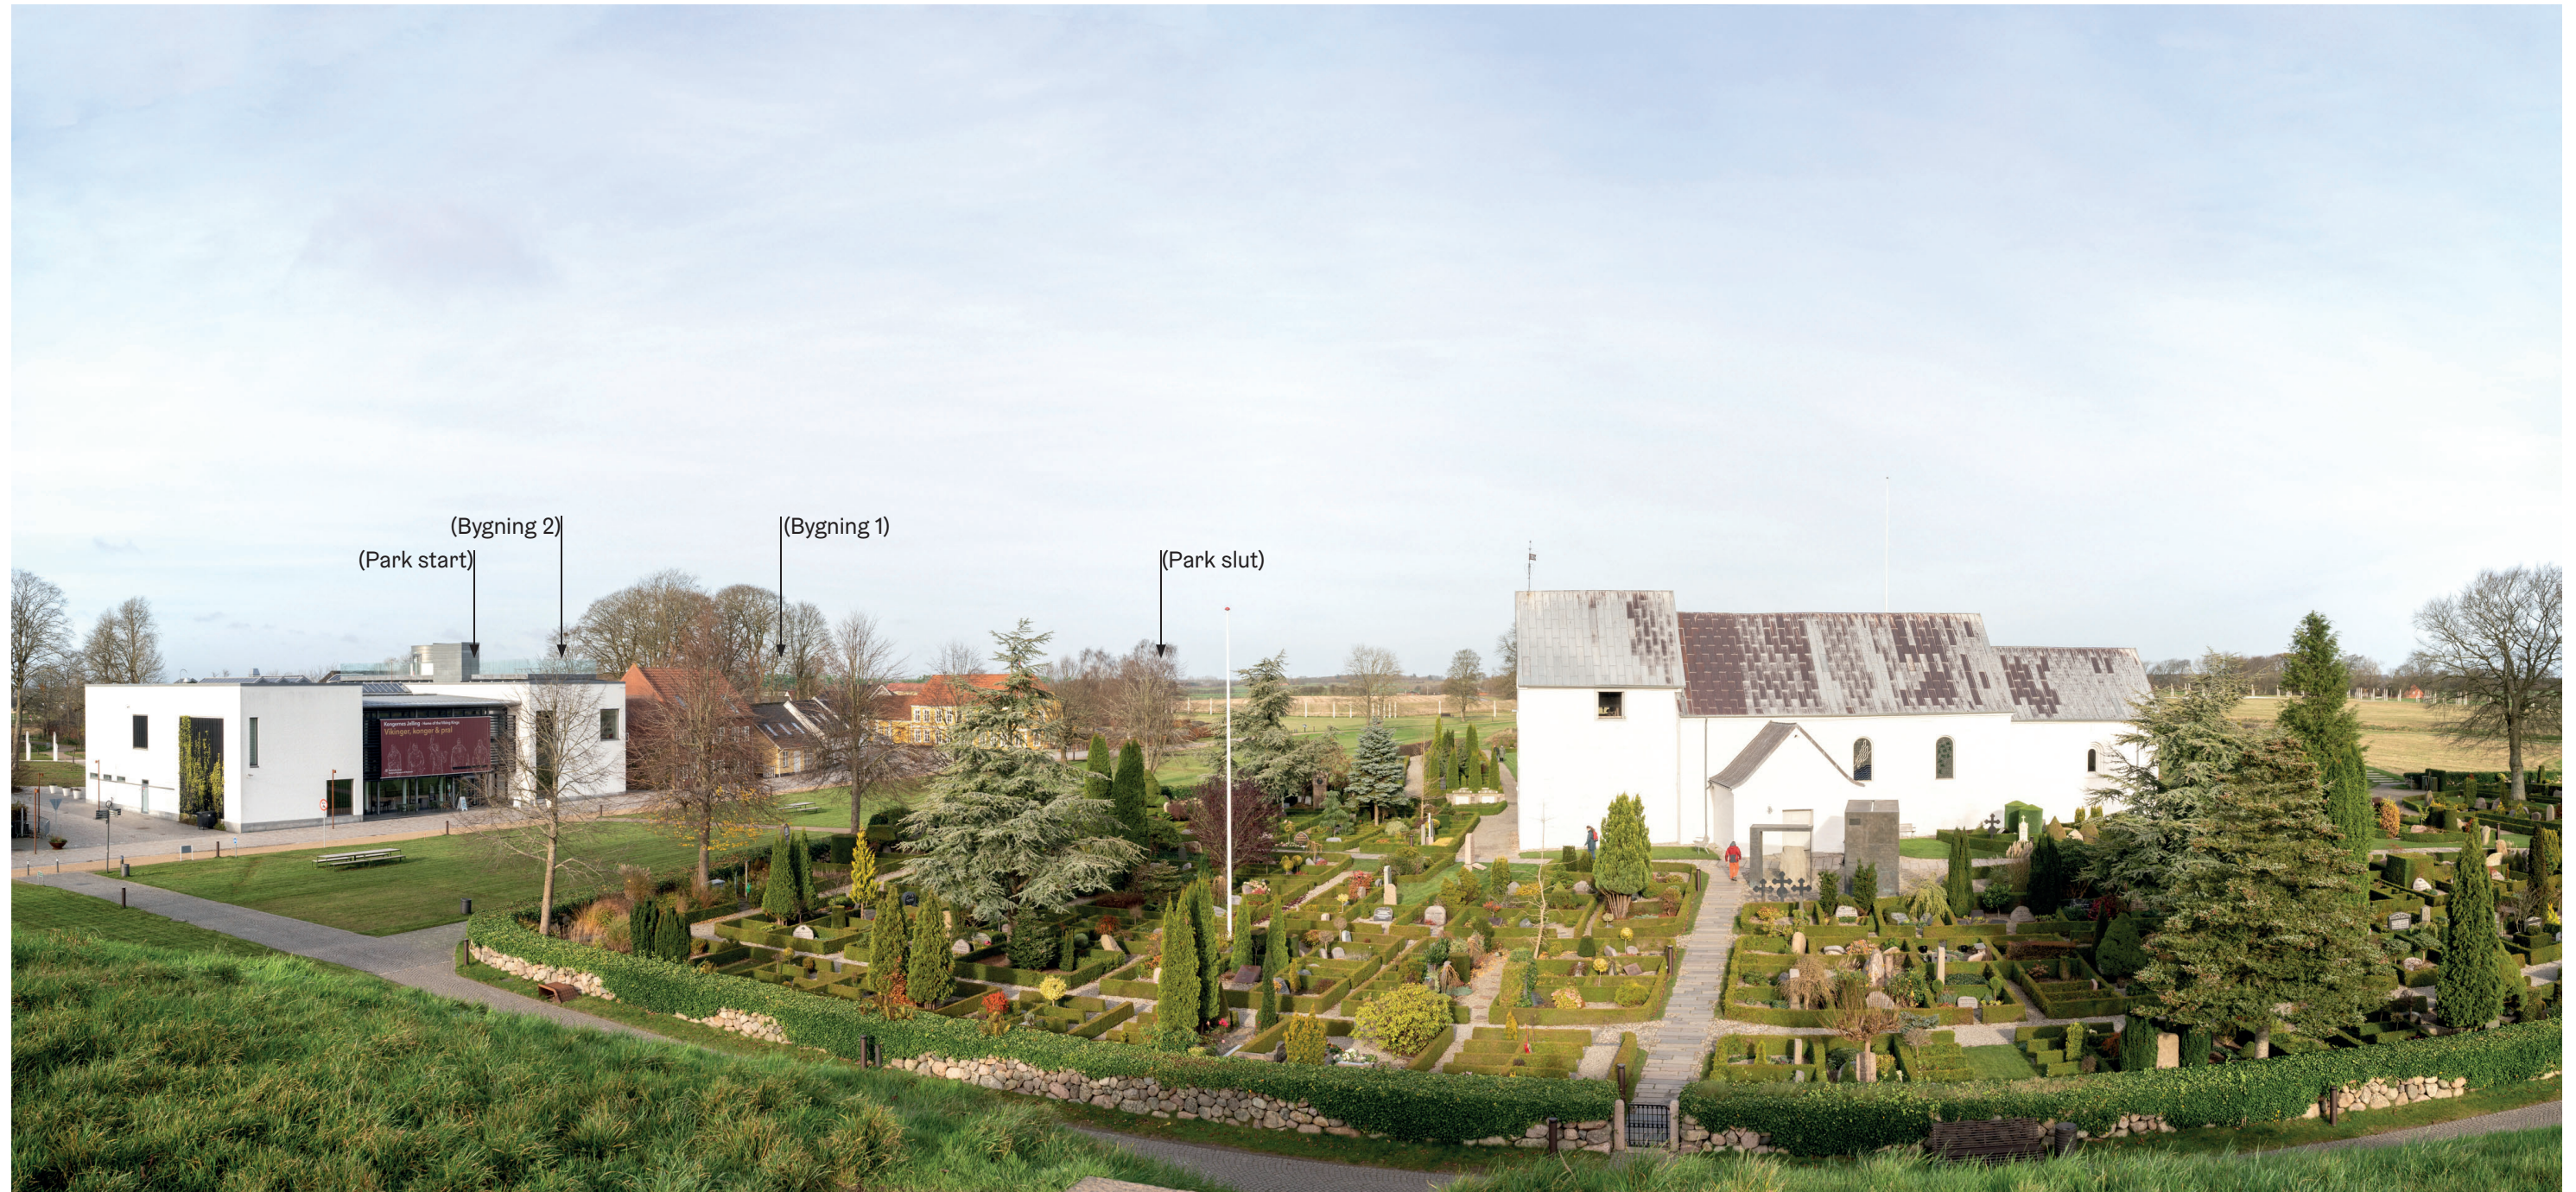
Standpunkt 6:

Placering på Sydhøjen - med udsigt mod landskabet med Museet Kongernes Jelling og Jelling Kirke i forgrunden.

Parken er beliggende bag eksisterende bygninger og beplantning.

Visualisering er sammensat af to fotostandpunkter præsenteret med en brændvidde på 24 mm.

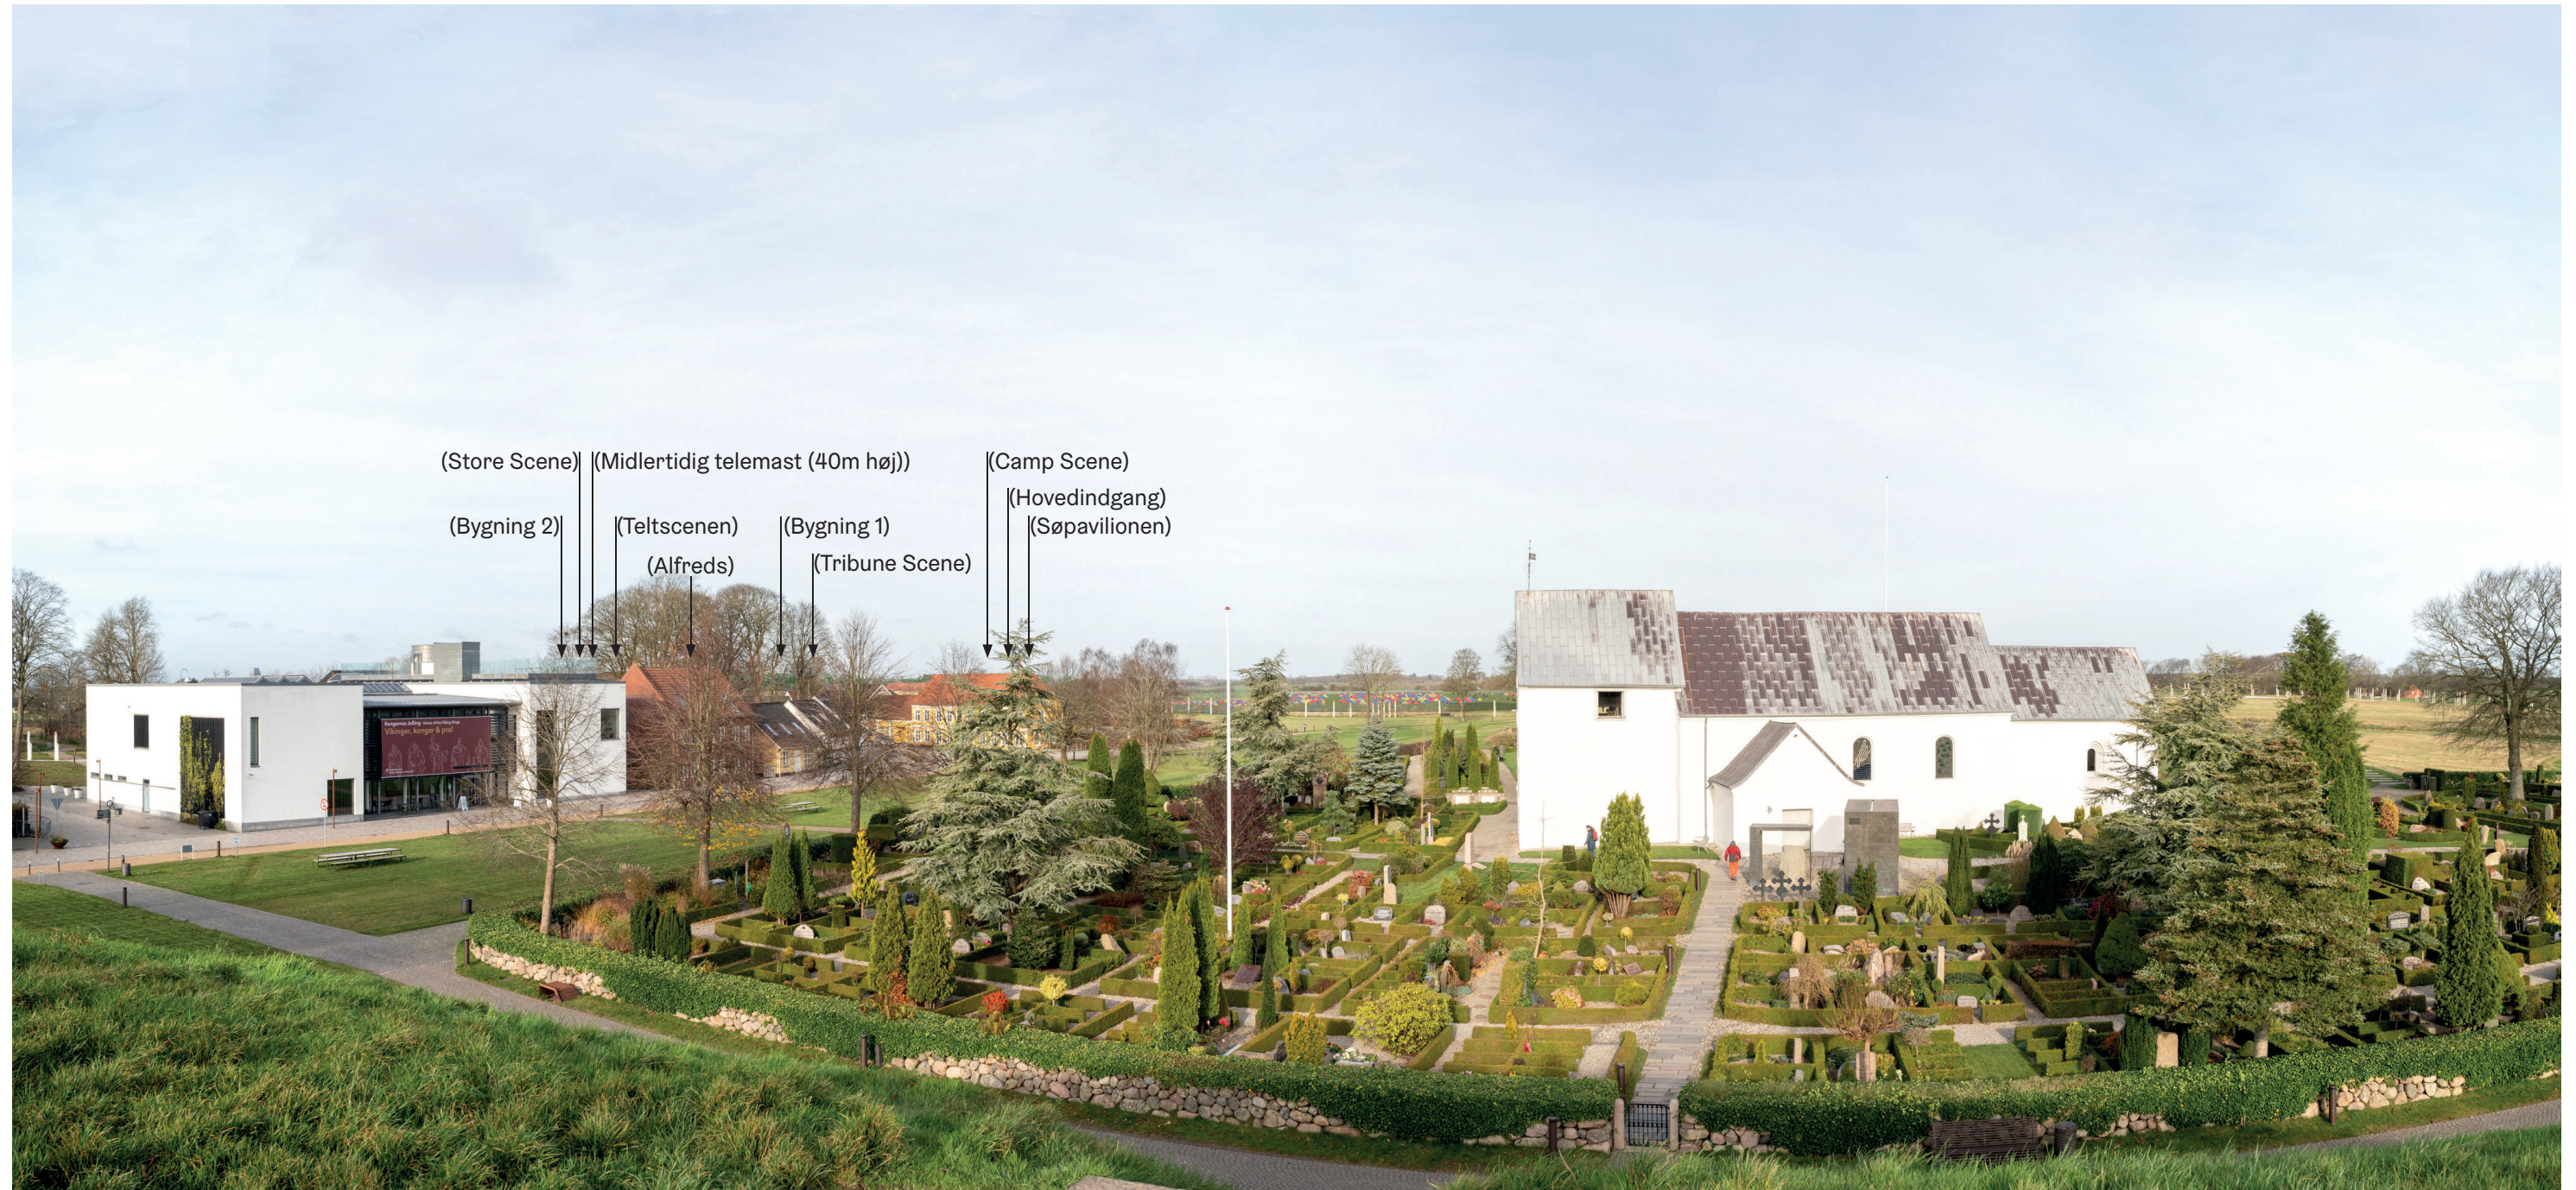
Standpunkt 6:

Placering på Sydhøjen - med udsigt mod festivalområdet med Museet Kongernes Jelling og Jelling Kirke i forgrunden.

Festivalområdet er beliggende bag eksisterende bygninger og beplantning - samt beplantningsbælterne, der omkranser festivalpladsen.

Campområdet anes mellem eksisterende bebyggelse og Jelling Kirke med palisaden ude i horisonten midt for på billedet.

Visualisering er sammensat af to fotostandpunkter præsenteret med en brændvidde på 24 mm.

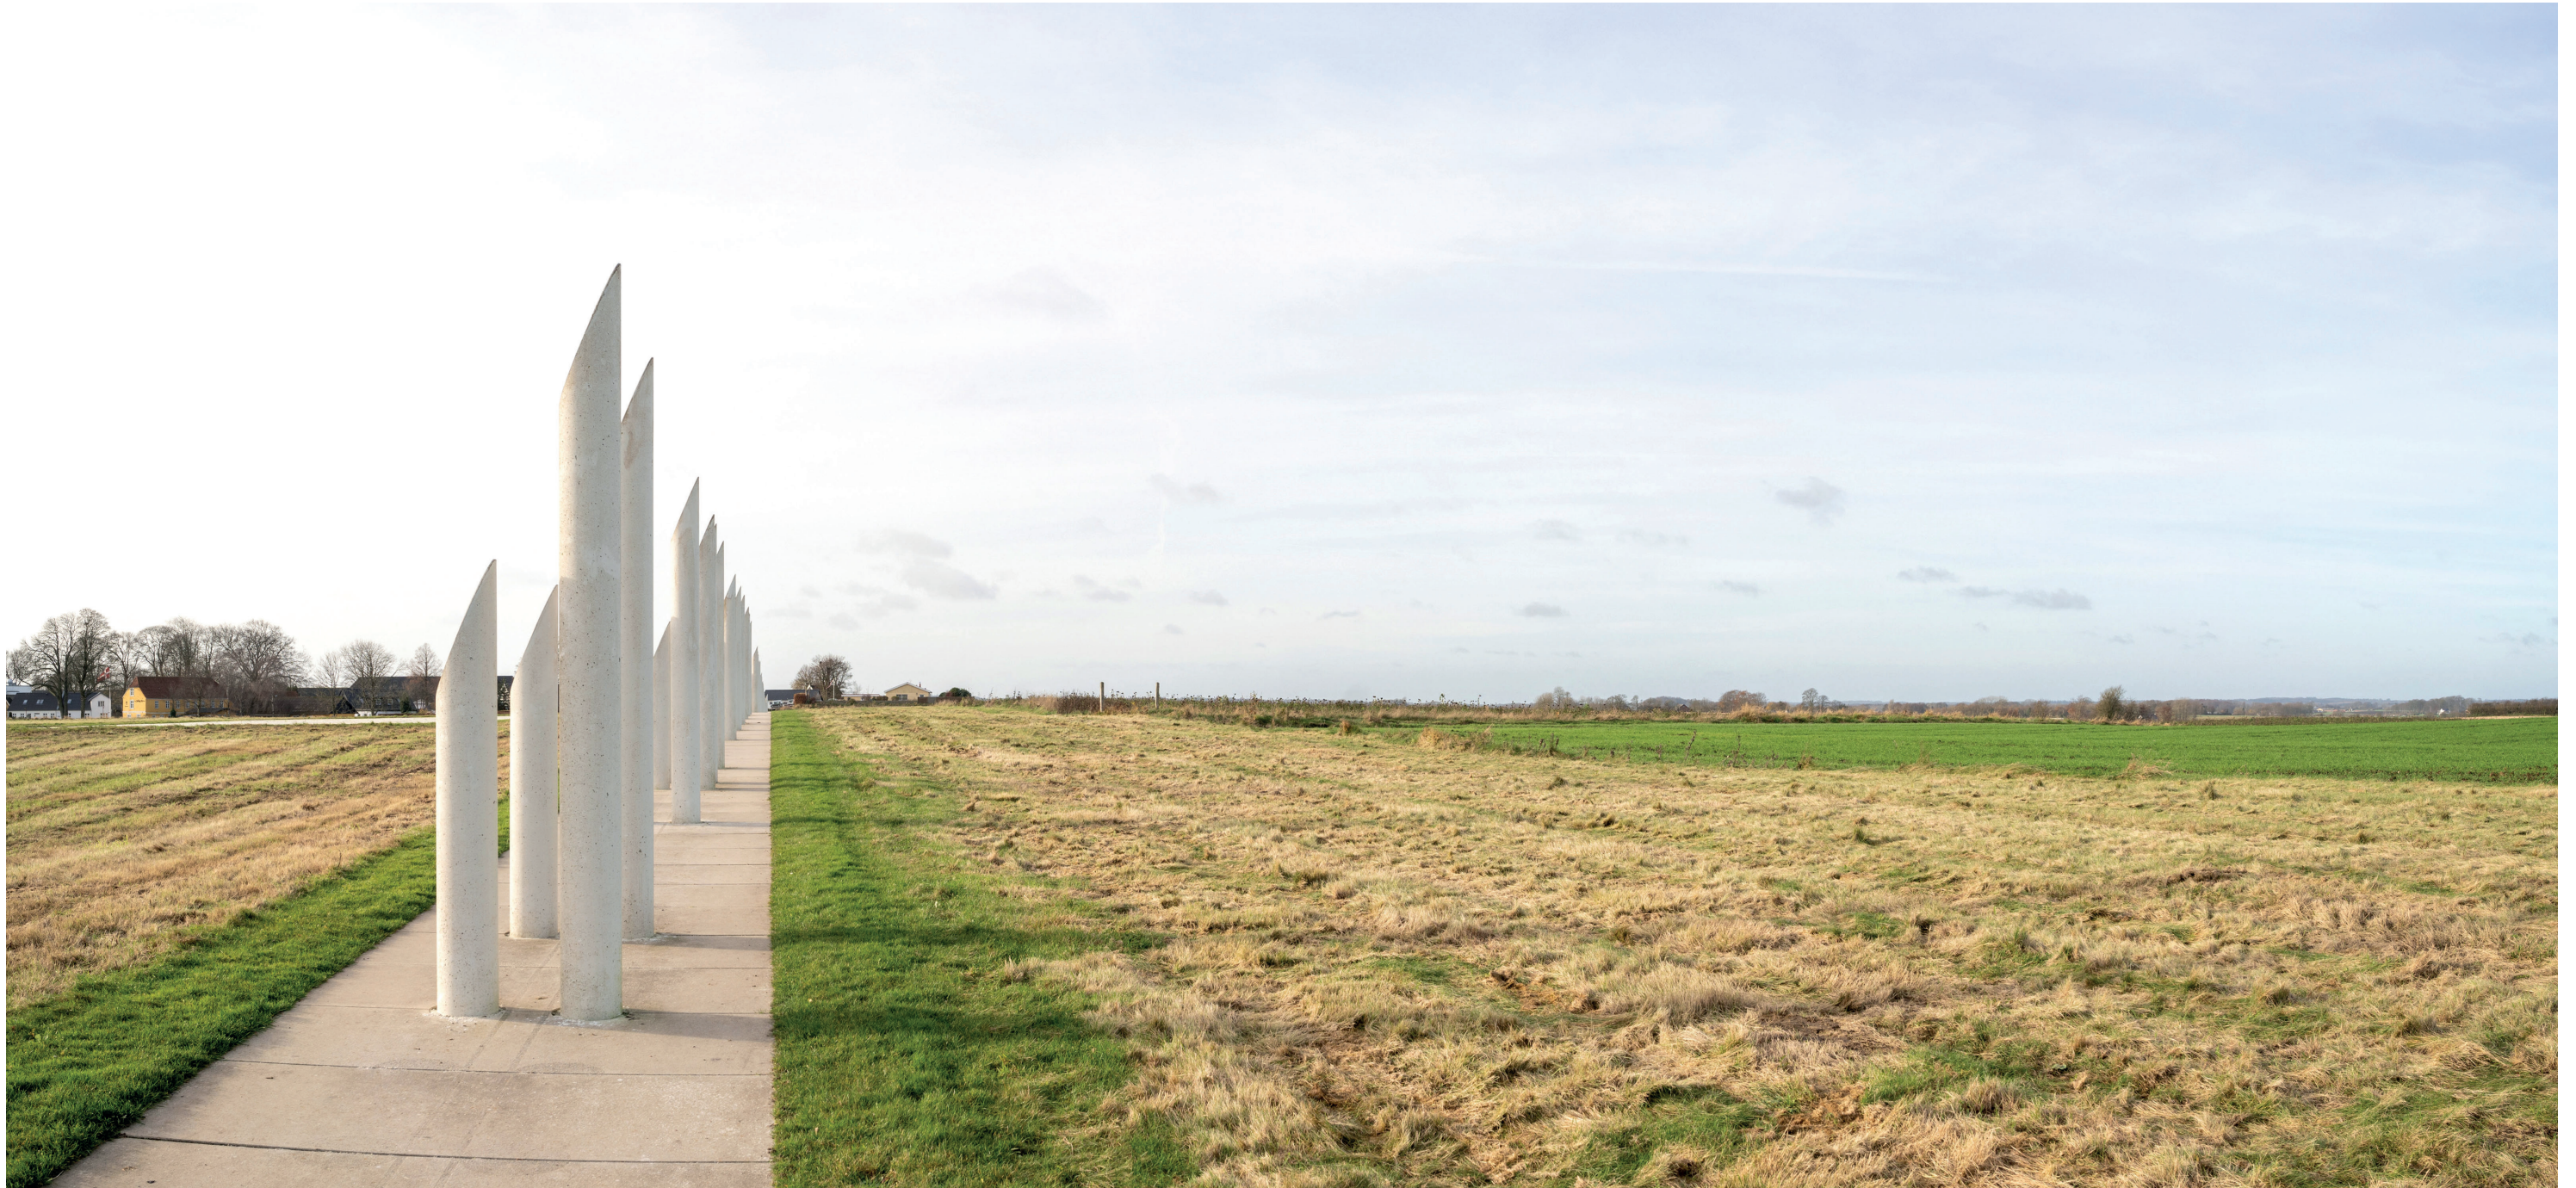
Standpunkt 7:

Placering ved palisadens østlige hjørne med udsigt over landskabet mod vest.

Panorama sammensat af to fotos taget på stedet 14.11.2024 kl. 14.06.
