# Standpunkt 5 - Eksisterende forhold

Rekreativt område ved Herningvej, Jelling - herunder afholdelse af musikfestival i Jelling / Visualiseringer

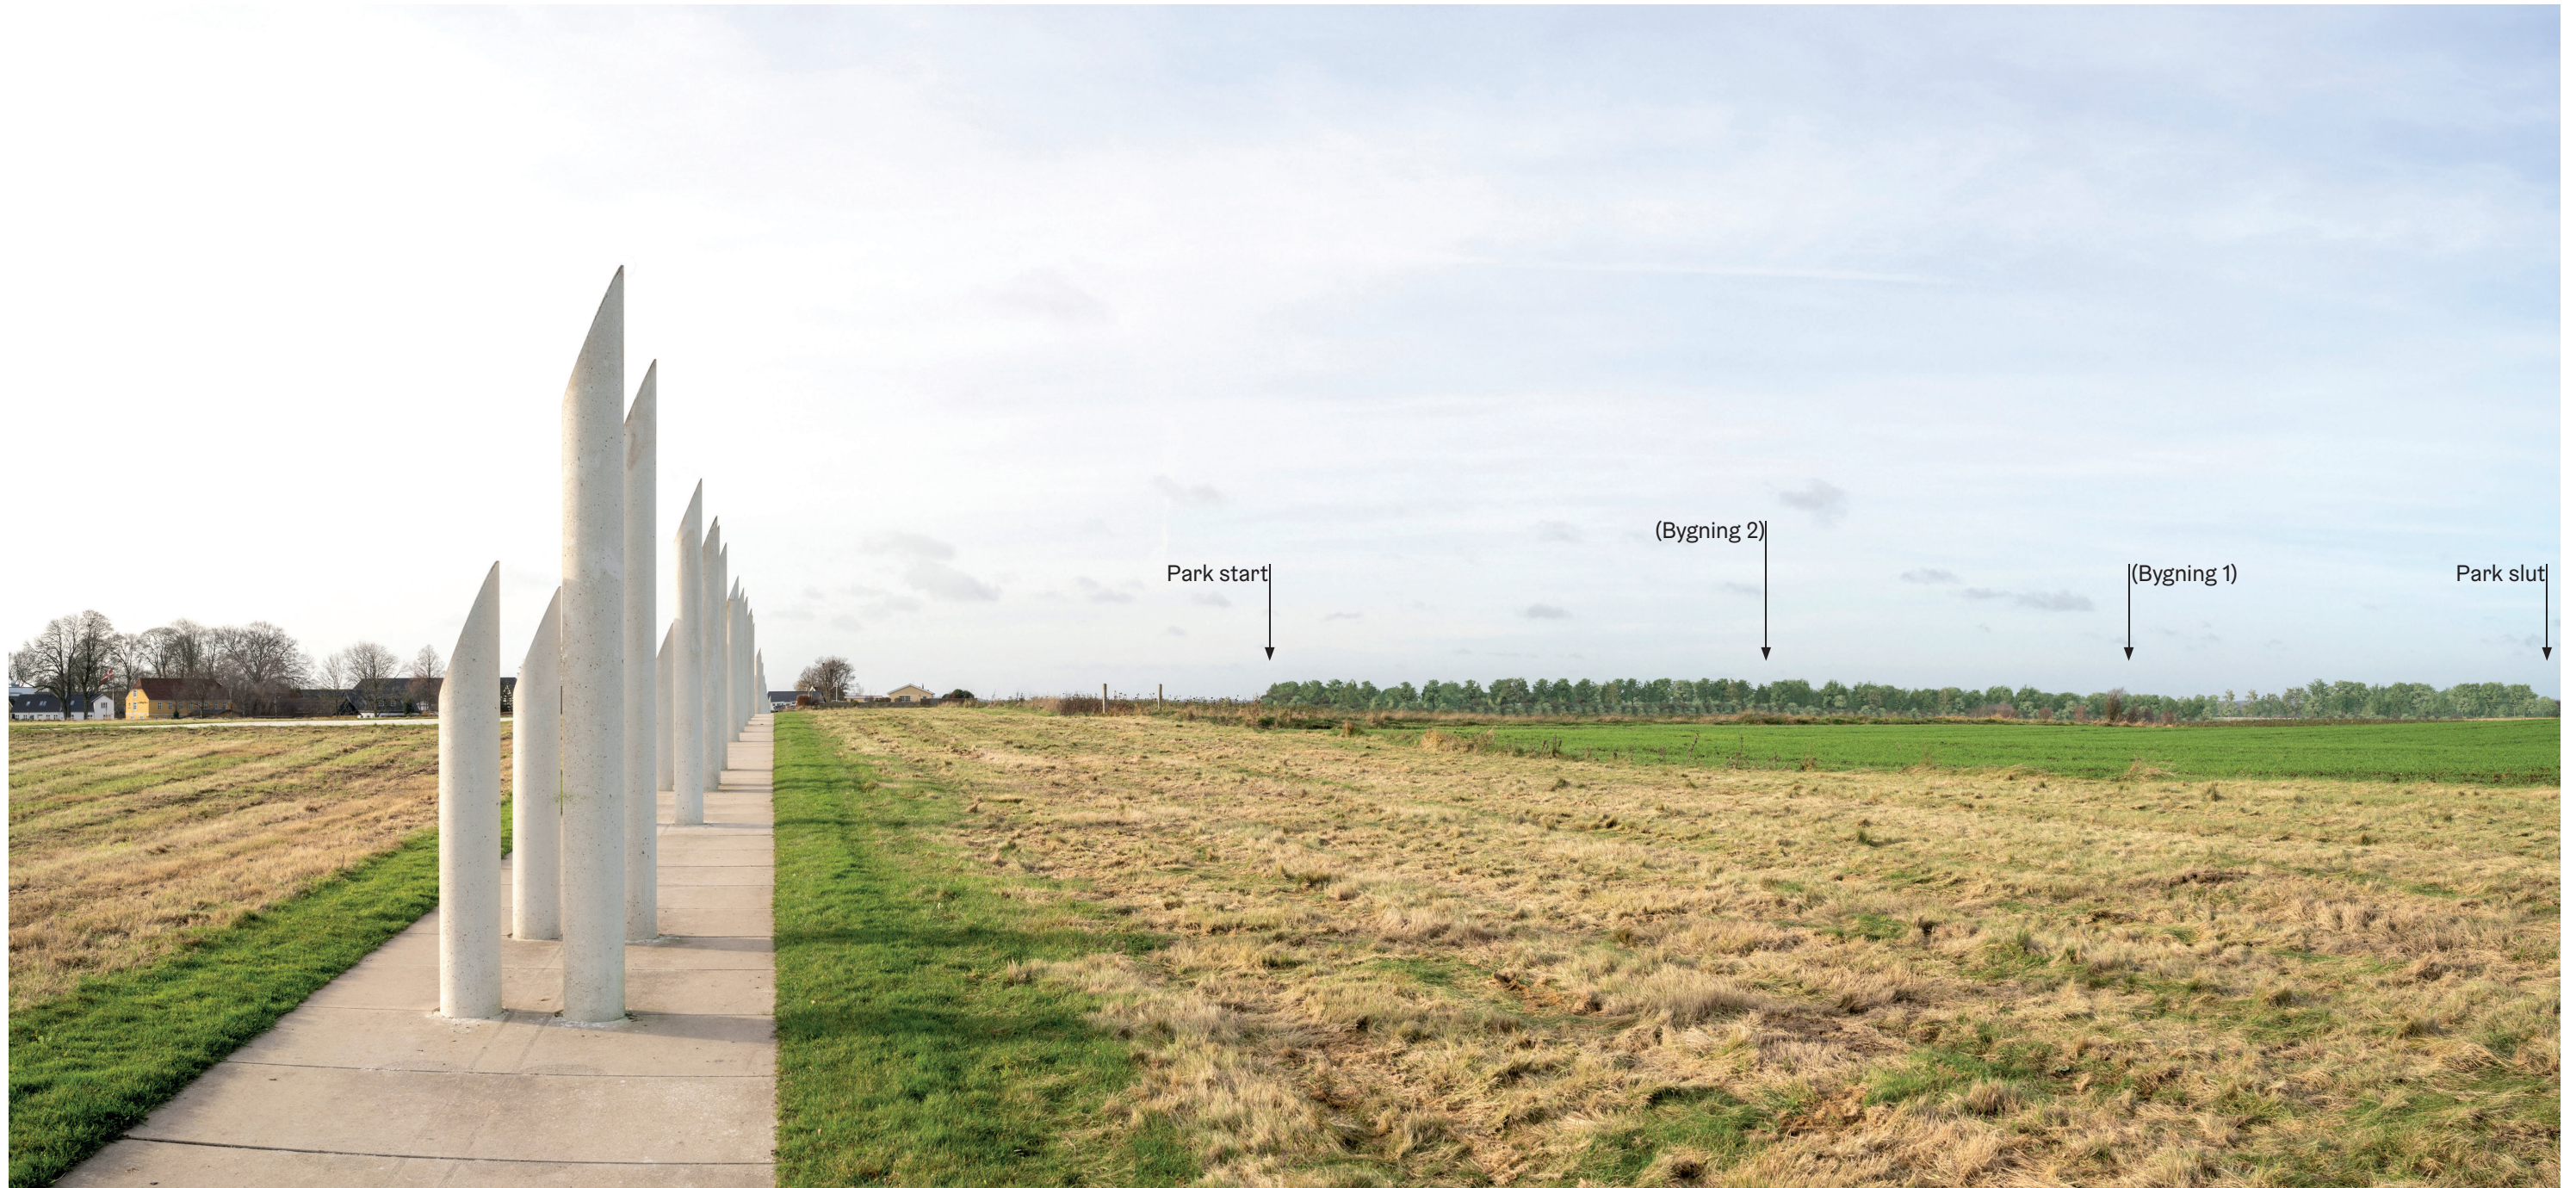
Standpunkt 7:

Placering ved palisadens østlige hjørne med udsigt over landskabet.

Parken omkranses af beplantningsbælter som ses i baggrunden af billedet.

Visualisering er sammensat af to fotostandpunkter præsenteret med en brændvidde på 24 mm.

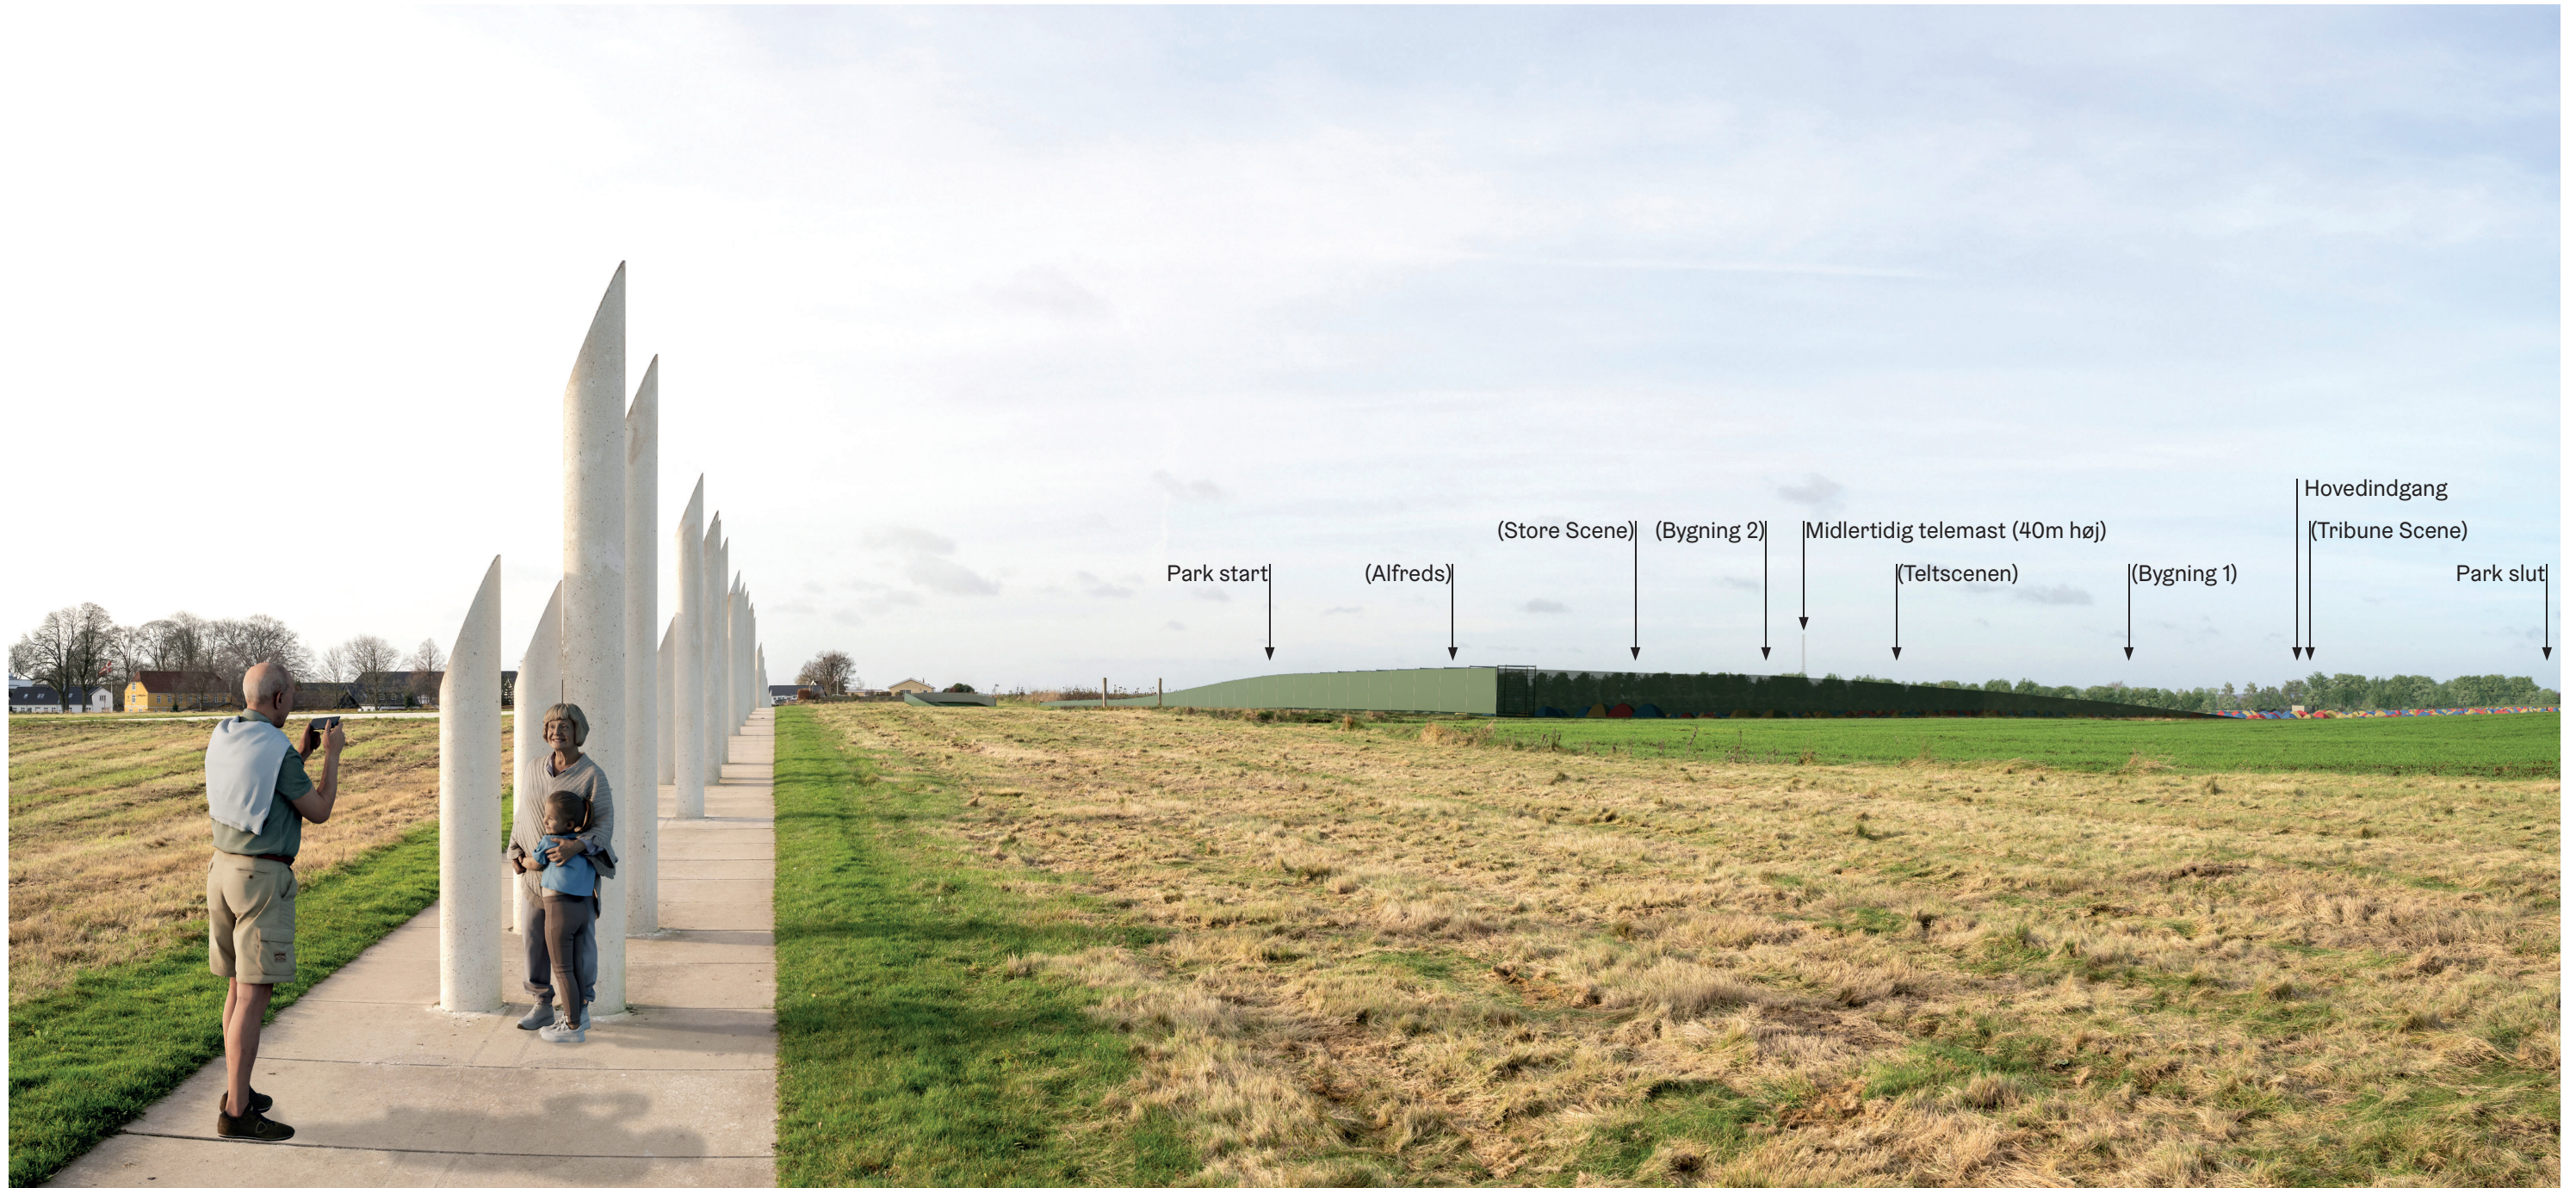
Standpunkt 7:

Placering ved palisadens østlige hjørne med udsigt over landskabet og campområdet mod nord-vest.

Under festivalen omkranses campområdet af flytbare hegn.

Visualisering er sammensat af to fotostandpunkter præsenteret med en brændvidde på 24 mm.
