# Rørbæk Sø, Nedersø og Kul Sø, forundersøgelser

Sonarundersøgelse af Rørbæk Sø

Vejle Kommune

Dato: 22. december 2025

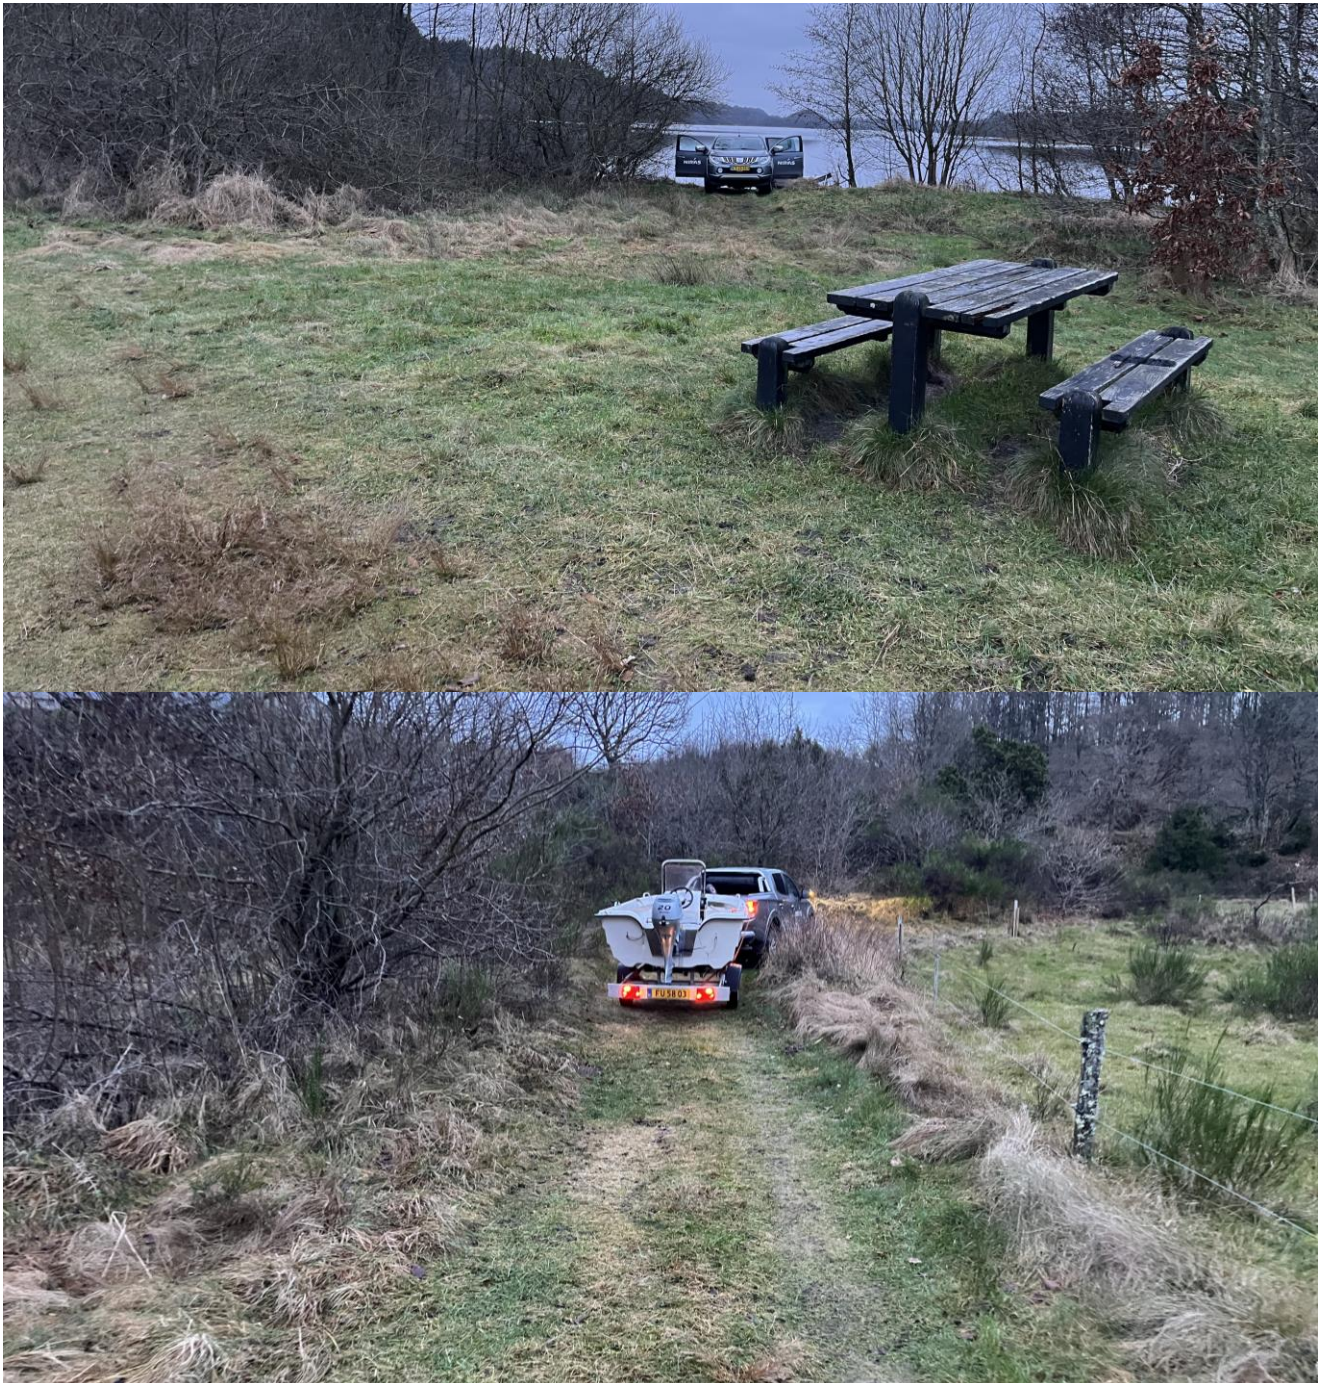
Figur 4.2: Øverst: Mulig arbejdsplads ved søens østlige ende (Vejlevej 66). Nederst: Adgangsvej til den potentielle arbejdsplads ved søens østlige ende (Vejlevej 66), vurderet ikke farbar for lastbilkørsel på grund af vejens begrænsede bredde.

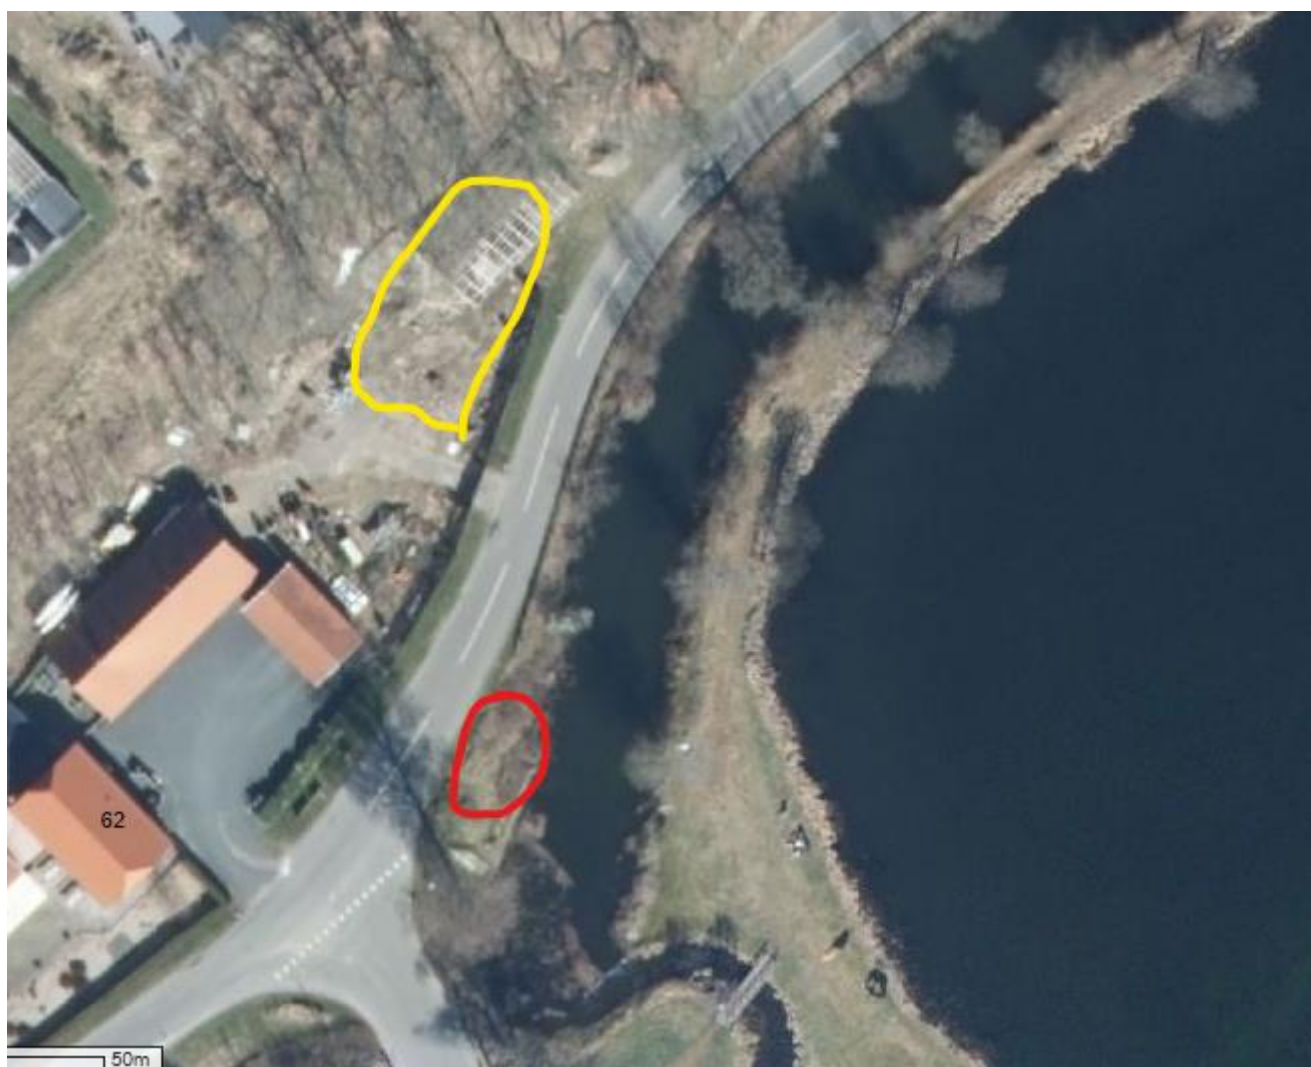
Adgangen til denne potentielle arbejdsplads sker via Rørbækvej (Figur 4.3). Lodsejeren på Vestermøllevej 62, beliggende i krydset mellem Rørbækvej og Vestermøllevej, har tilkendegivet velvillighed i forhold til midlertidig opbevaring af større mængder Phoslock på sin ejendom, som er placeret vest for Rørbækvej og vendende væk fra kanalen (Figur 4.4).

Figur 4.3: Potentiel arbejdsplads ved søens vestlige ende (Vestermøllevej 62). Muligt område til oplagring af Phoslock på ejendommen Vestermøllevej 62 er markeret med gult, mens pålæsningsområdet ved kanalen, hvor prammen kan lastes, er markeret med rødt.

Såfremt denne løsning vælges, vil Phoslock-materialet kunne oplagres på den nævnte grund og efterfølgende transporteres over en kort strækning på tværs af Rørbækvej til kanalen, hvor materialet kan pålæsses udbringningsfartøjet. Herfra vil fartøjet skulle sejle gennem kanalen frem til Rørbæk Sø.

Samlet set vurderes lokaliteten at kunne anvendes som arbejdsplads, forudsat at de beskrevne forhold håndteres i forbindelse med den videre planlægning og udbudsphase, herunder dialog med ejeren og indhentning af nødvendige tilladelser.

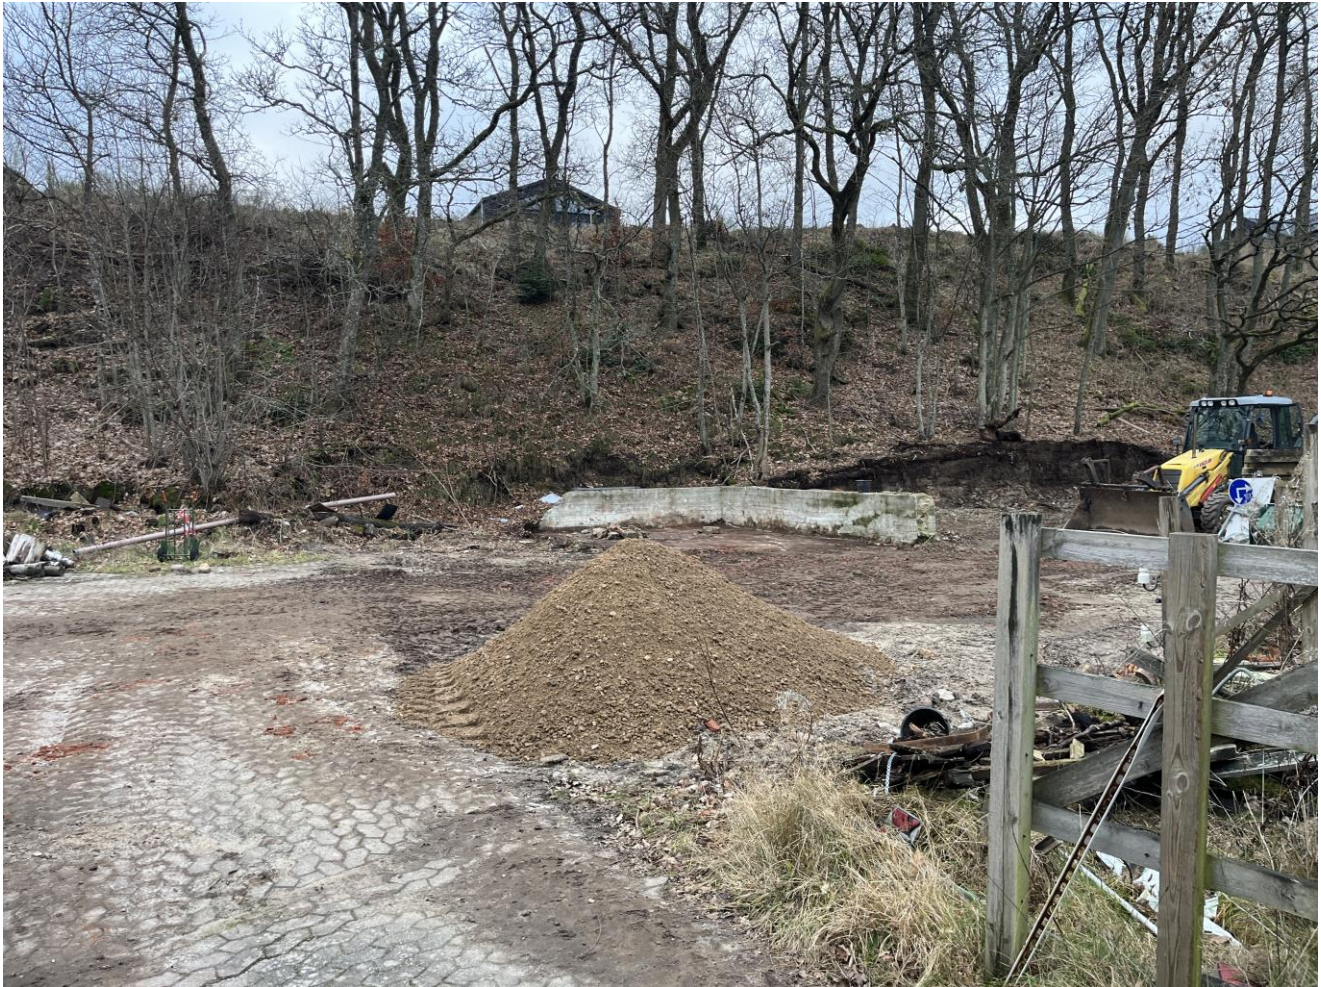
Figur 4.4: Muligt område til oplagring af Phoslock på ejendommen Vestermøllevej 62.

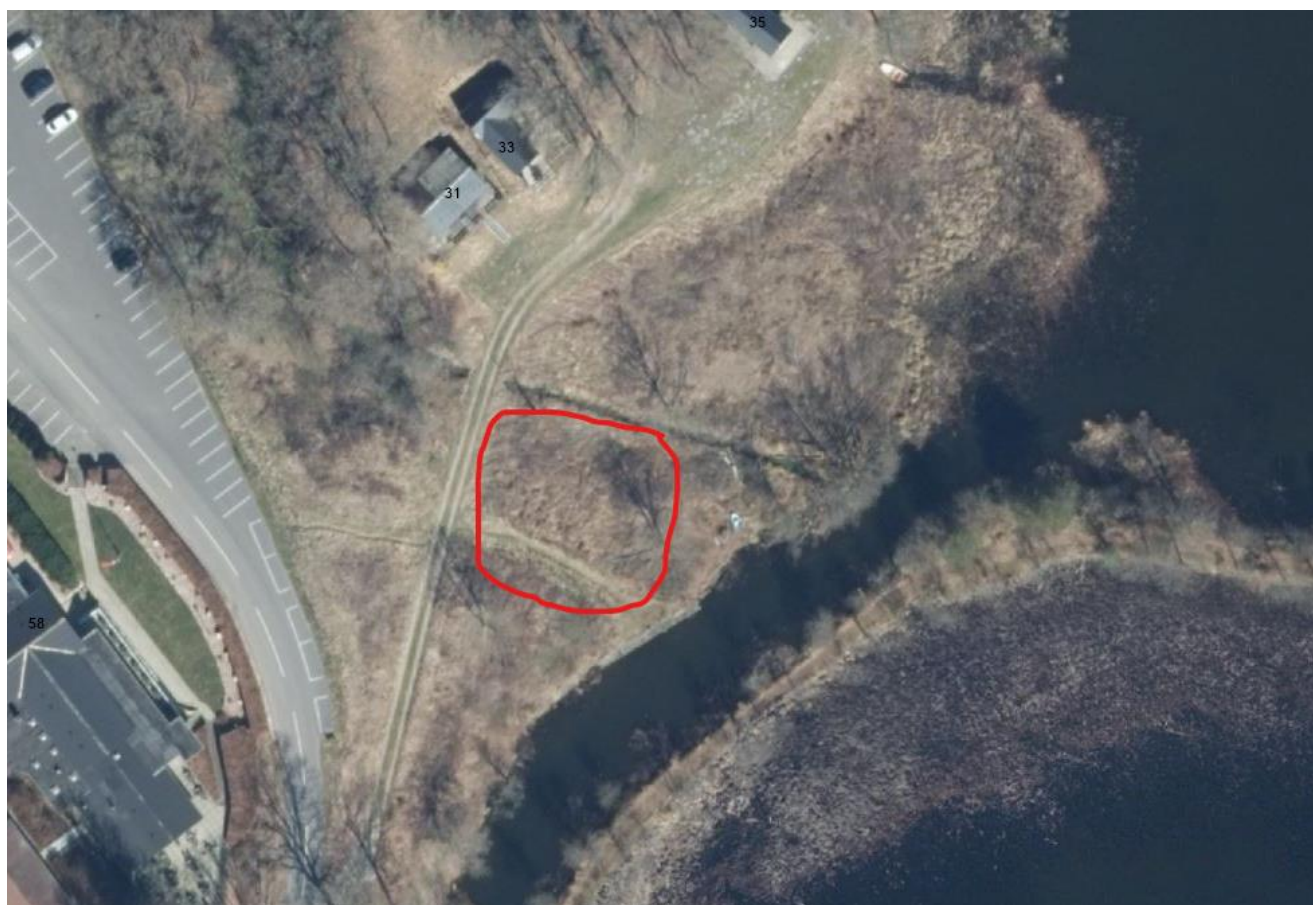
Adgangen til denne potentielle arbejdsplads sker fra Rørbækvej, hvorfra en kort grusvej fører ned til arbejdspladsområdet, som er beliggende ved kanalen neden for skrænten foran Restaurant Rørbæk Sø (Figur 4.5)

Figur 4.5: Potentiel arbejdsplads ved Rørbækvej 58. Arbejdspladsens placering er markeret med rødt.

Arealet ejes af samme lodsejer, som ejer sommerhusene beliggende direkte over for arbejdspladsen. En eventuel anvendelse af lokaliteten vil derfor forudsætte indhentning af accept fra denne, samt relevante tilladelser og en nærmere vurdering af mulighederne for etablering af et mere fast og bæredygtigt arbejdsareal.

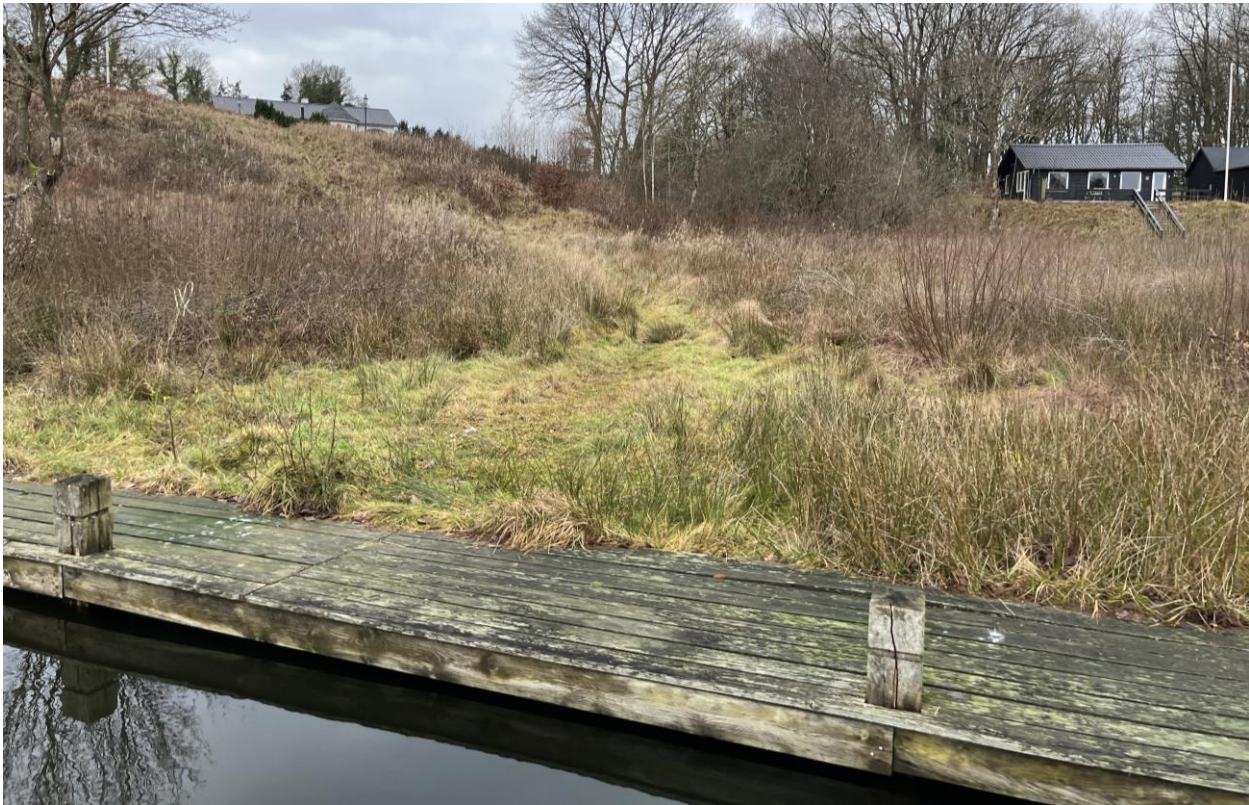
Det korte grusvejstykke vurderes at kunne være farbart for lastbilkørsel, om end stigningen på den øverste del er relativt stejl. Selve arbejdspladsarealet er beliggende ved kanalen tæt på søen, men underlaget fremstår blødt (Figur 4.6). Arealets bæreevne vurderes derfor at kunne udgøre en begrænsende faktor for oplagring af materialer og gennemførelse af arbejdsopgaver, herunder pålæsning af udbringsningsfartøj. En eventuel anvendelse af lokaliteten vil forudsætte, at der etableres egnede foranstaltninger til stabilisering af underlaget, således at sikker håndtering og oplagring af materialer kan finde sted. En fordel ved denne lokalitet sammenlignet med arbejdspladsen ved Vestermøllevej 62 er, at fartøjet vil have mere direkte adgang til Rørbæk Sø.

*Figur 4.6: Det potentielle arbejdspladsareal beliggende ved kanalen neden for Restaurant Rørbæk Sø (Rørbækvej 58).*

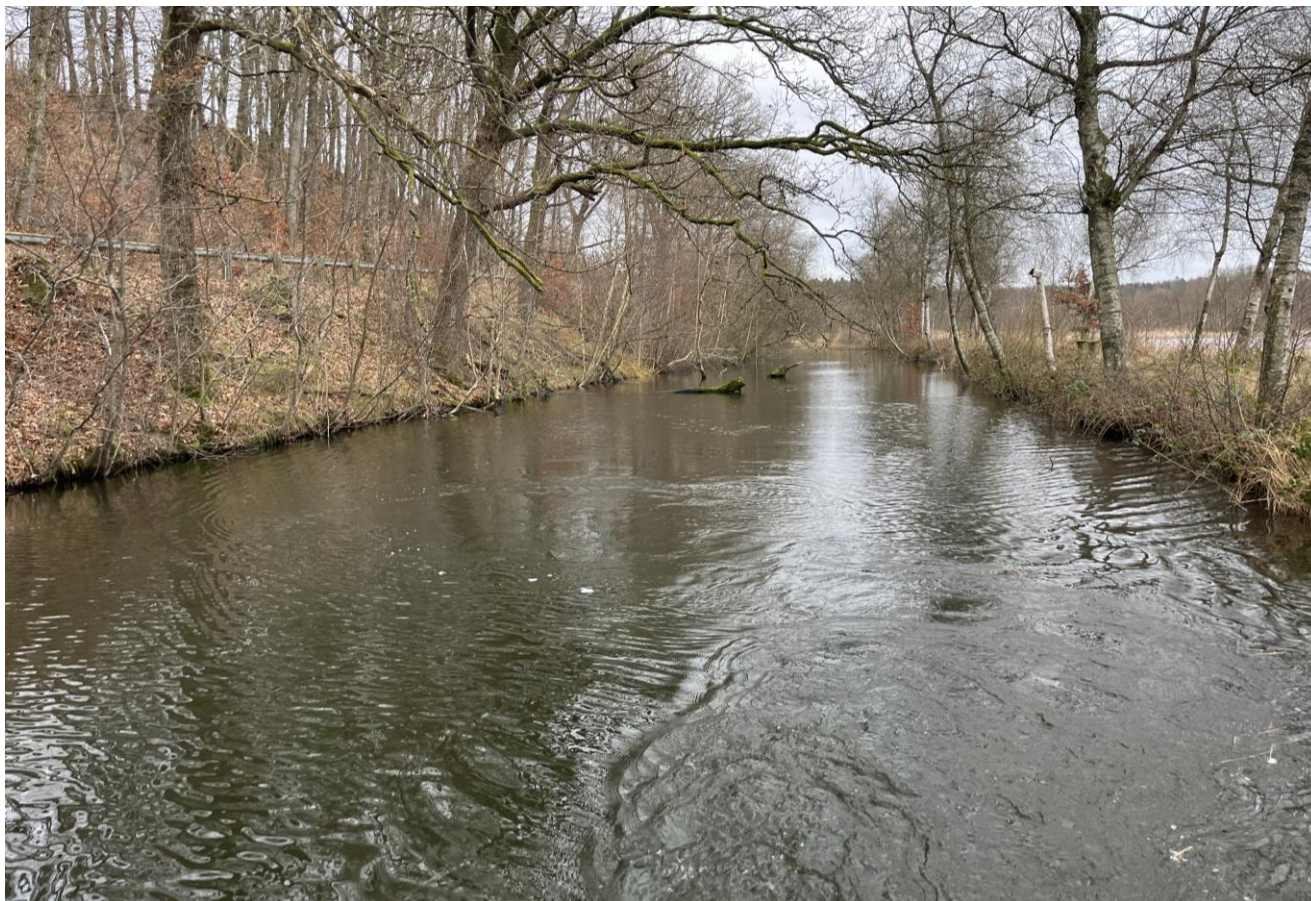
Langs kanalen vokser større træer, hvilket kan medføre forekomst af grene i vandet. Der blev observeret stammer og grene, særligt langs den vestlige bred, som vil kunne hindre sejlads (Figur 5.2) . Desuden er kanalen i store dele af året delvist tilgroet med tagrør og anden brink- og undervandsvegetation (Figur 5.3). I området, hvor kanalen starter i Rørbæk Sø, blev der endvidere observeret et betydeligt dække af vandpest, som vurderes at være endnu mere udbredt i sommerhalvåret.

*Figur 5.2: Langs kanalen vokser større træer. Stammer og grene i vandet, særligt langs kanalens vestlige bred, vurderes at skulle fjernes for at muliggøre sejlads med pram.*

En gennemførelse af løsningen vil derfor forudsætte, at der sikres fri passage i kanalen. Dette vil særligt indebære behov for skæring og fjernelse af tagrør samt håndtering af eventuelle øvrige forhindringer forud for igangsættelse af Phoslock-udbringningen.

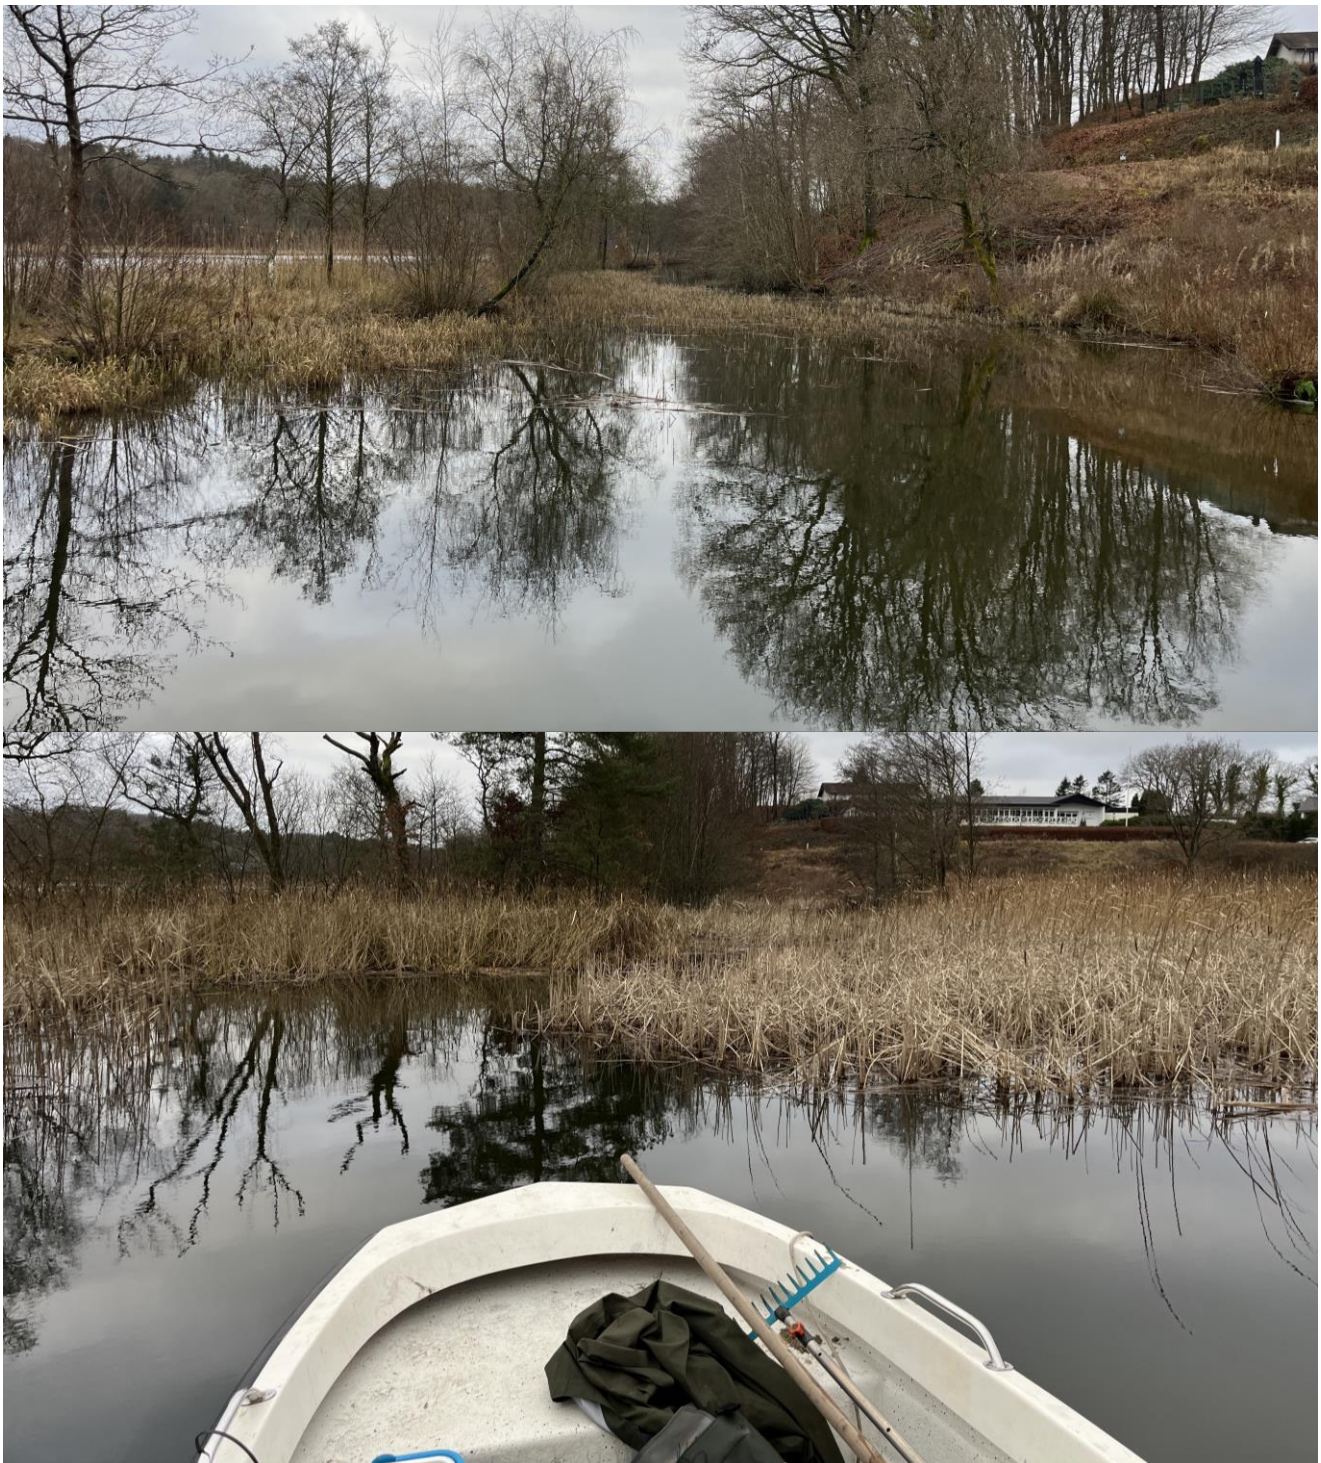
*Figur 5.3: Kanalen ved afløbet fra Rørbæk Sø. Som det fremgår, er kanalen tilgroet med tagrør, som bør skæres og fjernes for at sikre sejlbarhed for arbejdspram.*
