# REGISTRERING VEJLE NORDHAVN

**Indledende registrering af eksisterende bygninger og udvalgte komponenter**

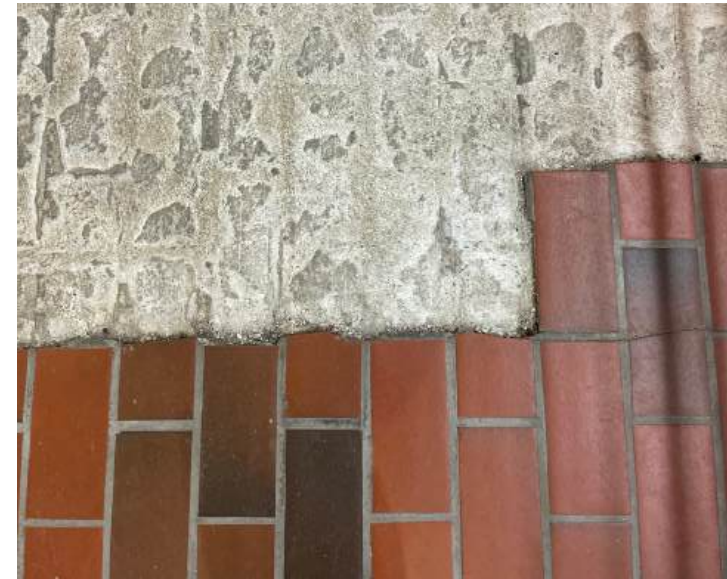
Terrændæk

Flisegulv i stueetagen med betondæk som undergulv.

1 sal ukendt.

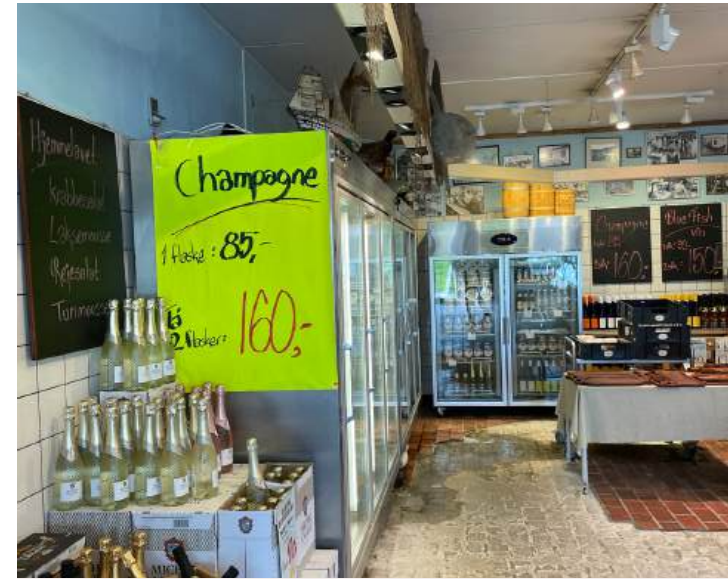
Indvendigt

Butikslokale med flisegulv (dårlig stand) og pudset vægge delvis med fliser.

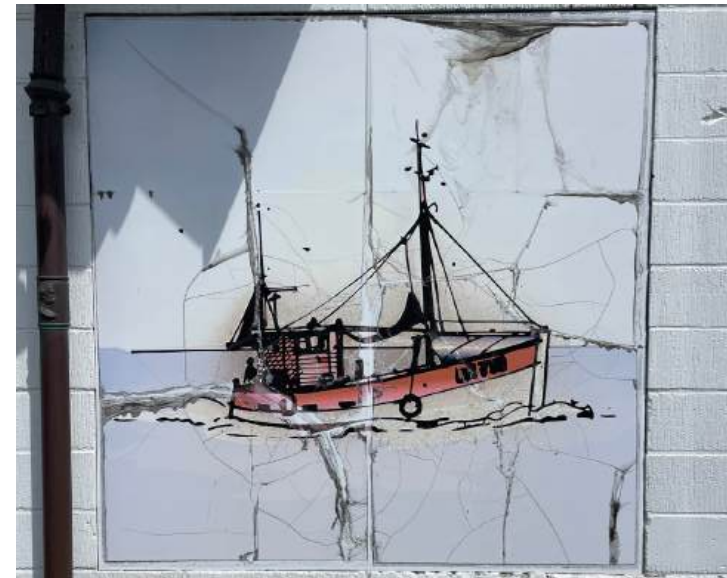
Særlige elementer

Stor plakat på fiskehandlerens facade, som en identitetsskabende kvalitet. Desværre i dårlig stand og kvalitet og vurderes ikke til at kunne udbedres.

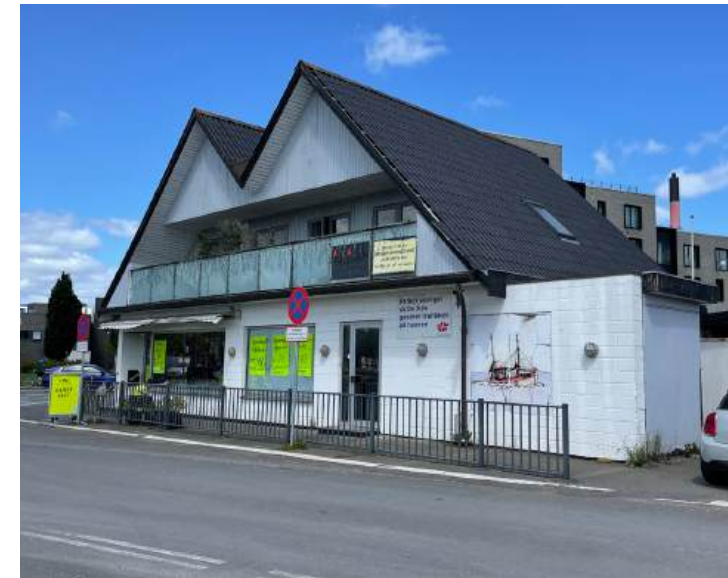
Hovedgeometri

Antal etager: 1-2  
Rumhøjde i butik: ca. 2,9 m

2 etager og mange tilbygninger.  
Adgang til butik fra stueetagen.

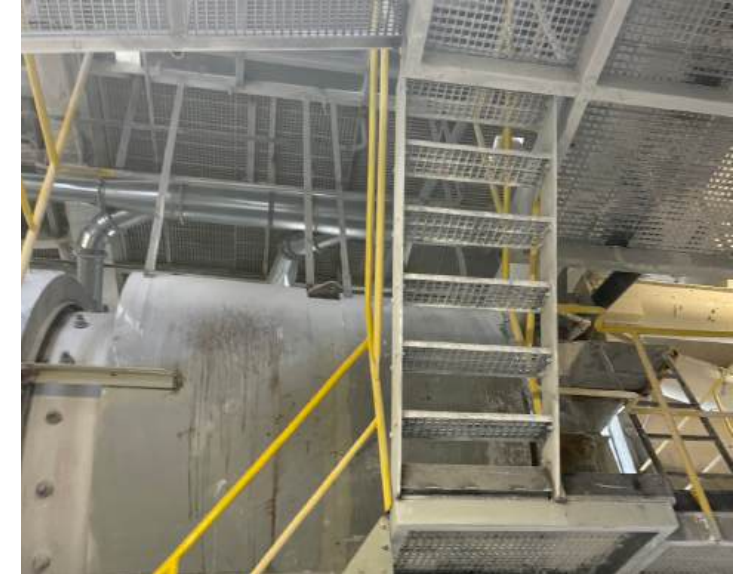
## Indvendigt

Siloerne har indvendige stål konstruktioner og store maskiner.

Etageadskillelser er udført med synlige stålriste og forbundet med ståltrapper.

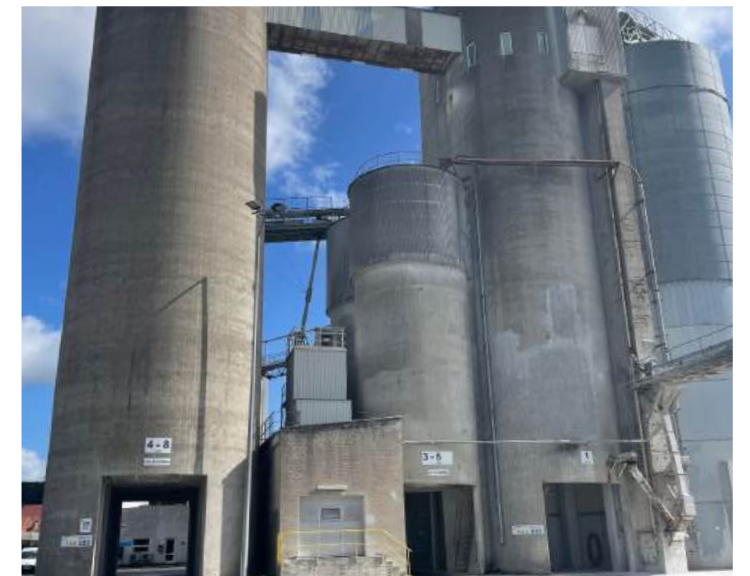
## Hovedgeometri

Antal etager: ukendt  
Rumhøjder: ukendt men forventes at stålriste kan afmonteres.

Ca. 7 siloer i forskellig størrelser.  
Geometrisk bundet sammen af to rektangulære bygninger i beton.  
Den ene med hvide vinduer.

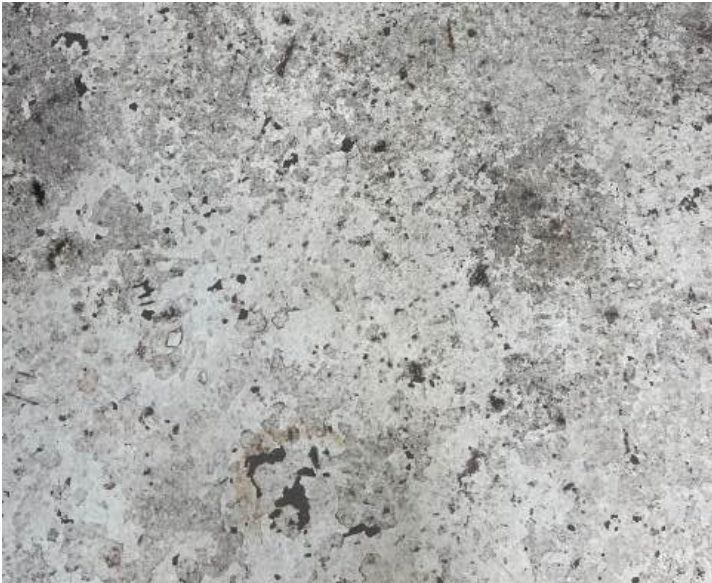
Terrændæk

Betondæk i overordnet acceptabel stand med ujævnheder og lokale skader.

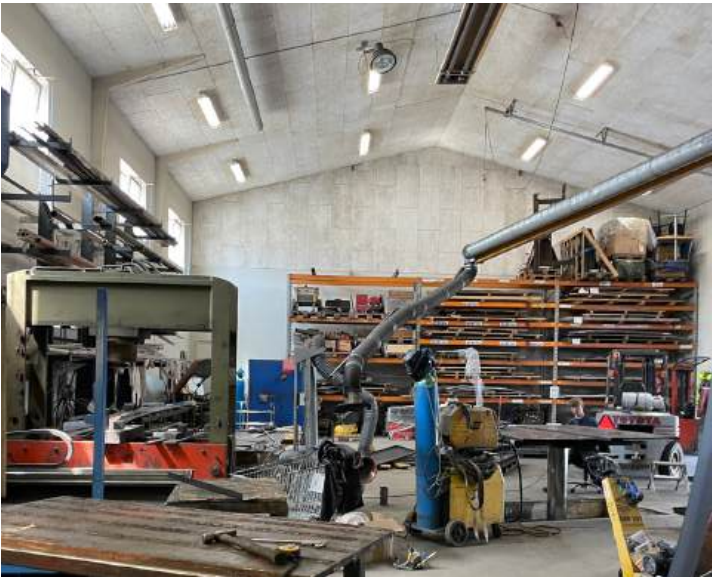
Indvendigt

Den store hal fra 2012 fremstår i god stand og med åbninger i den ene facade, som giver dagslys. Hallen er let isoleret og indvendigt beklædt med fibercementplader i loftet og gavl. Der er en enkel port fra gadeside.

Delvis synlige stål-konstruktioner med sandwichelementer. Den lille hal fremstår med synlige stålkonstruktioner og let isolering.

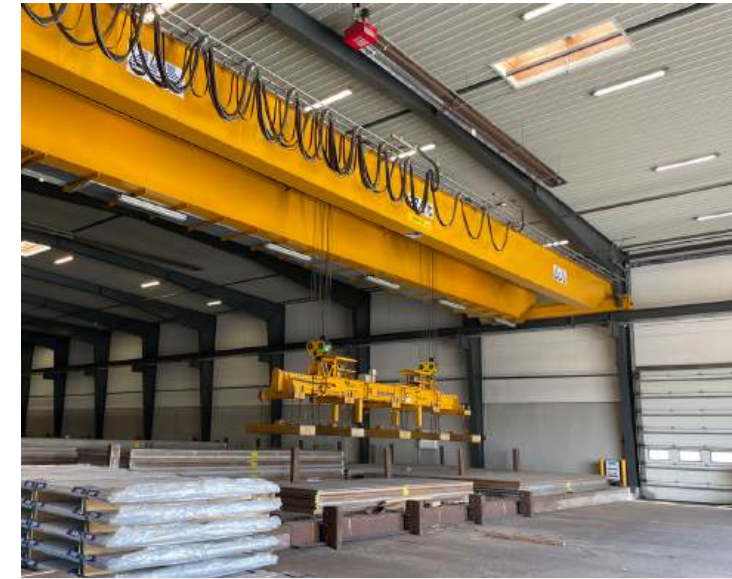
Indvendigt rå beton vægge og loftplader som trapezplader eller et lignende materiale.

Indvendig synlige stål konstruktioner der vurderes til at være i rigtig god stand. Integreret kran. Dagslyset er sparsomt.

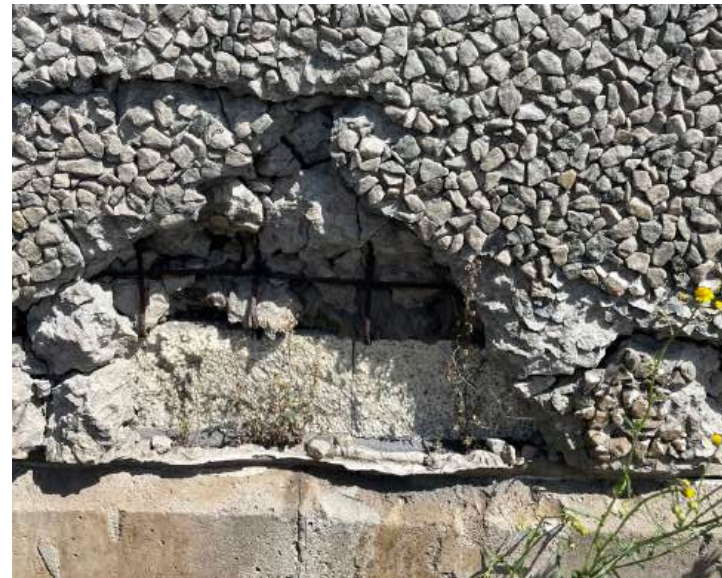
Udsnit

Synlige skader på facaden.

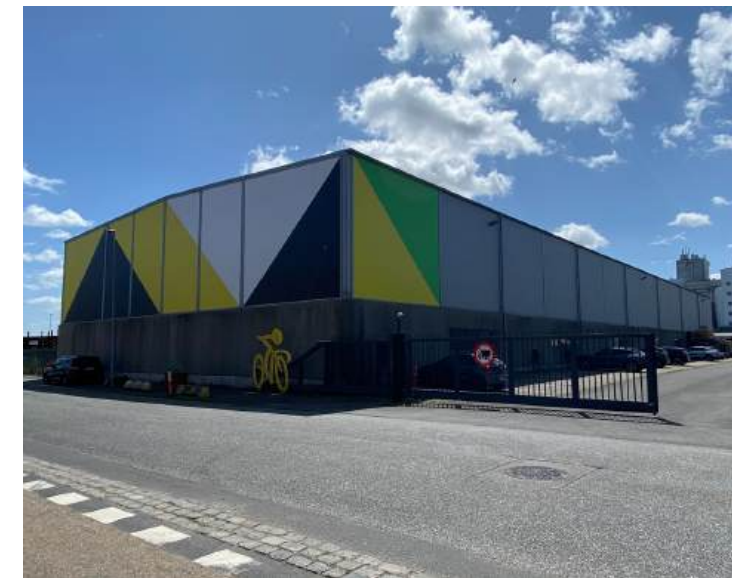
Hovedgeometri

Antal etager: 1  
Rumhøjde: ca. 9-10 m

Rektangulær bygning med mulighed for indskudt etage.

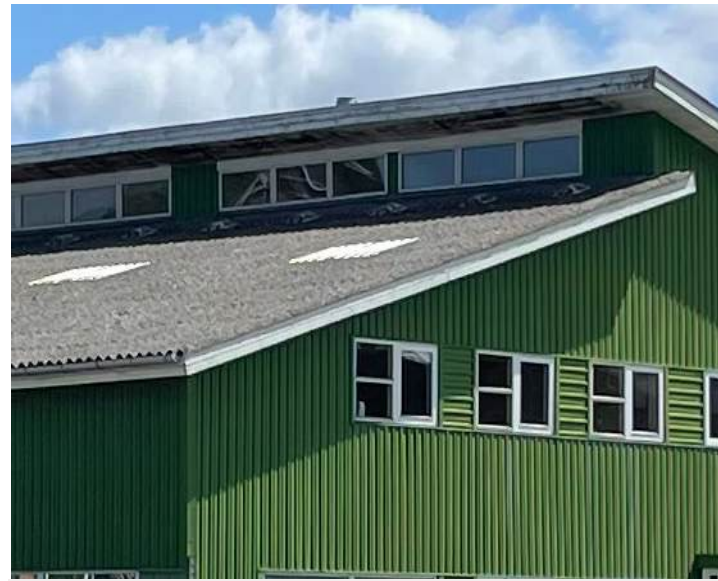
Særlige elementer

Taget er inddelt i to forskudte flader med ensidigt fald hvori der er monteret et vinduesbånd. Der er også ovenlys jævnt fordelt i den øvrige del af tagfladerne.

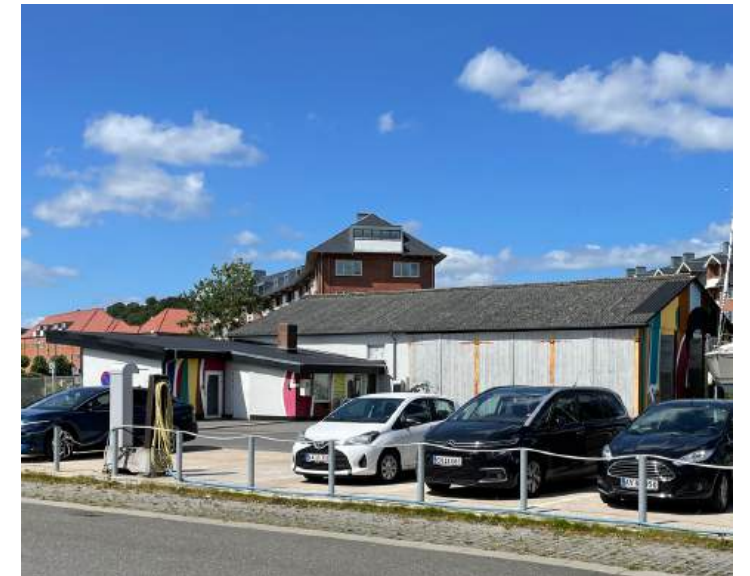
## Hovedgeometri

Antal etager: 1  
Rumhøjder: ukendt

En mindre bygning sammenbygget med et hus.

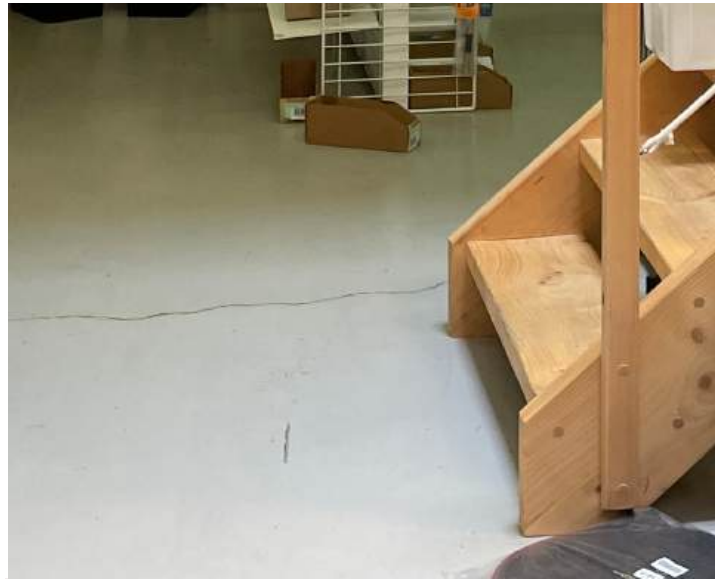
Terrændæk i beton med synlige skader.

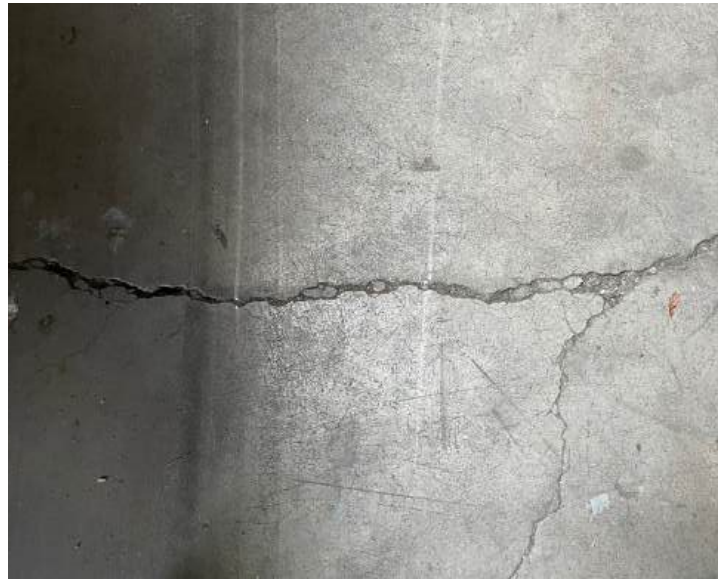
Terrændæk i beton. Det fremstår flere steder med store skader i overfladen og det mistænkes at det i nogle områder synker.

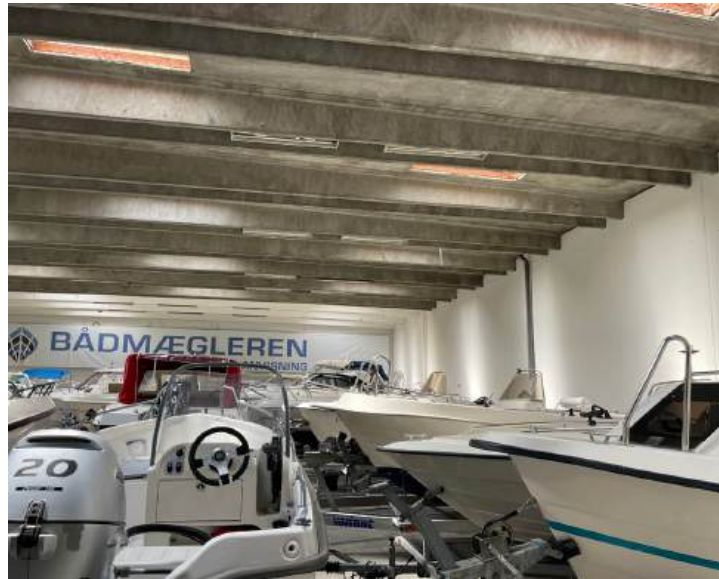
Indvendigt i både værkstedet og den store hal, kan man se synlige beton bjælker som understøttes på ydervæggene. Loftet, gulv og vægge er i beton.

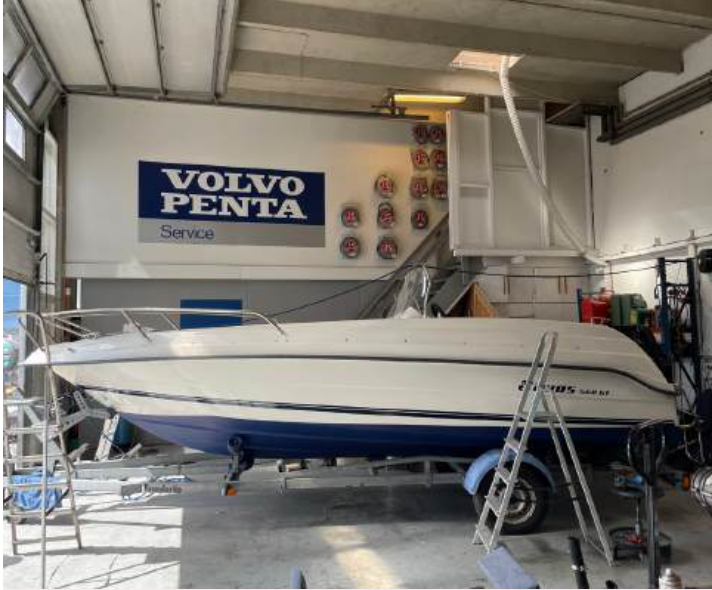
Udsnit

Den lille hal bliver brugt til værksted og er bygget sammen med den store hal. Ved siden af lægger Marinebutikken.

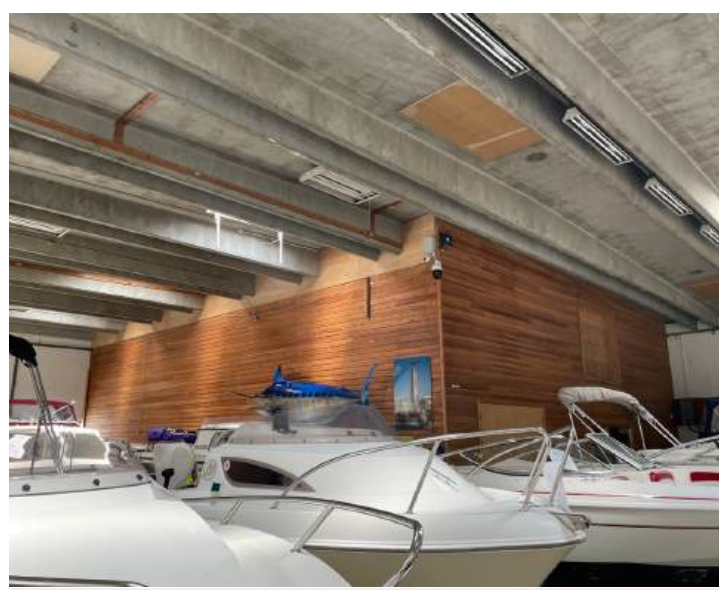
Udsnit

I den store hal opbevares de både som er til salg. Den træbeklædte bygning indeholder Grej-shoppen med indgang fra gadesiden.

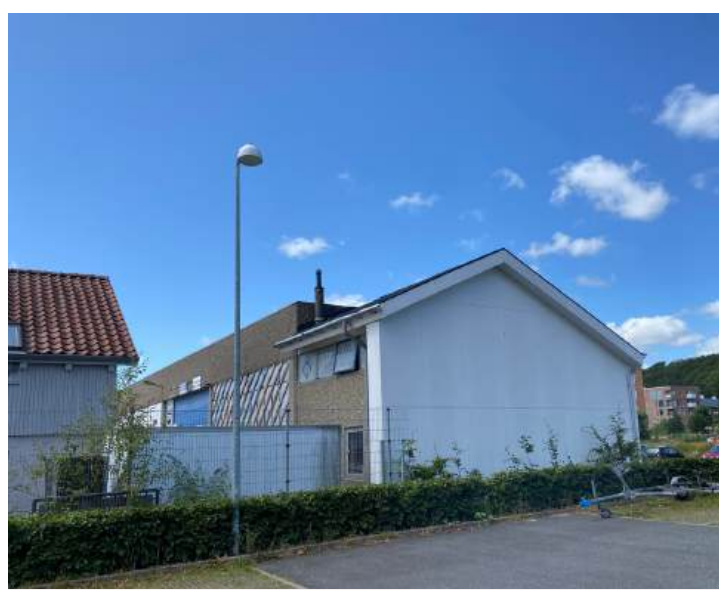
Hovedgeometri

Antal etager: 1-2  
Rumhøjde: ca. 7 m

To rektangulære haller der er sammenbygget og med en lystfiskerbutik indbygget i den ene hal.

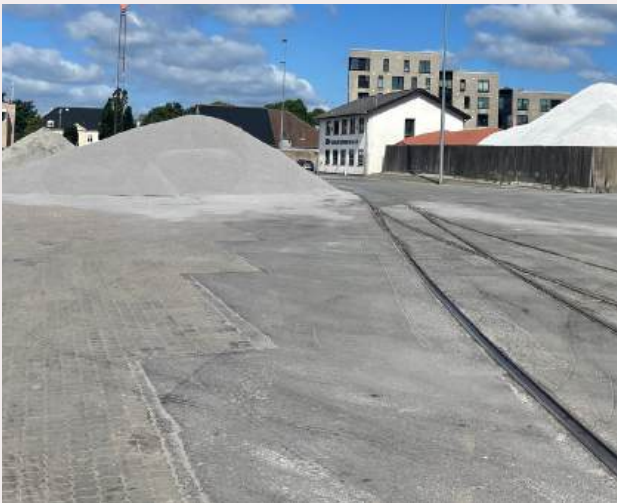
Gamle, og formentlig oprindelige, brosten findes forsat på havnen.

SF-sten er anvendt i mange haller som terrændæk og forsætter ud i havneområdet. De områder der ikke er belagt med SF-sten, granitsskæver, grus og brosten er med belagt med asfalt.

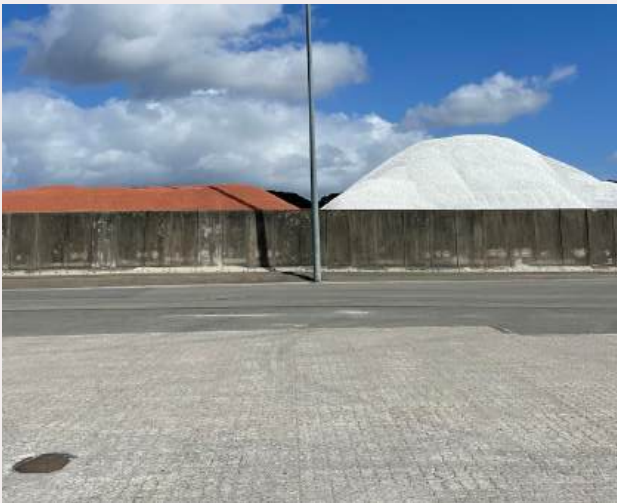
De store beton-delere har en enorm skala, og taler ind i havnens funktion som industrihavn. De er placeret med samme orientering og footprint som havnens lagerhaller.

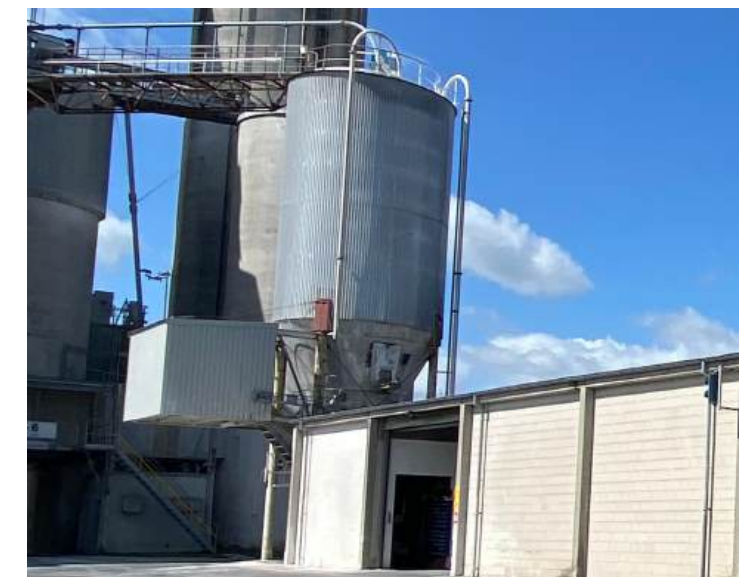
### Produktionskomponenter

Flere steder på havnen findes mindre siloer og elementer der bruges til produktion som fortæller om havnens brug.
