Vandløbsrestaurering i Skærup Å

Forundersøgelse og detailprojektering af Skærup Å.

Strækningen fra Børkop Vandmølle til sammenløbet med Spang Å

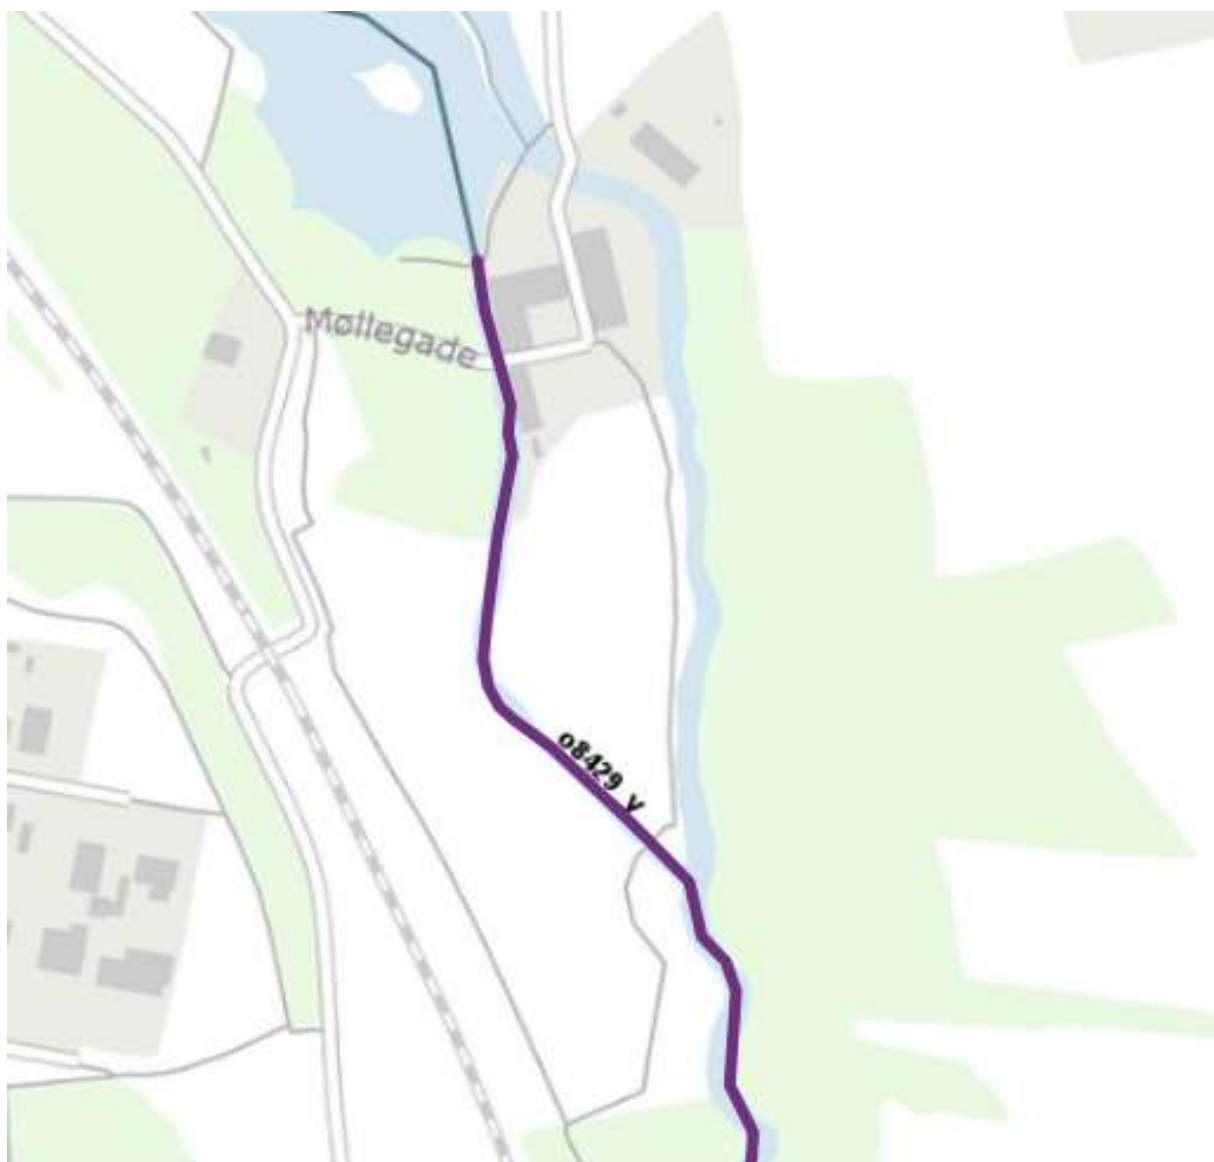
Figur 1 - Kort over vandløbsstationer, DVFI og fisk.

Miljømålet for smådyr og fisk(delvis) er dermed opfyldt, hvorimod målet for planter (makrofytter) ikke er opfyldt.

Ved vores gennemgang af vandløbet blev der ved station 14-0045, blev der observeret grus på bunden og samtidig er der træer på strækningen. Netop her blev der fundet meget ørredyngel, hvilket kunne tyde på at netop grus og skygge fra træer er en mangel varer i vandløbet.

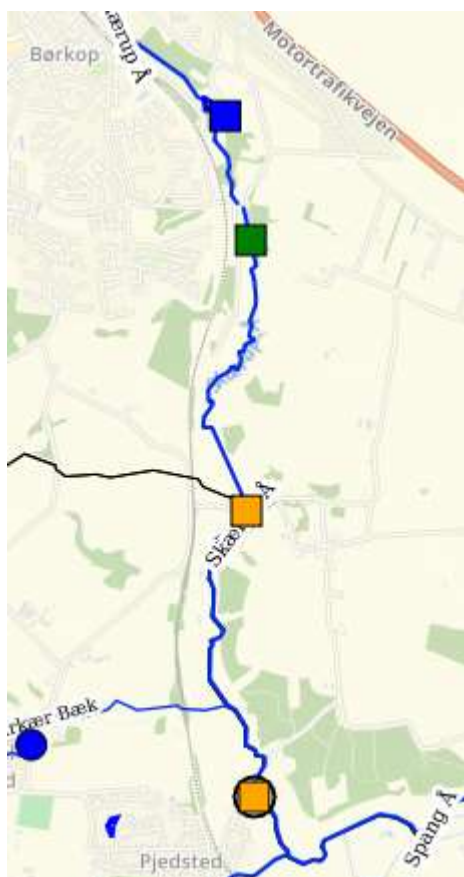
STORE VANDLØB (mindst 2 m brede)

- Høj (>250 pr. 100 m)
- God (150-250 pr. 100 m)
- Moderat (100-149 pr. 100 m)
- Dårlig/ringe (1-99 pr. 100 m)
- Dårlig, ingen yngel fundet

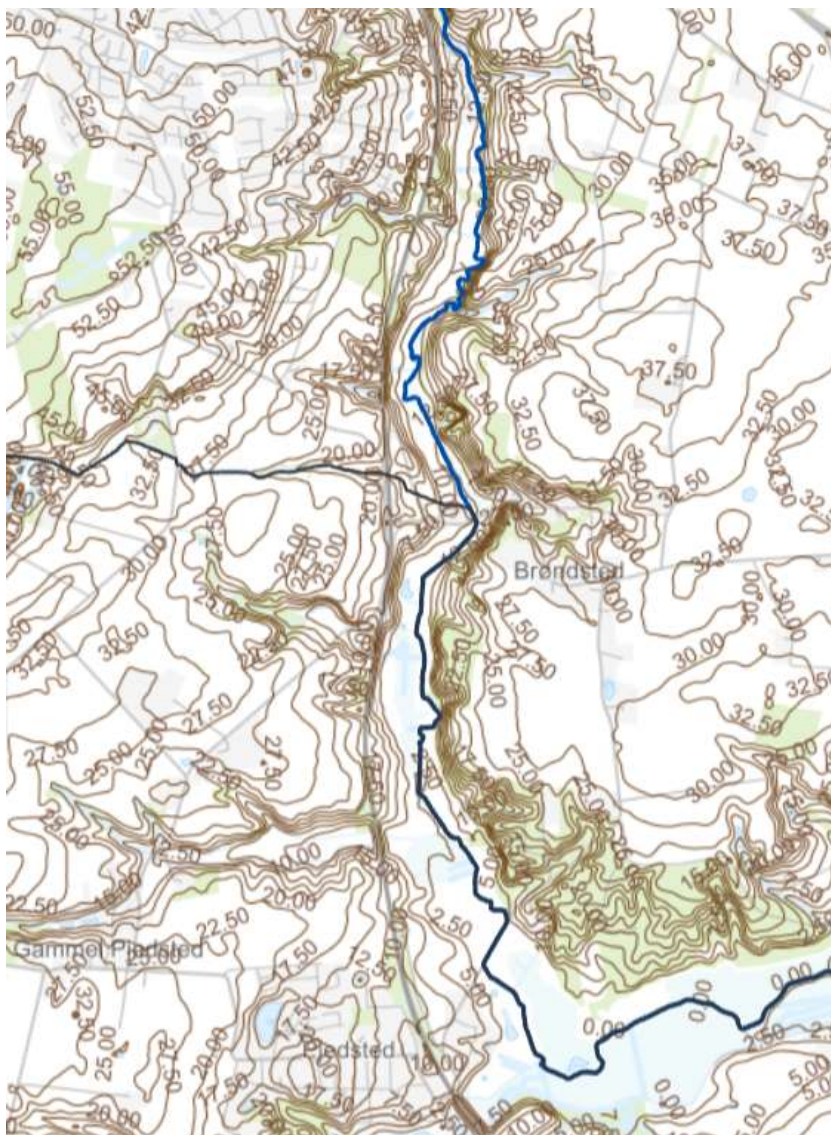
Figur 2 – Kort med der viser 2,5 m terrænkoter. Tydelig bakker på begge sider af vandløbet. Vandløbet er vist med blå .

Ådalen ses tydeligt mellem ådals sider (Tætte højdekurver).

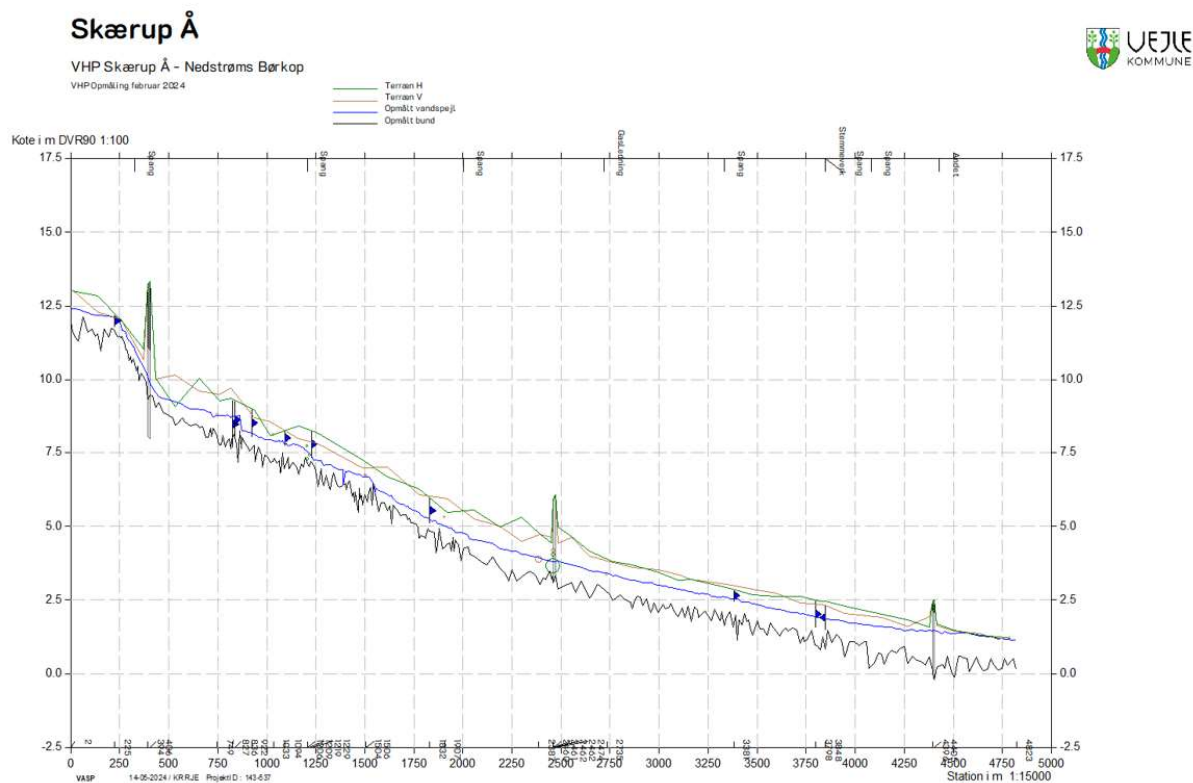
Figur 3 - Opmålt længdeprofil

Opmålingen viser, at der er tale om et vandløb med gennemsnitligt vandspejlsfald inden for projektområdet på 2,3 ‰. Det gennemsnitlige vandspejlsfald er størst opstrøms vejen Fruetoften med 3,5 ‰.

De sidste 500 meter af vandløbet inden det løber sammen med Spang er faldet på vandløbet 0,4 ‰. På denne strækning er vandløbet 1 meter smalle end opstrøms, men samtidig er vandløbet meget dybere næsten 1 meter. Dette skyldes nok at vandspejlet i vandløbet næsten ligger i terræn og derved vil der hurtigere ske oversvømmelser af de terrænnære arealer og dermed tage kraften fra vandløbet.

Denne strækning er også påvirket af højvandet fra Vejle Fjord. Det kan blandt andet ses ved at den opstillede vandstandsmåler står helt oppe ved vejen, da den helst ikke skal stå, hvor der er opstuvning i vandløbet. Som det ses på længdeprofilen, er det største fald på strækningen omkring Brødsted Mølle. Ved station 390.

Vejle Kommune har opmålt vandløbet i perioden 22 til 24 februar 2024. Længdeprofilen fremgår af figur 3.

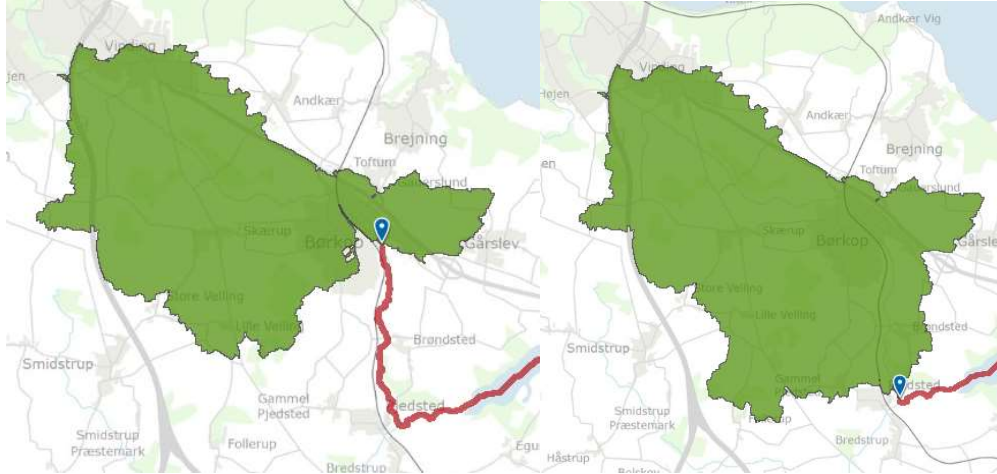
Figur 4 - Kort over opland. Til venstre se oplandet til vandområdets start. Til højre ses oplandet til vandområdets slutning

Oplandet til Skærup Å er 34,3 km² ved vandområdets start og 47,5 km² ved vandområdets slutning.

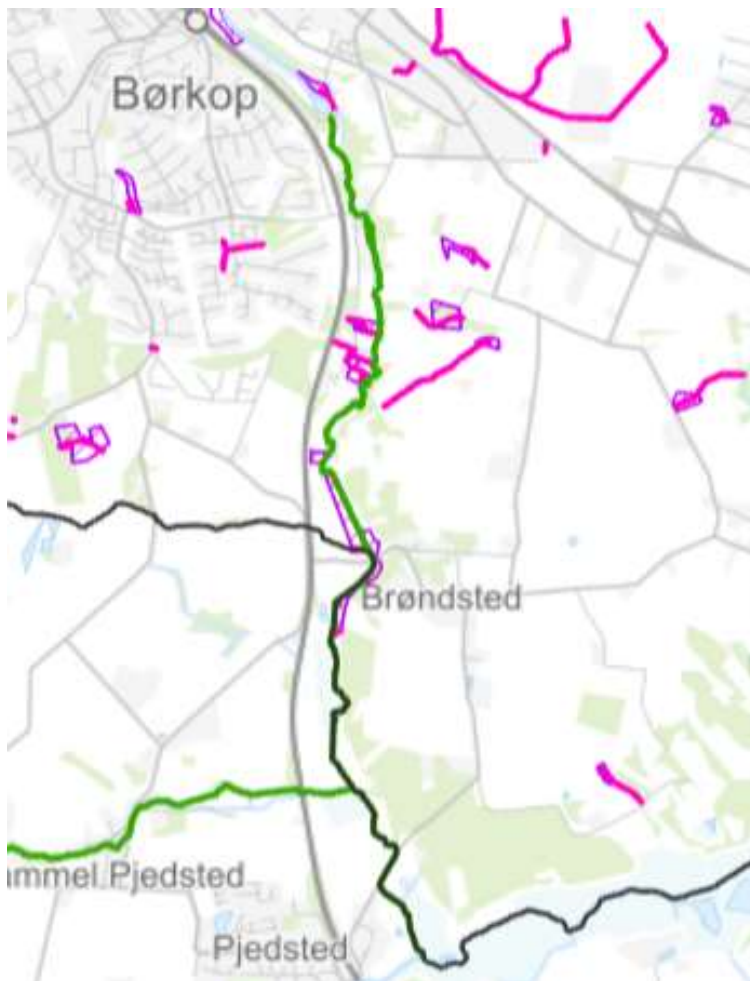
Figur 5 - Drænledninger i oplandet til Skærup Å. De røde streger viser kendte hoveddræn. De skraverede magenta flader viser drænedede arealer

Af Vejle Kommunes drænkort fremgår det, at der ikke er mange dele af oplandet til projektområdet som er drænet. Ved udlægning af groft materiale, skal der tages hensyn til de eksisterende dræn.

Ved vores gennemgang var der ikke mange af drænene, vi kunne observere. Derfor skal vi ikke regne med, at alle de registreret dræn er der.

Der er ikke mange dræn vist på kortet, men der skal derfor på de strækninger, hvor der lægges groft materiale, sikre at der ikke er dræn, der bliver påvirket.

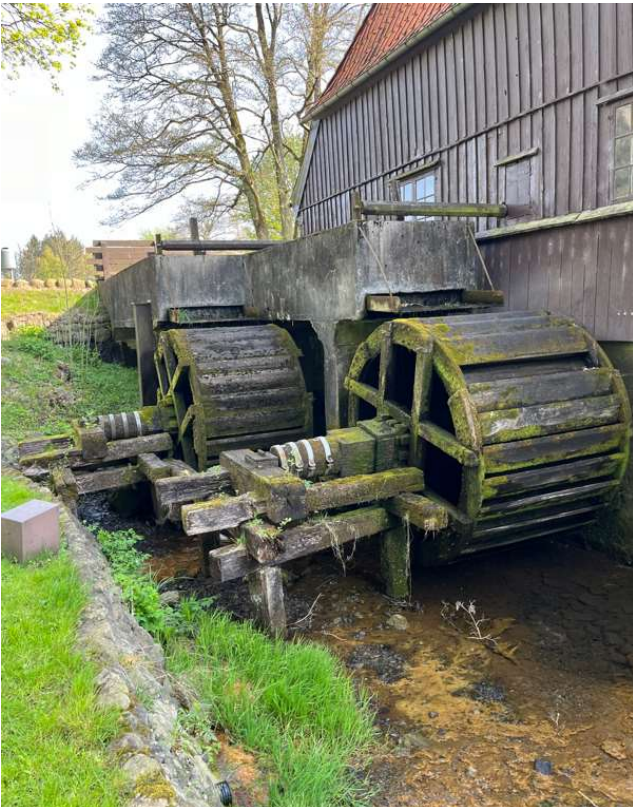
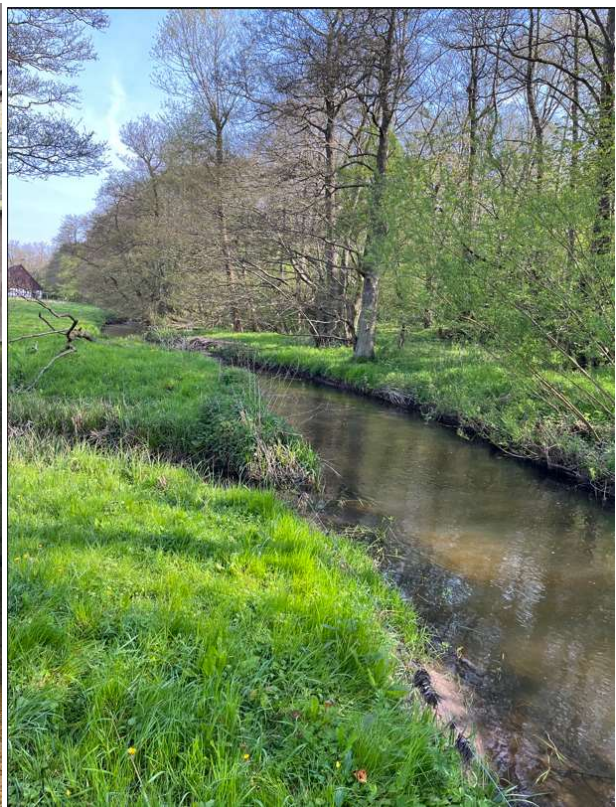
Som det ses på billedet til venstre, løber der ikke noget vand i male renden, da alt vandet løber i stryget uden om møllen. Møllehjulene har ikke været i brug i mange år.

På billedet til højre kan man se sammenløbet af omløbet og male renden (station 215).

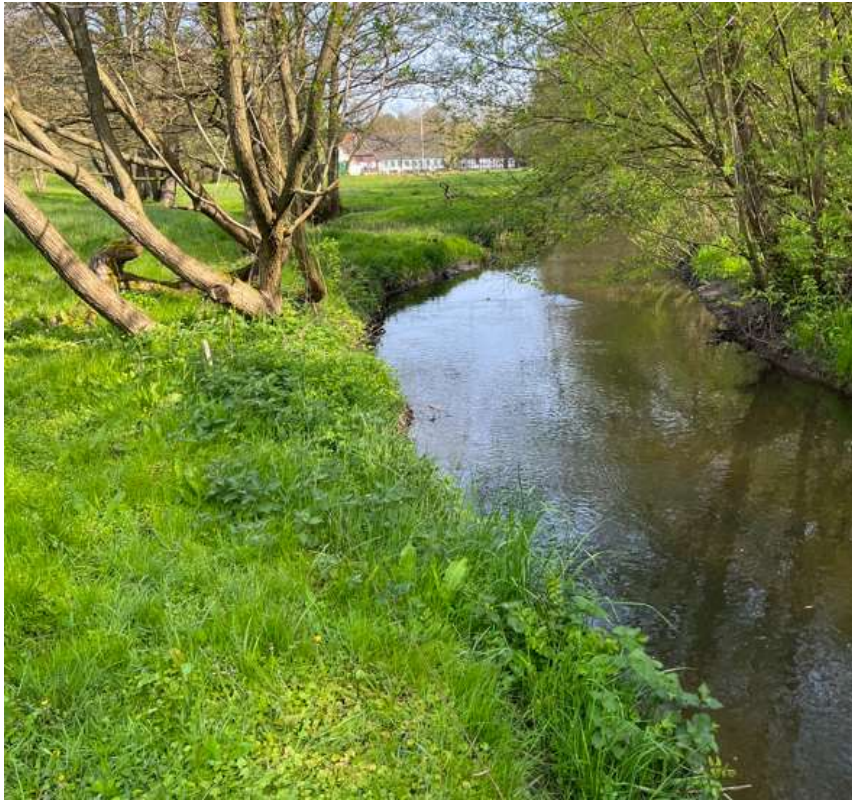
Efter sammenløbet er der ca. 90 meter af vandløbet, hvor der godt kunne lægges gydegrus og skjulesten ud på strækningen. . Det er kommunen der ejer strækningen, så her vil vi foreslå en banke. Man kan overveje at lægge meget grus her, som vandløbet selv kan fordel nedstrøms.

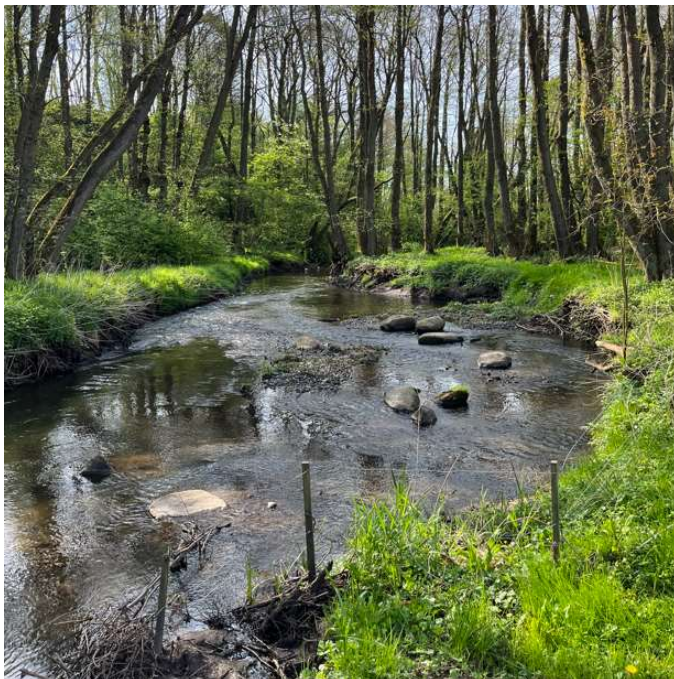
Fra udløbet er der 180 meter ned til indløbet af stryget ved Brøndsted Mølle. Her løber vandløbet i skov og der er en gydebanke midt på strækningen. Vandløbet er næsten dobbelt så bred og der er både gydegrus og skjulesten på strækningen, samt dødt ved.

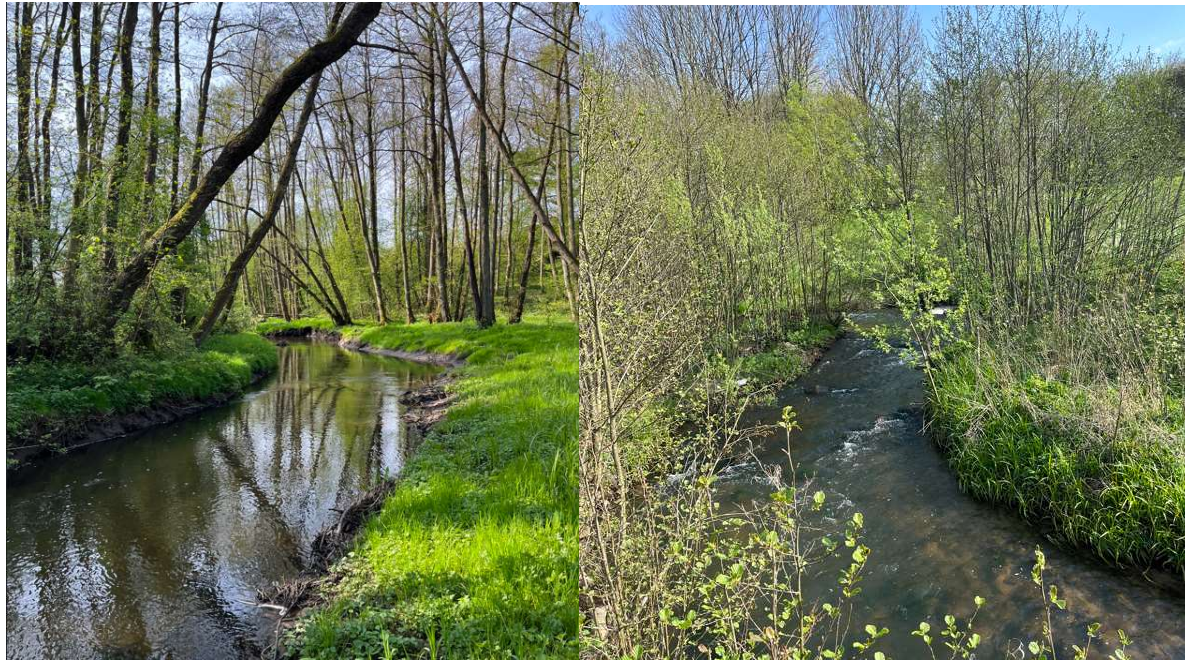
På billedet til venstre, er vist en strækning, hvor der mangler skjulesteder. Det er svært at komme ud med sten her, så man kan overveje at prøve med dødtved.

Billedet til højre er indløbet til styget ved Brøndsted Mølle, træerne på brinken er ved at overskygge vandløbet.

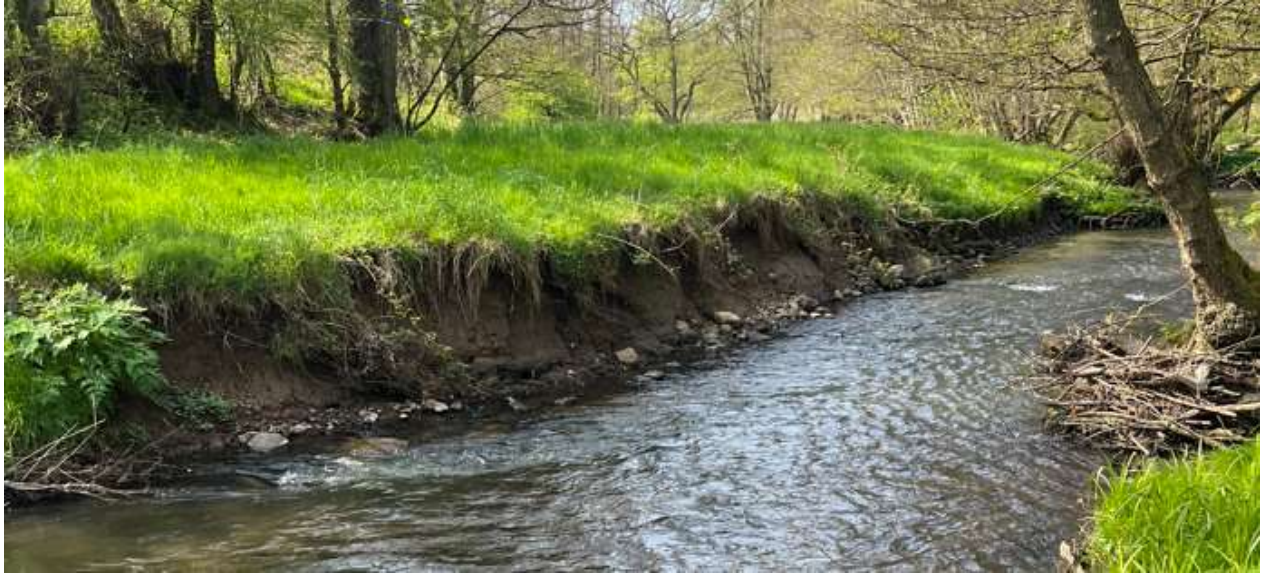
Som det ses på ovenstående billede, er der fint jord lag, med meget fint materiale øverst og et lag med sten i bunden. Det øverste lag er som klæg eller tæt på ler. Dette har medført at vandet ikke kan sive ned i jorden. Vandløbet ligger desuden i en dyb og smal ådal, hvor vandtrykket fra de højere bakker, får små kilder til at springe ud i området. Dette forklarer nok også, hvorfor der ikke er dyrket langs med denne strækning, da de nærliggende arealer er meget våde. på denne strækning har er været skov de sidste 70 år.

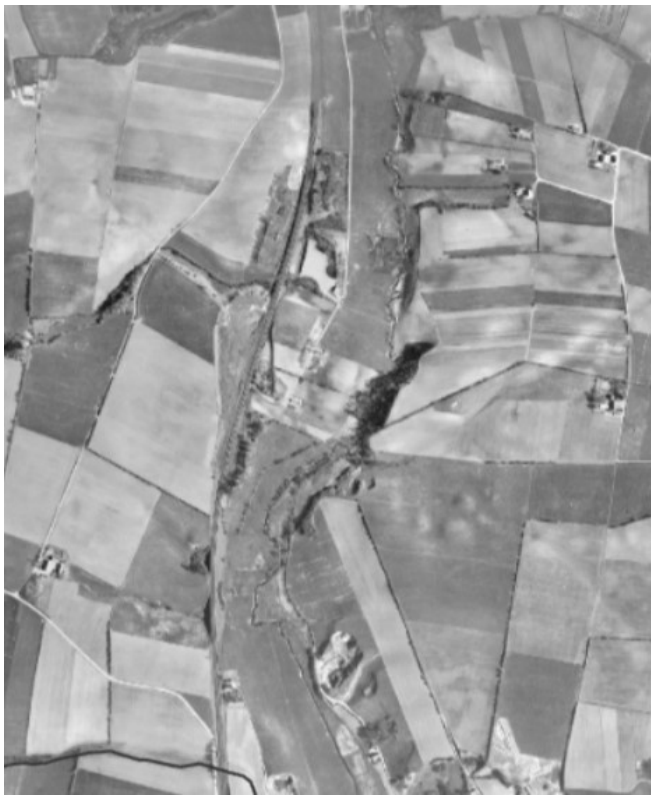
Ovenstående flyfoto fra 1954 viser at der stort set ikke er nogen bevoksning på vestsiden af vandløbet og at arelerne langs med vandløbet dyrkes.

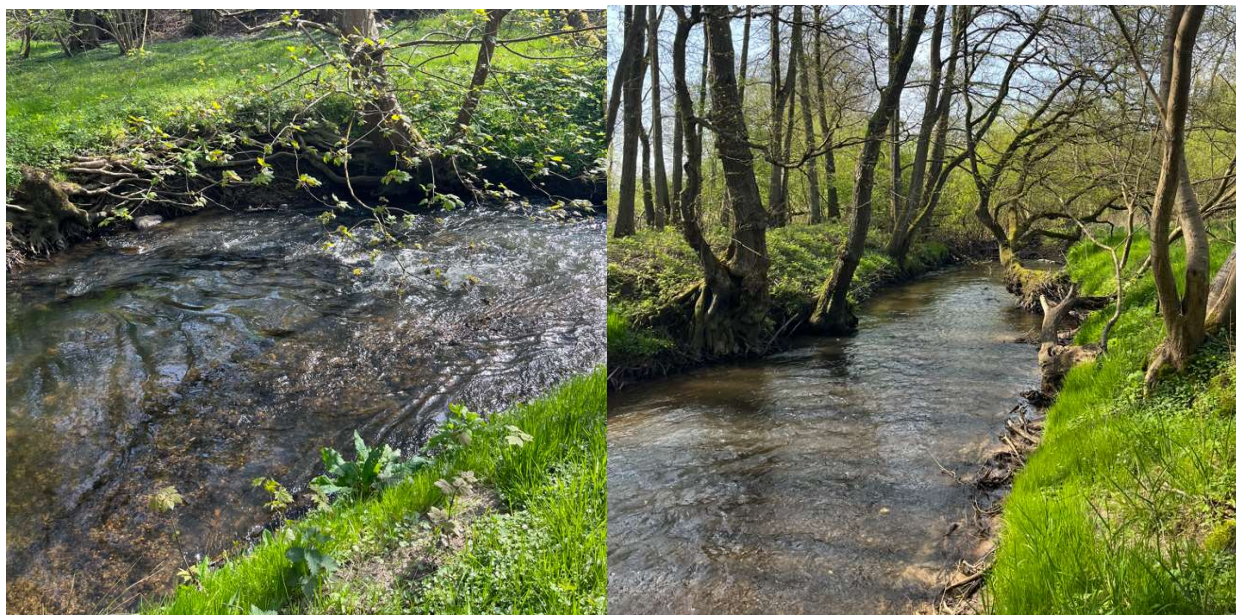
Som der ses på ovenstående billeder, er der fin grus på bunden af vandløbet og træerne skal nok beskygge vandløbet, så der stort set ingen grøde er. Det ses også at der mangler skjul for fisk.

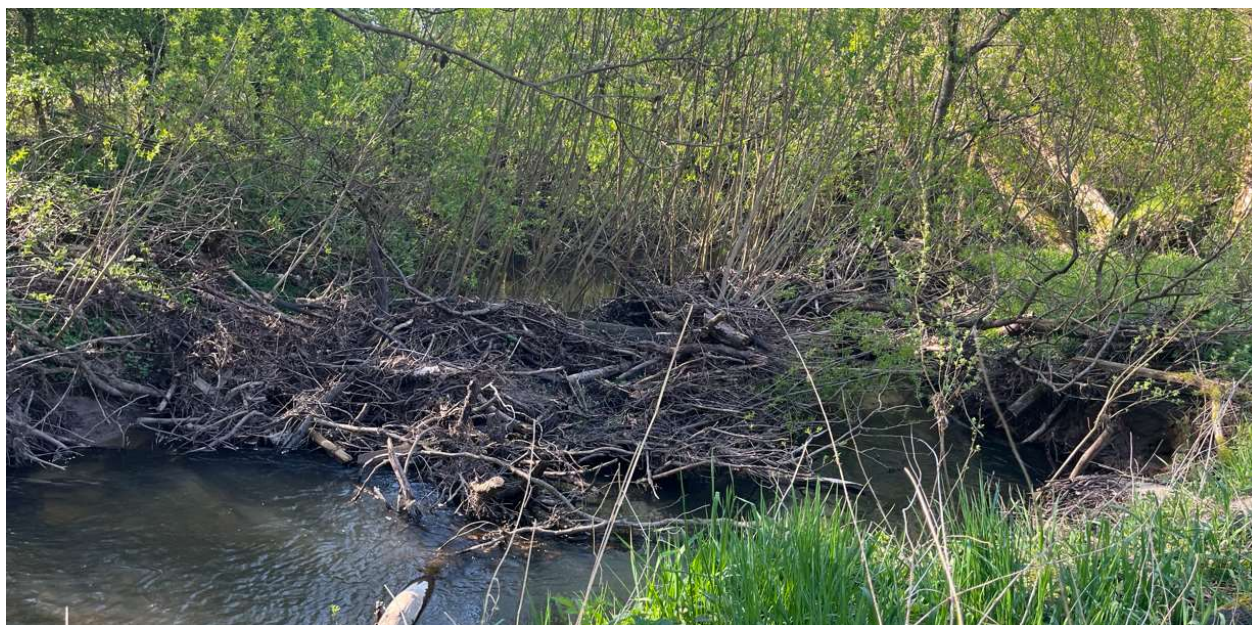
De grene der vorkser op fra denne er nok 5 cm tykke, så træet har nok lagt der i 2-4 år vandret på tværs af vandløbet.

Vandløbet har gravet sig under stammen, så der er fri passage på stedet.

Der er samlet meget dødt ved her, så det er ikke her, der skal lægges dødt ved ud.

Træet har valgt et godt sted at lægge sig, da de afvandingsmæssige konsekvenser at træets tilstedelse ikke generer de tilstødende arealer, da det ellers var fjernet.

På denne strækning i skoven, er der en naturskabt dæmning efter et piletræ har lagt sig på tværs. Se nedenstående billede

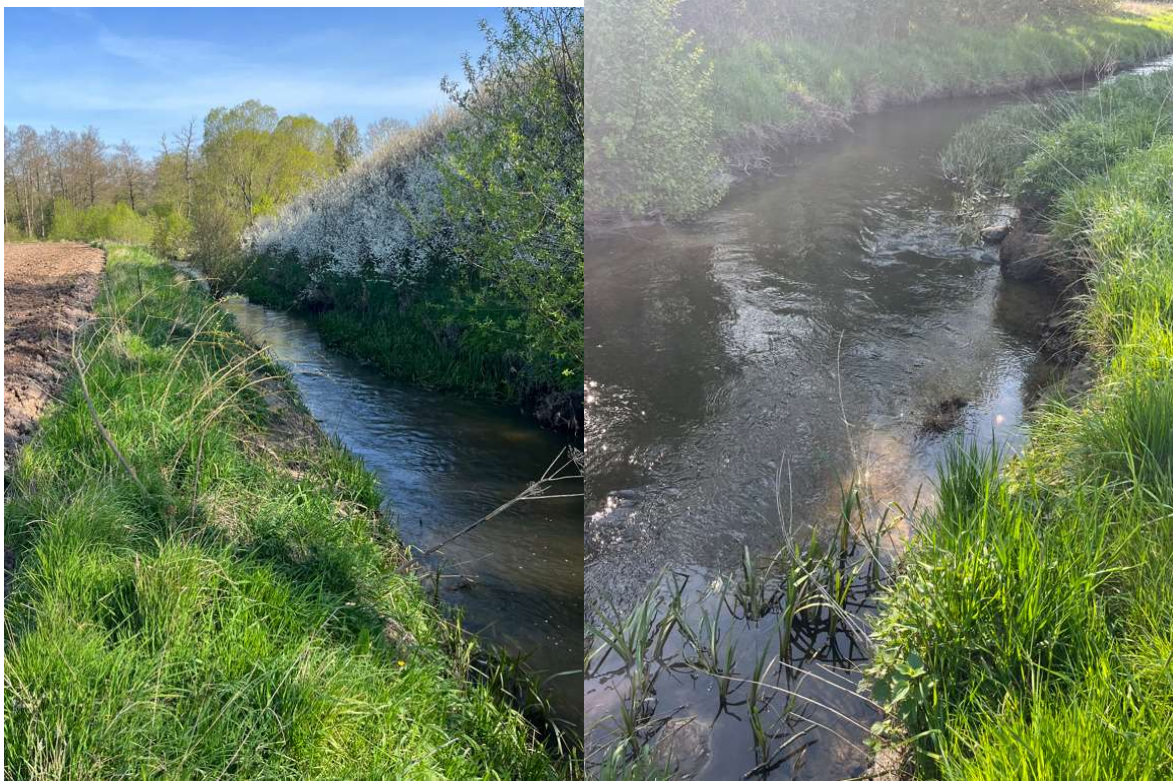
På det første billede kan man se at vandløbet er udrettet og der er sket før 1954. På det næste billede kan man se at vandløbet er begyndt at arbejde på at lave nye slyngninger.

På denne strækning er der store sten i bunden af vandløbet, det vil sige håndsten og opefter.

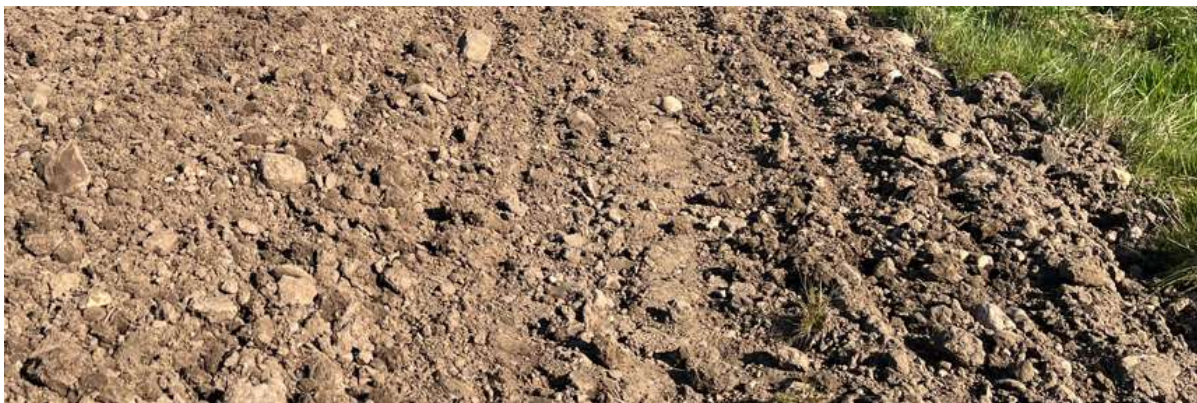
Billedet nedenunder viser, hvor mange sten der på jorden lige op af vandløbet, så herfra har vadenne strækning vandløbet nok fået de store mængder sten der på

Det sker inden for 50 meter at bunden i overfladen ændre sig fra ingen sten til mange sten.

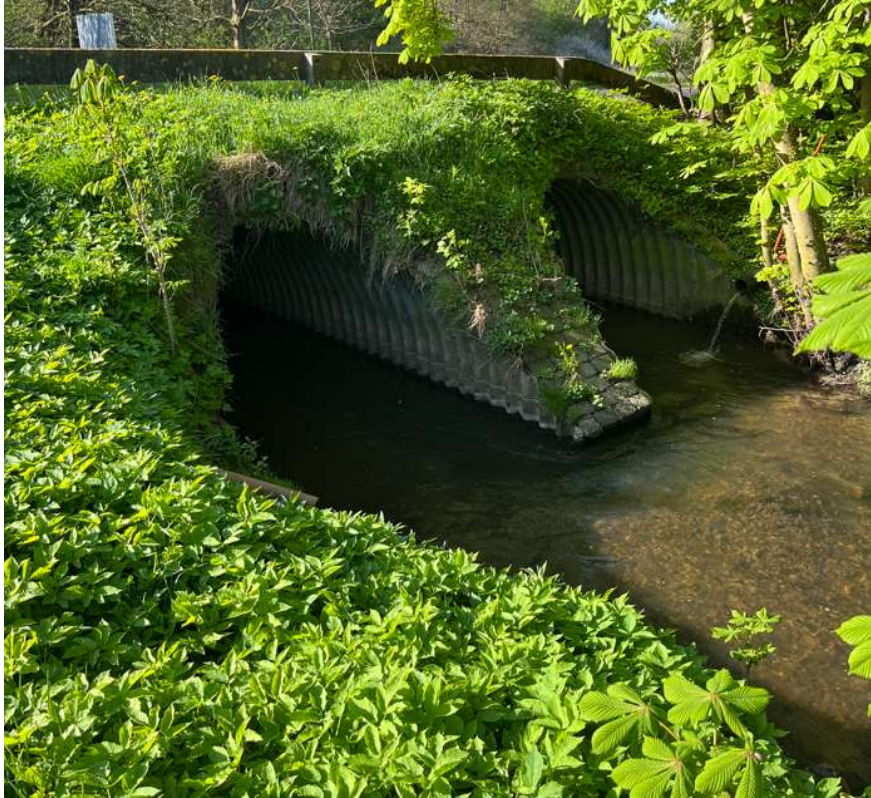
Billede af broen. Da broen sidst blev udskiftes, valgte man at lægge 2 rør i stedet for et stort. Her er rørene dog så store at det ikke giver problemer, med grene og andet.

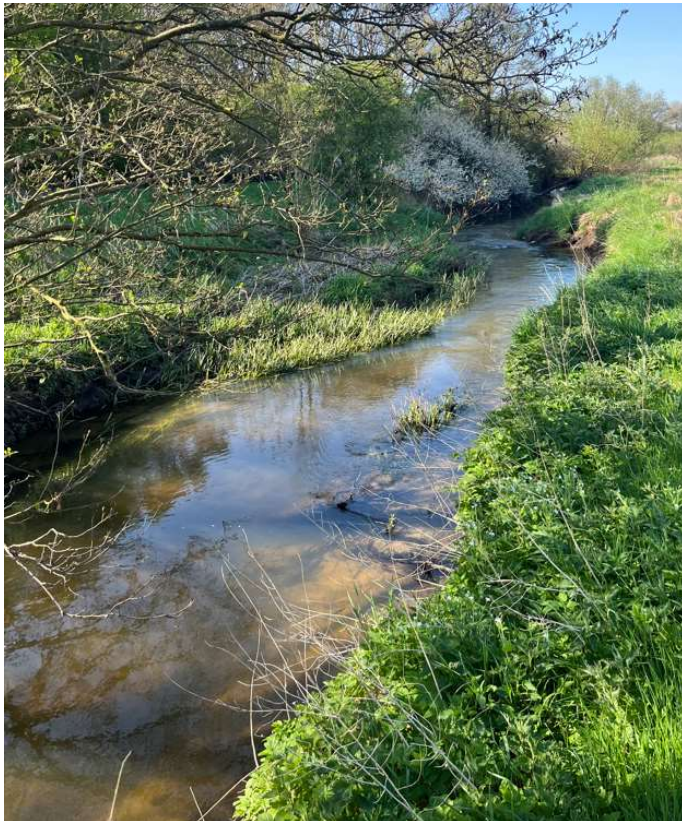
Lige efter broen er er en strækning på over 200 meter, hvor der godt kan lægges gydegrus ud. Den grøde der er på billedet her under, har fået brinken til at erodere på den anden side.

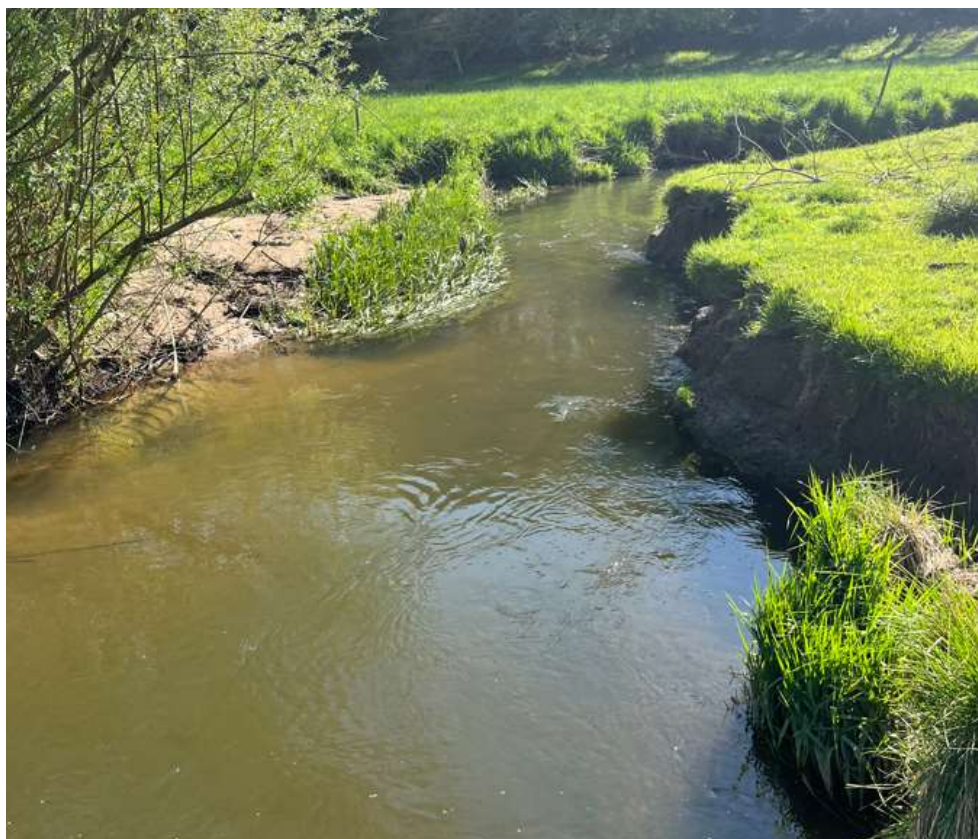
Her kan man se hvordan grøden i vandløbet er med til, at vandløbet begynder at sno sig. Samtidig er de store afstrømninger med til at vandløbet flytter sig. Ses tydelig på billedet herunder. Brinken eroder og der lægges sand, der hvor der er strøm læ

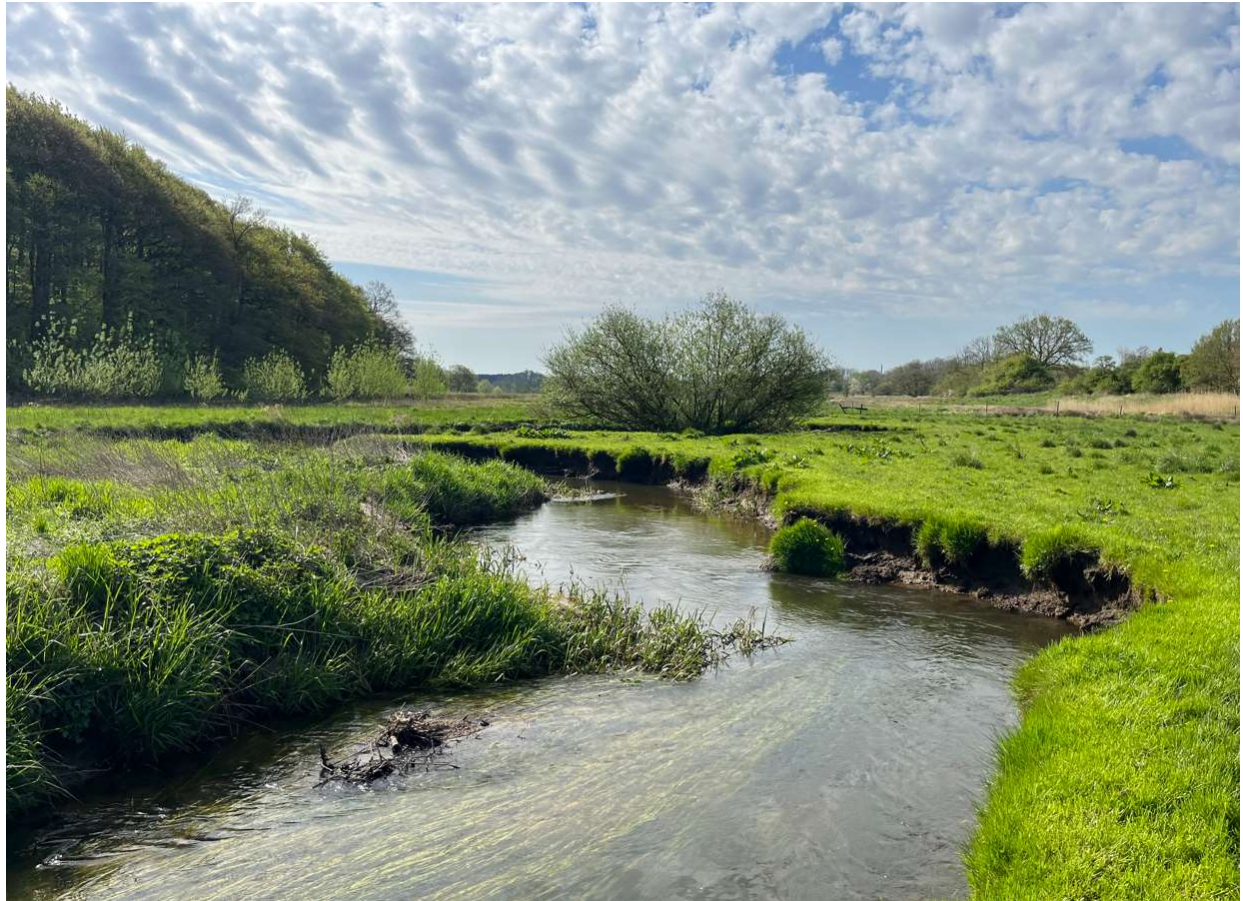
Her kan man se, hvordan grøden er med til at presse vandet over i den anden side, som så erodere og vandløbet er startet på at sno sig på en naturlig måde. (skide godt foto)

Sandet i brinker er meget fint, derfor er store mængder sand der bliver lagt på, hvor der er strømlæ

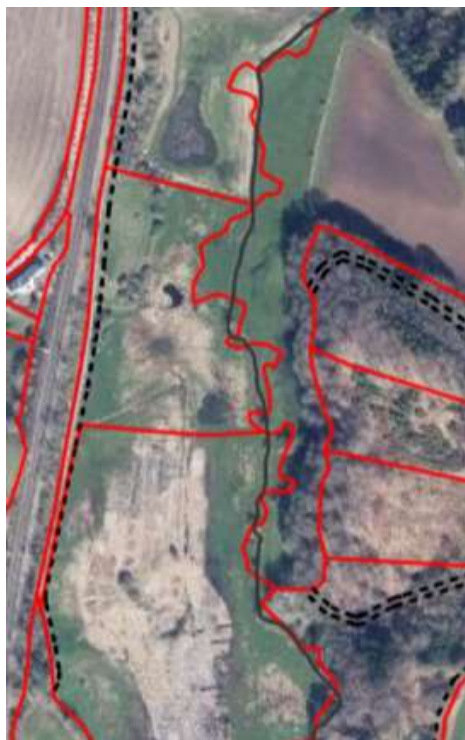
Hvis man ser på matrikel grænserne og sammenligner med, hvor vandløbet løber i dag, ses det tydeligt at vandløbet tidligere er rettet ud.

Den røde farve er matrikelgrønse og den sorte streg vandløbet.

Da man rettede vandløbet ud, sparede man pengene til at få det nye forløb berigtiget af en landinspektør. Vandløbet blev som regel lagt, så man havde det samme jordareal efter udretningen som før.

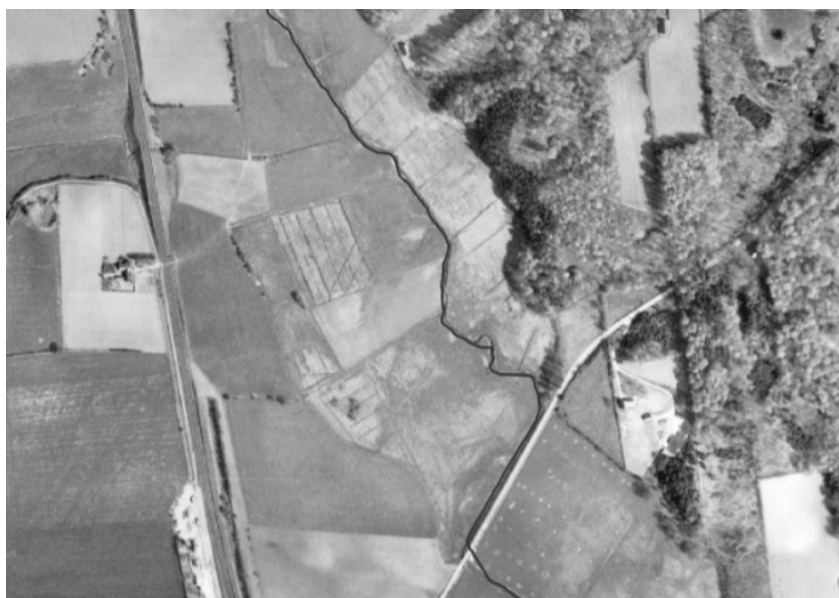
Ved at se på gamle luftfoto, kan man se at nærarealerne til vandløbet har ændret markant karakter de sidste 70 år. I 1954 blev alle arealerne dyrket intensivt. Når vi kommer op til 2007 bliver alle arealerne afgræsset, i dag ligger de fleste arealer bare hen. Der var meget vådt på arealerne da vandløbet blev undersøgt, hvilket formentlig skyldes den generelle grundvandsstigning i landet, som har vist sig markant netop i dette område.

Det ses tydeligt at der har været mange afvandingsgrøfter på arealerne, for at kunne dyrke dem.

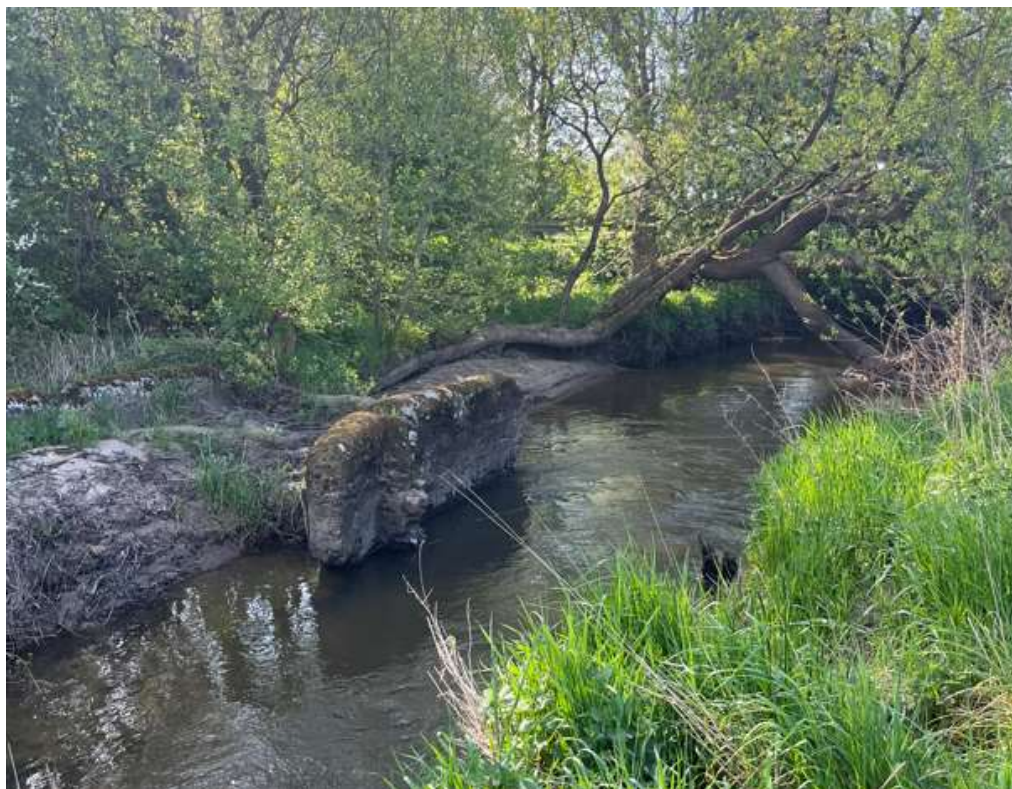
Tidligere har vandløbet løbet på den anden side af betonen, man kan lige se toppen af den anden fløjmur fra engstemmeværket. Det viser at naturen godt kan selv, vi har bare ikke tid til at vente.

På den nederste strækning er der næsten ingen fald og der er en bredere ådal, på den nederste strækning er der 3 engvandingsstemmeværk, som har oversvømmet engen, når man har stemt vandet op. Vandet er ved at erodere fløjmurene på engstemmeværket, som det ses på billedet.

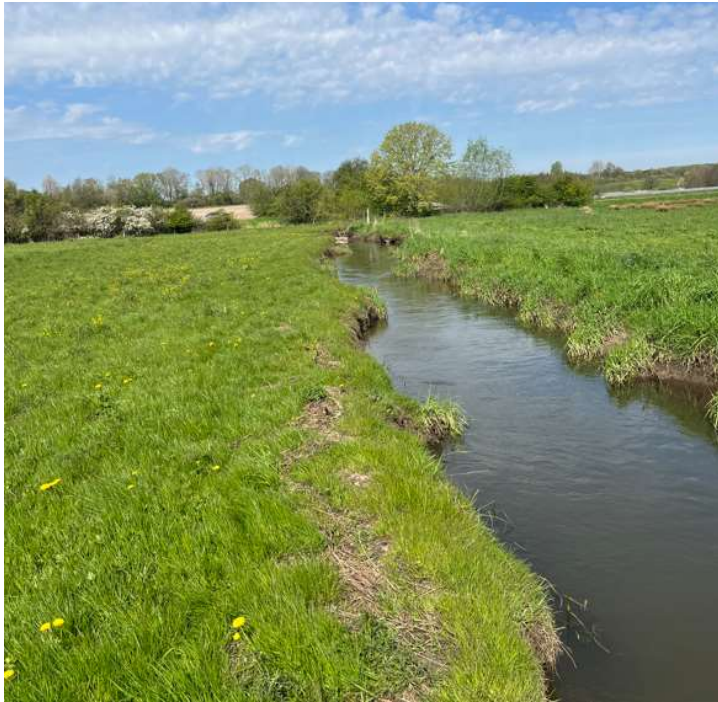
De sidste 430 meter fra Brøndstedvej og ned til sammenløbet med Spang Å, løber vandløbet i en bred ådal. Vandløbet er ikke så bred på denne strækning, men meget dybt. Vandløbet er mindst 1 meter smallere på denne strækning en den opstrøms liggende, se nedenstående billede.

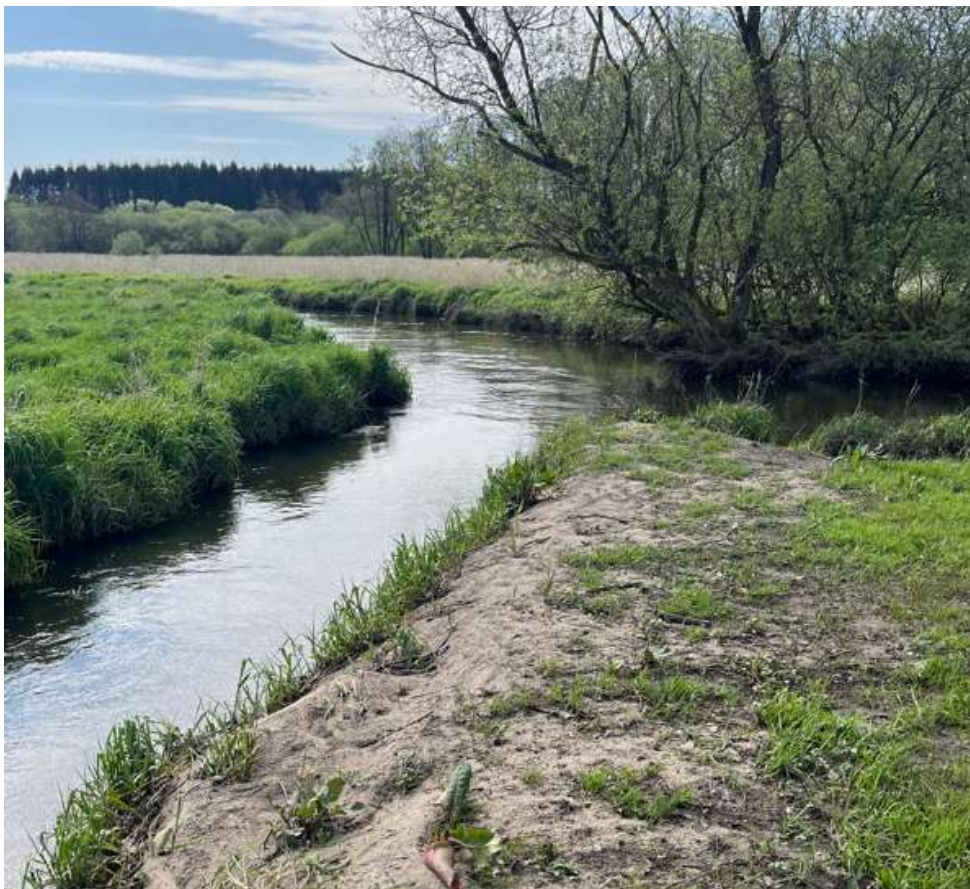
På ovenstående billede ses sammen løbet med Spang Å. De 2 vandløb løber sammen de næste 6,5 km inden de løber ud i veje Fjord ved Høl. De 3 km af strækningen løber gennem Randsfjord

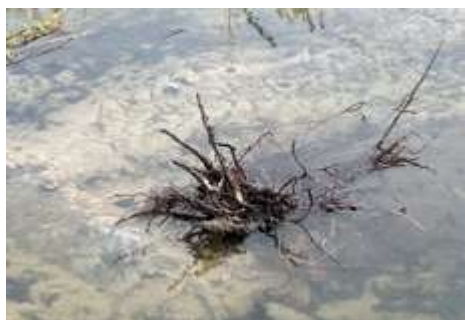
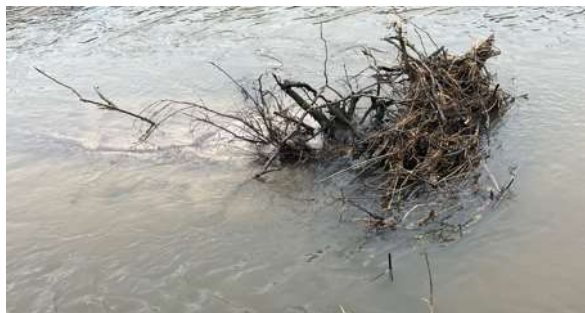
Eksempel på en trærod der er presset ned i vandløbsbunden. Det andet billede viser roden efter ½ år.

Trærodden har en stamme på 1,5 meter og rodkagen 0,6 til 0,7 meter i diameter.

Erfaringer fra tidligere, viser at 1 meter lang stamme er nok.

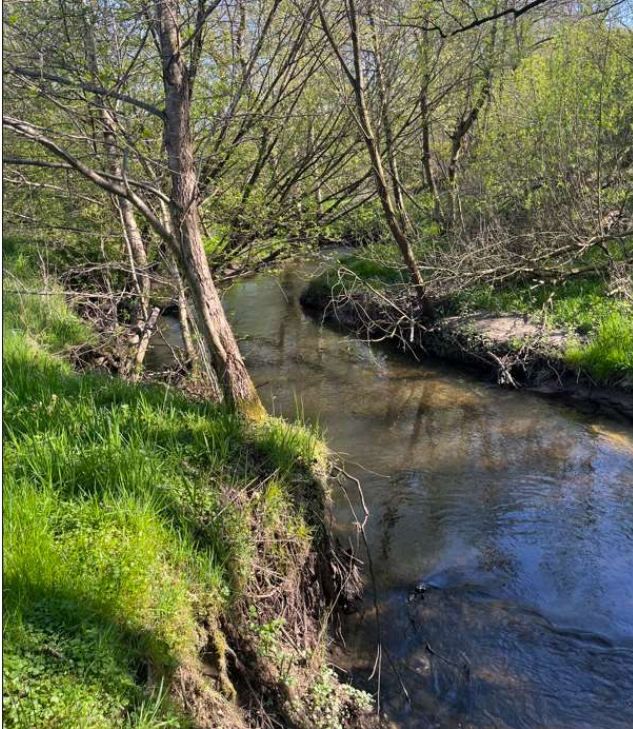
Et eksempel på vandløbet i skoven.

På disse strækninger løber den i skov op på åbne strækninger. Som det ses på nedenstående billeder, ser de fysiske forhold ret gode ud.

Som ovenstående billeder viser er de fysiske forhold fine på de 2 strækninger

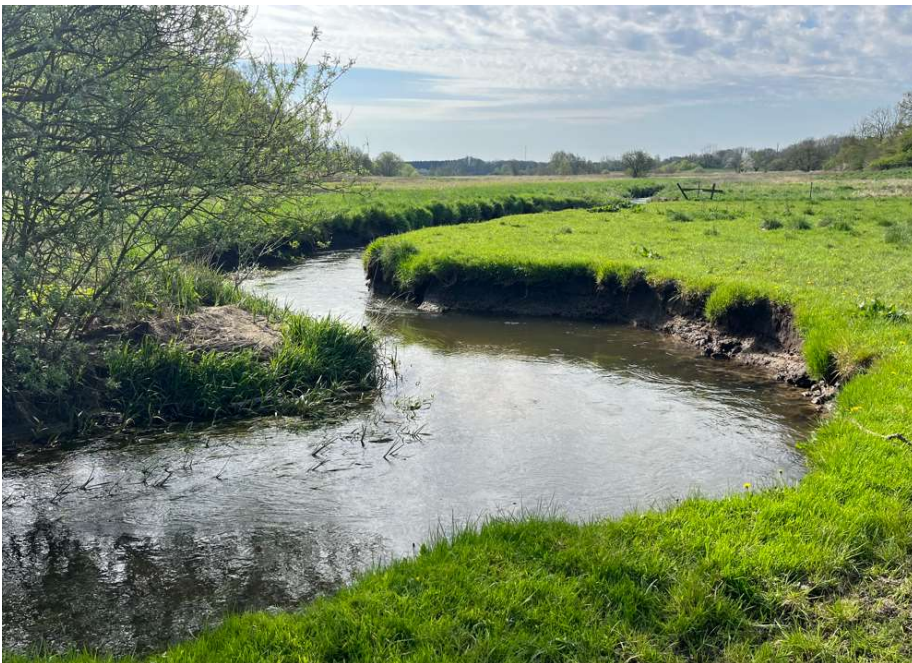
Herunder vandløbet ude i det fri i engen.

Det kan ses at afgræsning uden hegn, ikke skader vandløbet på denne strækning.
