Vandløbsrestaurering i Skærup Å

Forundersøgelse og detailprojektering af Skærup Å.

Strækningen fra Børkop Vandmølle til sammenløbet med Spang Å

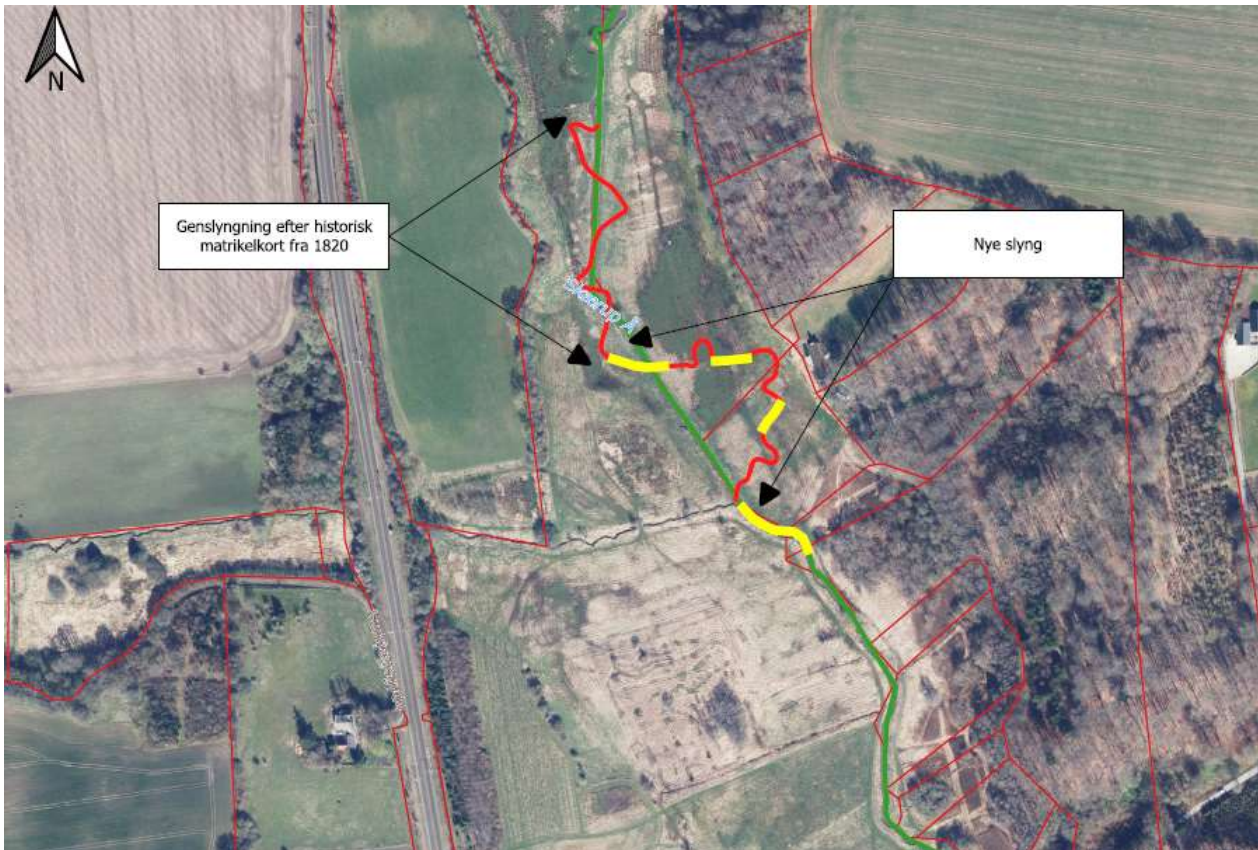
- Gydebanke/Groft Materiale
- Genslyngning
- VP3 Indsatsstrækning
- Matrikelskel

Ud fra den opmåling, der blev taget i februar, viser at der er 50 cm fald på den 300 meter lange strækning. Ovenfor vores genslyngning ejer lodsejeren 130 meter, her kan der udlignes et fald på 20 cm således at de samlede fald på strækningen er 70 cm.

Ovenstående kan ses på nedenstående kort.

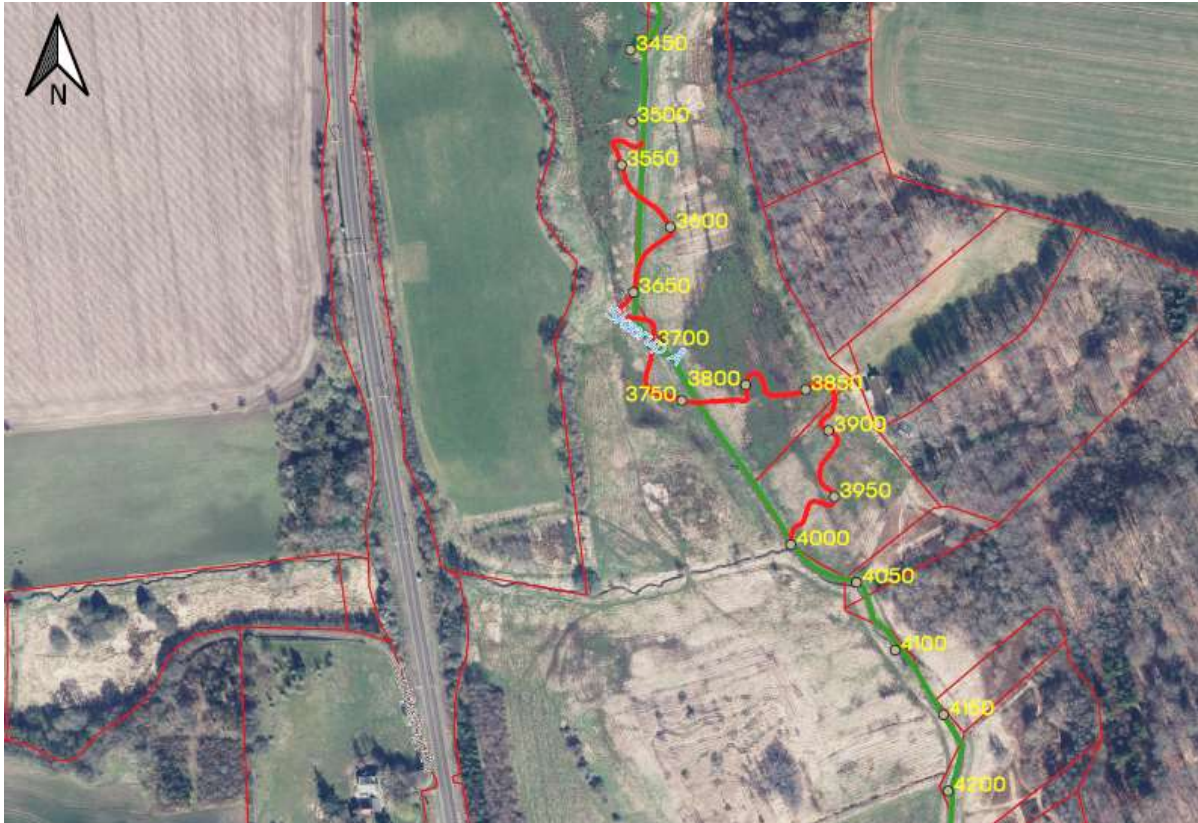
På nedenstående kort kan man se stationeringen af vandløbet på den strækning der genslynges.

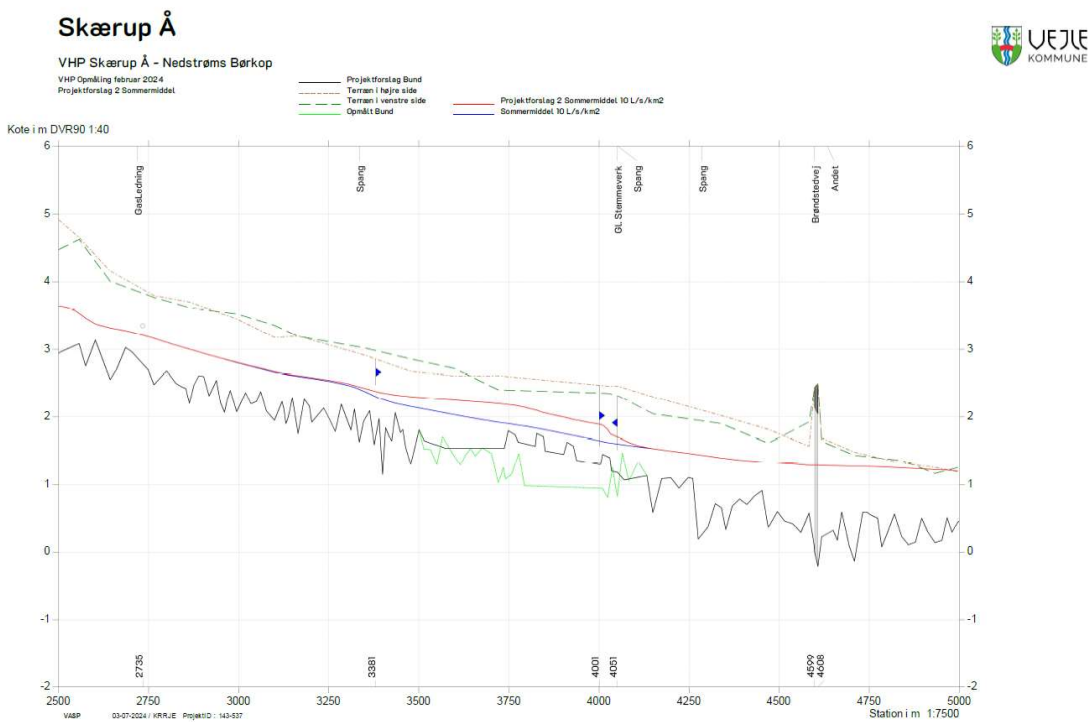
De dimensioner der er angivet ovenfor er lagt ind i Wasp, hvorefter konsekvensberegningen er lavet for projektet.

Først i sommermiddel.

Som det ses på begge grafer, ophører stuvning på grund af projektet inden det når op til den næste lodsejer.

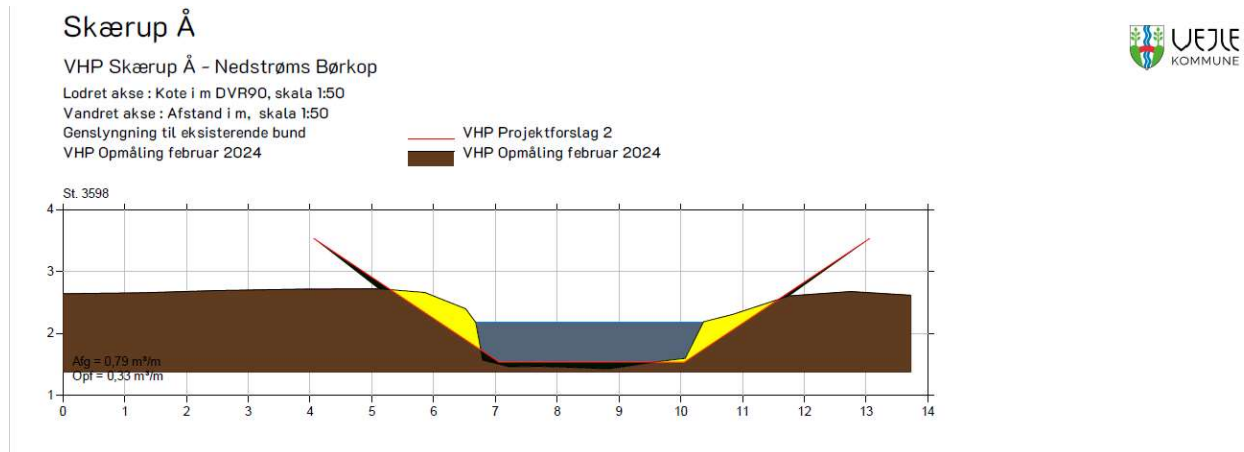
Her er et eksempel på et tværsnit på strækningen.

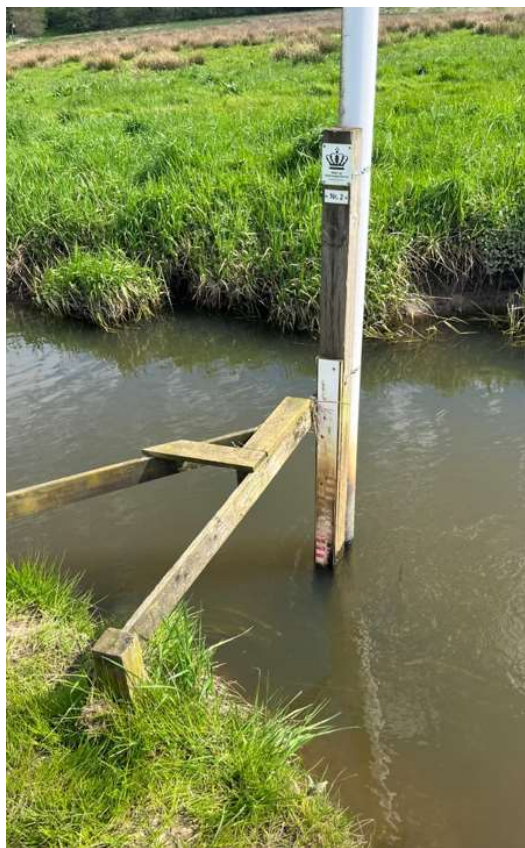
Rødderne sættes med ca. 20 meter mellem hver, dog sættes der ingen omkring målestationen, denne friholdes med 30 meter på begge sider af måleren. Målestationen er vist på nedenstående billede.
