Øvre del af Gammelby Mølle Å – Forundersøgelse - udlægning af groft materiale

Vandområde: o8414

Vejle Kommunes journal.nr.: 06.02.10-P20-1-18

Forundersøgelsen udarbejdet i perioden: 28. marts 2019 til 30. september 2020

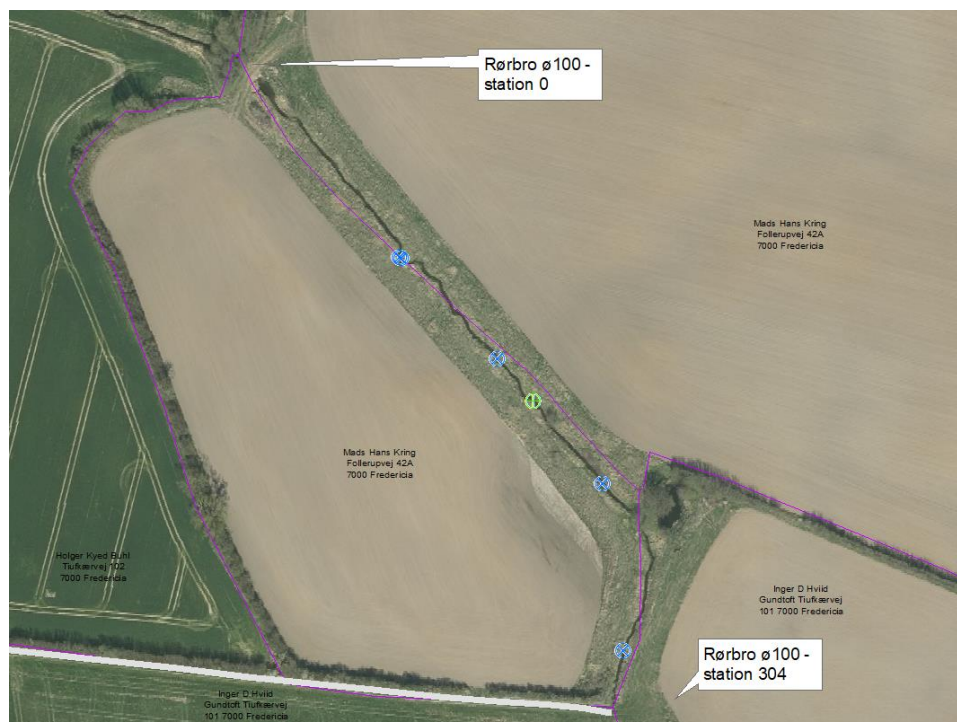
Fig. 10 Blå ikon viser dræn fra højre (set nedstrøms), grøn ikon viser dræn fra venstre (set nedstrøms).

Vandområdet starten ved ud gennem ø70 rørunderføring og uden passageproblem. Umiddelbart nedstrøms rør er der etableret et sandfang, der er ca. 8,5 meter langt og maksimalt 4 meter bredt. Vandløbet slynger sig let gennem et område, hvor der er en bred græsbræmme på 10-15 meter begge sider af vandløbet. Vandløbet ligger 0,8-1 meter under terræn og er omkring 1,5 meter bred.

Bunden er let gruset, men er sammenkittet, og der mangler skjulesten. Den midterste strækning er

begyndt at mæandrere, men kan hjælpes yderligere på vej med sten og skjulesten

Der er en udpræget mangel på træer, idet der kun er 2 på hele strækningen. Denne indsats er ikke med i udpegningsgrundlaget for vandløbet.

Rørbroen 300 meter nedstrøms vandområdets start er $\varnothing 100$ og uden passageproblem.

Det gennemsnitlige fald på strækningen er $4,6 \text{ ‰}$. På hele strækningen ligger den faktiske vandløbsbund under den regulativmæssige bund.

Da de omkringliggende arealer i perioder er vandlidende – selv i juli 2020, vil det være problematisk at hæve bunden ved udlægning af gydebunker. Derudover har opstrøms lodsejer jævnlig problemer med dræn umiddelbar opstrøms den udpegede strækning.

Det anbefales derfor at bunden udskiftes med grus til samme niveau som i dag. Derudover udlægning af skjulesten og plantning af træer.

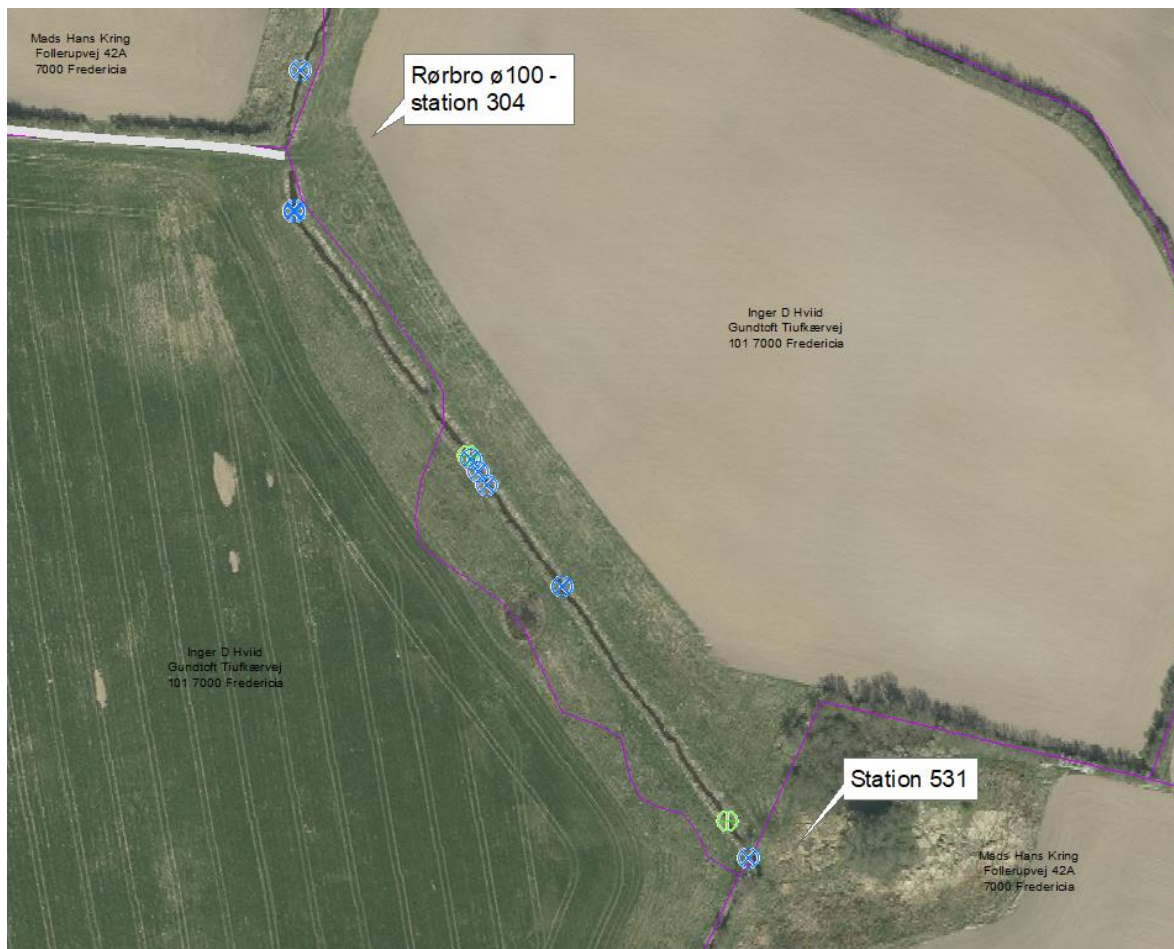
Fig. 12. Blå ikon viser dræn fra højre (set nedstrøms), grøn ikon viser dræn fra venstre (set nedstrøms).

Vandløbet er mellem station 304 og 531 overordnet set kanaliseret på hele strækningen, og ligger mellem 0,75 og 1 meter under terræn. Vandløbet er ca. 1,5 meter bredt. Bunden er en blanding mellem sand og sammenkittede sten. Der er ingen skjulesten. Der kun ét træer langs vandløbet. Omkring vandløbet er der en 15-20 meter bred græsbræmme.

Det gennemsnitlige fald på strækningen er 2,7 ‰. På hele strækningen ligger den faktiske vandløbsbund under den regulativmæssige bund.

Det anbefales at plante af træer, udskifte bund, og udlægge skjulesten, idet bundkoten på drænene kun ligger ca. 20 cm over eksisterende bund.

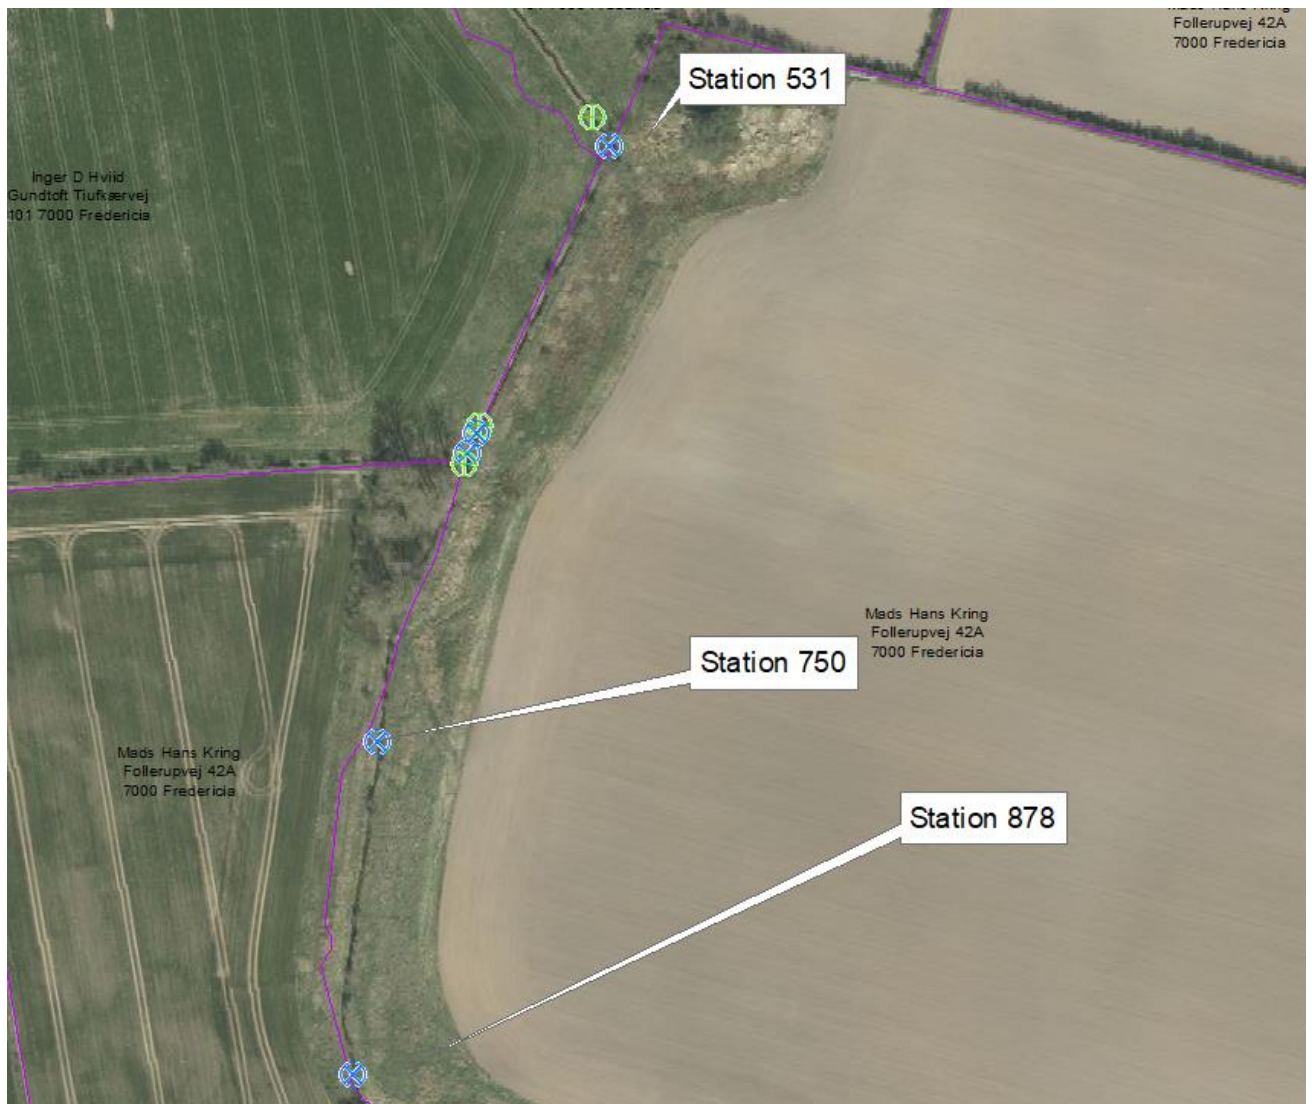
Fig. 13- Blå ikon viser dræn fra højre (set nedstrøms), grøn ikon viser dræn fra venstre (set nedstrøms).

Strækningen fra station 531 til 878 er særligt præget af sand, med enkelte stenpartier. Langs den højre bred (set nedstrøms) er der græsbræmme på 15-20 meter og på venstre 20-30 meter bræmme. Vandhastigheden er ringe. Der er sparsom træbevoksning. Bundbredden er ca. 2 meter.

Det gennemsnitlige fald på strækningen er 3,6 ‰. På hele strækningen ligger den faktiske vandløbsbund under den regulativmæssige bund.

Det anbefales, at plante spredte træer. Derudover anbefales udskiftning af bund, samt udlægning af skjulesten.

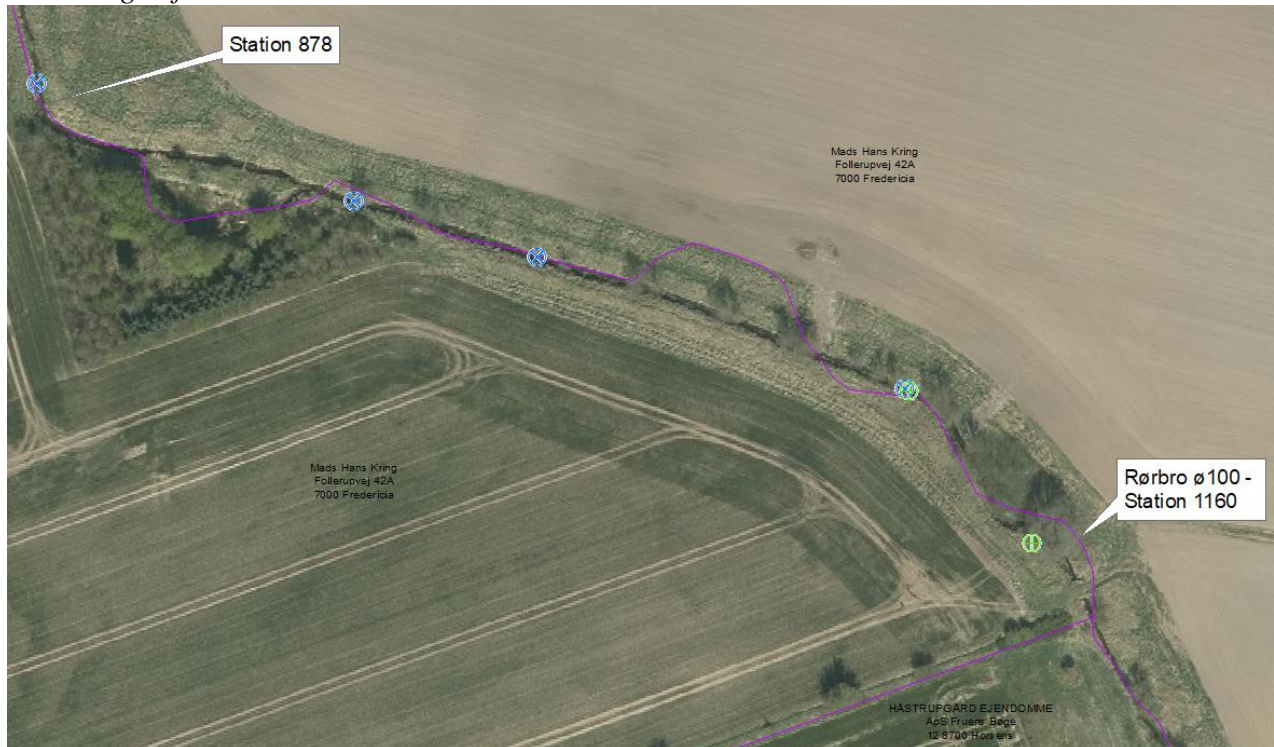
Fig. 14. Blå ikon viser dræn fra højre (set nedstrøms), grøn ikon viser dræn fra venstre (set nedstrøms).

Ved station 878 gnaver vandløbet i skrænten i højre side. På strækningen omkring skrænten og nedstrøms herfor til st. 1160 er der mere grus og mindre sand. Der er få skjulesten. Bundbredden er ca. 2 meter. Vandhastigheden er god. Fra station 878 reduceres græsbræmmen på venstre side til ca. 15 meter. På højre side er der på de første 250 meter en mindre skov, hvorefter bræmmen er reduceret til ca. 5 meter.

Der er træer med ca. 10 meters afstand, der bør suppleres med flere elletræer.

Rørbrø ved station 1162, ø100 ingen faunapassageproblemer.

Det anbefales at der plantes få træer.

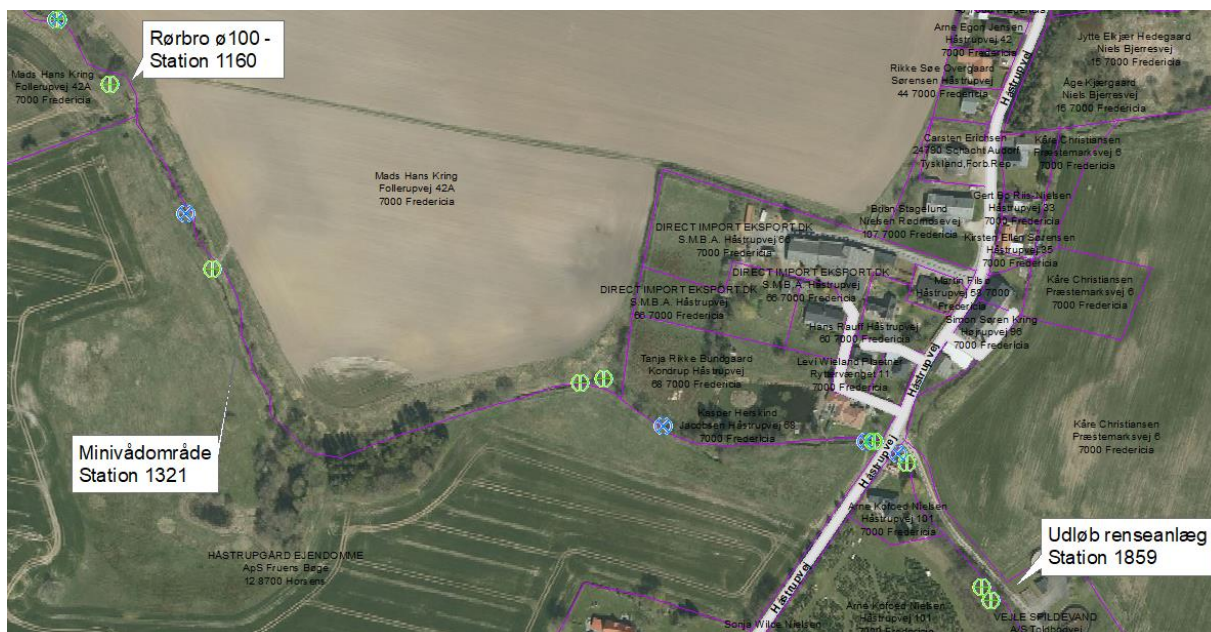
Fig. 16. Blå ikon viser dræn fra højre (set nedstrøms), grøn ikon viser dræn fra venstre (set nedstrøms).

På strækning fra st. 1160 til udløb ved renseanlæg – st. 1858. er der en del større sten i håndstørrelse. Der er mangel på gydegrus og større skjulesten. Der er en del elletræer, men de fleste står ikke umiddelbart ved vandløbet.

Umiddelbart nedstrøms Håstrupvej er lodsejerne positivt indstillet over for udlægning af gydegrus og større skjulesten.
