Forundersøgelse og evt. detailprojektering af genslyngning af Brande Å og Ullerup Bæk

Vandområde: Brande Å og Ullerup Bæk - o8580_c
Vejle Kommunes journal.nr.: 06.02.10-P20-12-18
Vejle Kommune CVR-nr.: 29189900 P-nr.: 1003342222
Miljøstyrelsens j. nr. MST-3022- 00292
Fiskeristyrelsens j.nr.: 32317-F-18-003
Forundersøgelsen udarbejdet perioden: 01.01.2019 – 15.12.2023
Udarbejdet af: Annette Bonde

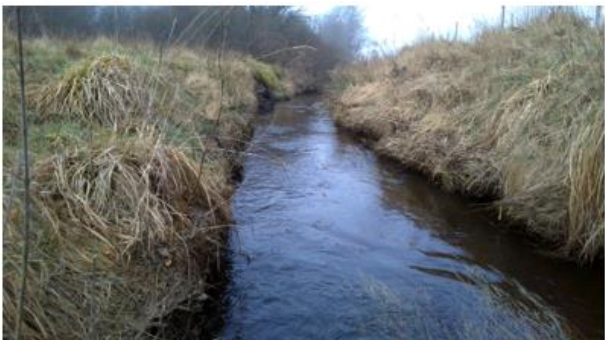
Station 2710 kanaliseret, sand svinehegn

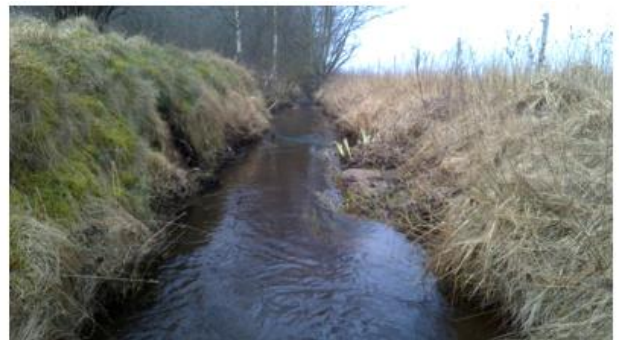
Station 2760 kanaliseret, sand, svinehegn

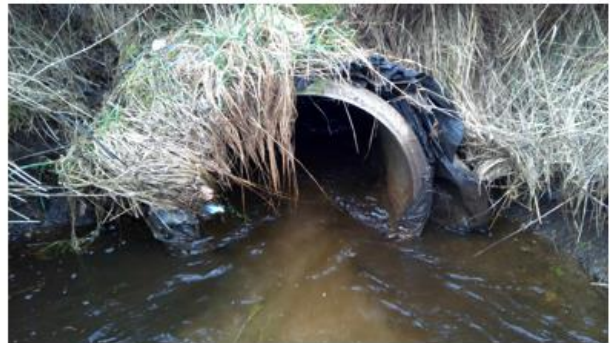
Station 3135 rørunderføring \varnothing 80 cm.
Rørdiameter er for lille.

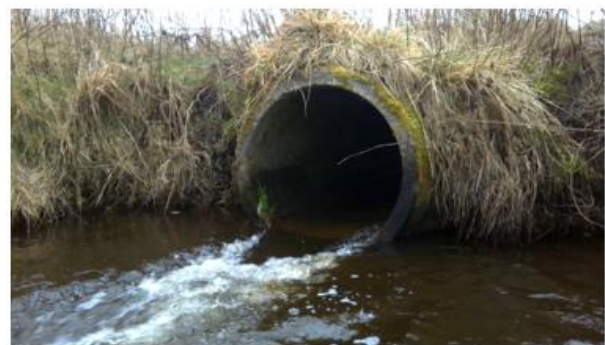
Station 3240 rørunderføring, ud. Rørdiameter er for lille.

Røret hælder den forkerte vej og stiger med $9,4 \text{ ‰}$ gennem røret.

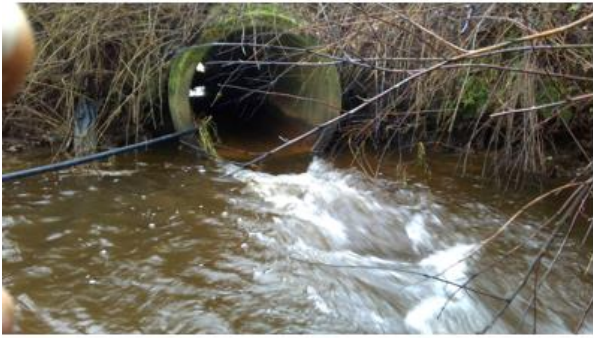
Station 3361 – Rørunderføring, ø 80 ved Mosegårdsvej ligger med bagfald på 2,66 ‰ gennem røret. Det vurderes, at udskiftning af rør under den offentlige vej vil være for dyr at skifte.

*Station 3374 ø80 rørunderføring ved Mosegårdsvej
Rørdiameter er for lille og ligger forkert*

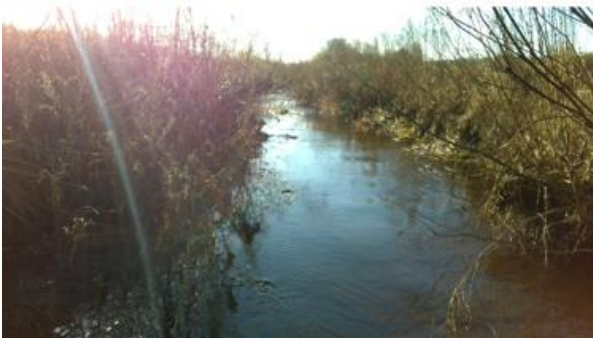
*Station 3675
Vandløb 1,1- 1,4 meter under terræn*

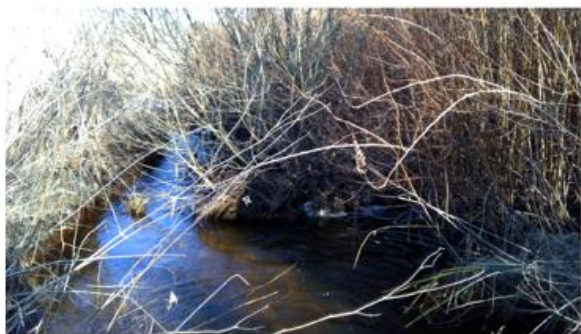
*Station 3951 – styrt bag pilen
Vandløb 1,5- 1,8 meter under terræn*

Det vurderes, at det er muligt at genslynge vandløbet, og evt. hæve bunden. Dette vil have positiv indvirkning på vandløbet, der samtidig vil få reduceret okkerudledningen. Faldet ved de 3 styrt bør udnyttes bedre ved at lave et stryg på op til 200 meter nedstrøms første styrt.

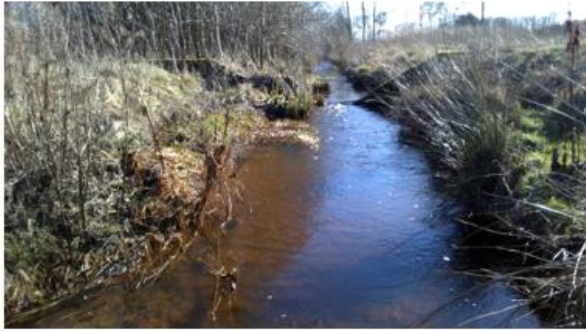
Styrt ved station 4570 set opstrøms

Det vurderes, at det er muligt at genslynge vandløbet, og evt. hæve bunden. Dette vil have positiv indvirkning på vandløbet, der samtidig vil få reduceret okkerudledningen. Under alle omstændigheder bør faldet ved styrtene udnyttes bedre ved at lave stryg i stedet for.
