Forundersøgelse og evt. detailprojektering af genslyngning af Brande Å og Ullerup Bæk

Vandområde: Brande Å og Ullerup Bæk - o8580_c
Vejle Kommunes journal.nr.: 06.02.10-P20-12-18
Vejle Kommune CVR-nr.: 29189900 P-nr.: 1003342222
Miljøstyrelsens j. nr. MST-3022- 00292
Fiskeristyrelsens j.nr.: 32317-F-18-003
Forundersøgelsen udarbejdet perioden: 01.01.2019 – 15.12.2023
Udarbejdet af: Annette Bonde

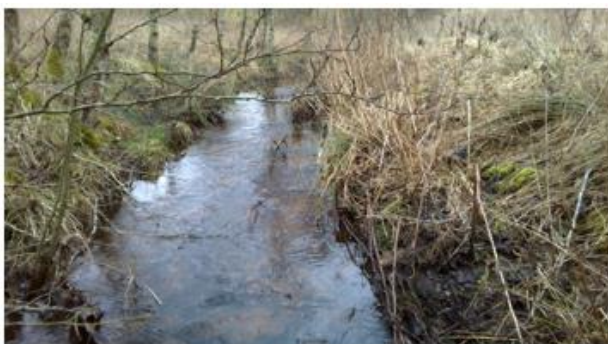
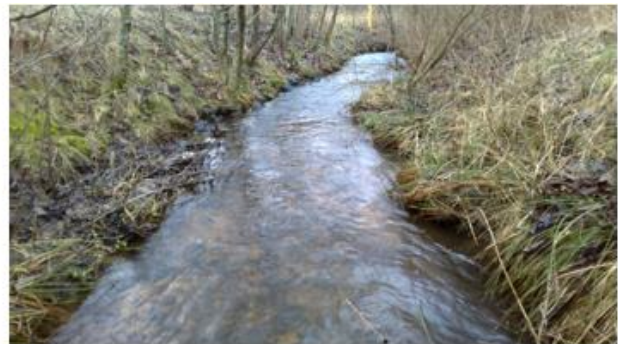
På den restende del af strækningen er der mere beskygning og mindre bevoksning i vandløbet. Vandløbets bredde passer fint til vandmængde. Bunden er en blanding mellem sten/grus og sand. Store sten er overrepræsenteret i forhold til gydegrus.

Vandløbets bund mangler gydegrus

Der er ikke behov for yderligere genslyngning, men det bør overvejes at tilføre mere gydegrus til strækningen.

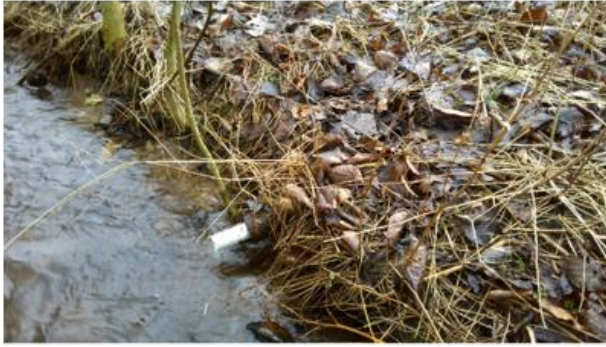
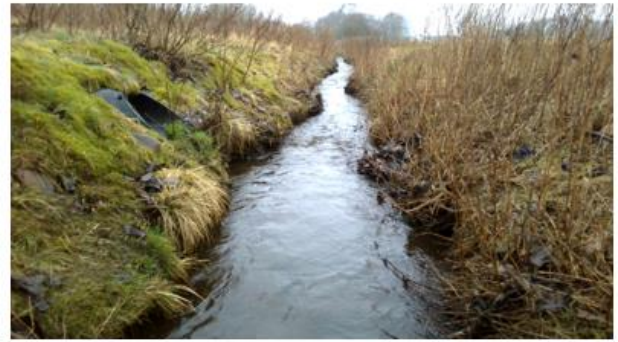
Rørudløb st. 637, samt udløb fra regnvandsbassin st. 716

Ved evt. gennemførelse af projekt skal Vejle Spildevands udløb sikres, hvis vandløbet ændres netop der, hvor der udledes til åen, således at det sikres at udløbskoten er den samme og at der etableres en stensikring hvis vandløbsbrinken rundt om udløbet ændres. Rør fra højre i st. 637 undersøges nærmere i forhold til om det kommer fra sø på nordsiden. Røret skal evt. omlægges.

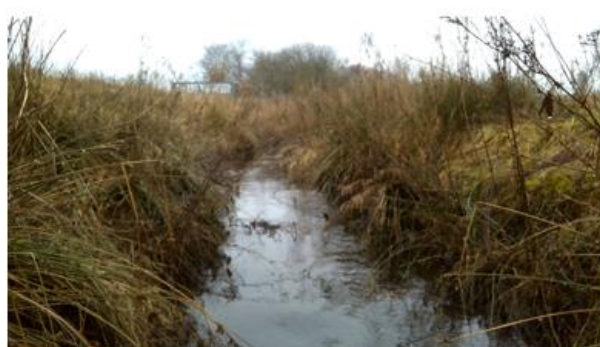
Vandløb station 1050-1200. På billedet til venstre ses at strækningen er præget af sandbund.

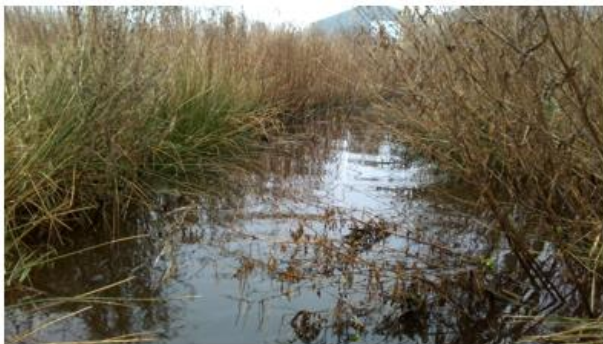
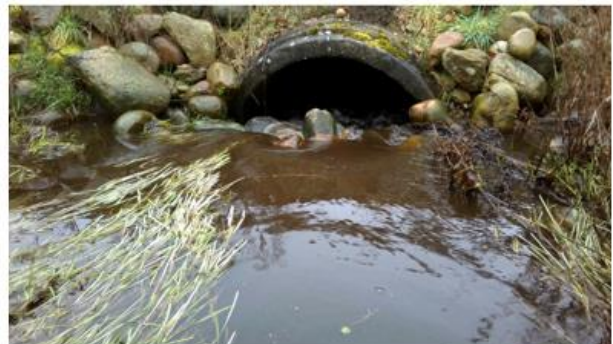
Vandløb station 1200-1400. Strækningen er præget af sandbund. Der er opstuvning på strækningen, som følge af store sten placeret foran rør ved station 1345. Rørets diameter er $\varnothing 90$ cm. Bunden af rør på indløbssiden er i kote 73,32, og vandløbsbunden er 73,86. Der staves således 44 cm op foran røret. Bunden på udløbssiden ligger i kote 73,27, og vandløbsbunden i kote 73,17. Faldet på røret er 4,5 ‰.

Opstemningen foran rør ved station 1345 skal fjernes.

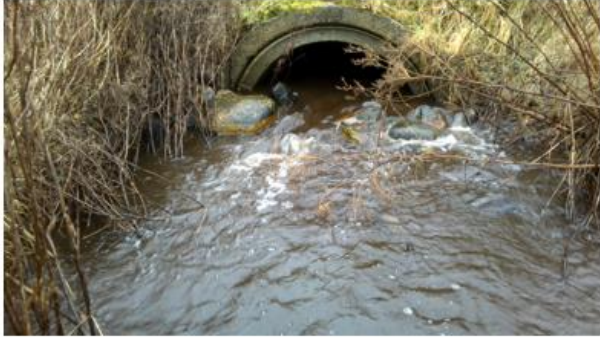
Ved station 1366 - Nedstrøms vejoverkørslen er der lavet en opstuvning gennem røret Vandløbet har en tendens til at gro til i vandplanter mellem station 1400 og 1540 pga. manglende beskygning.

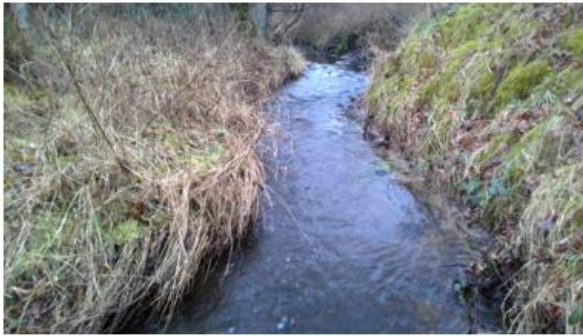
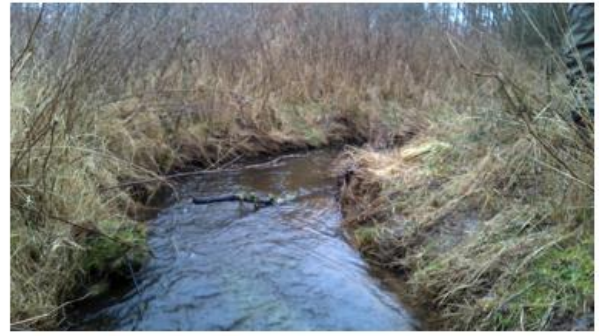
Vandløb nedstrøms hvor evt. nyt forløb ledes tilbage til eksisterende forløb

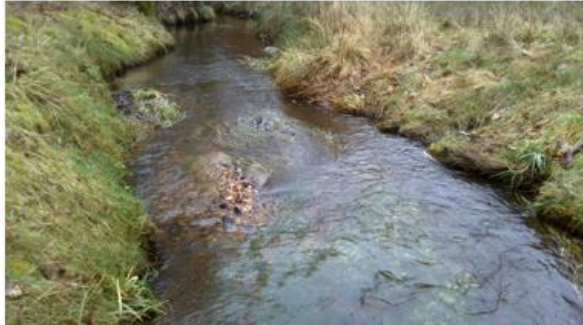
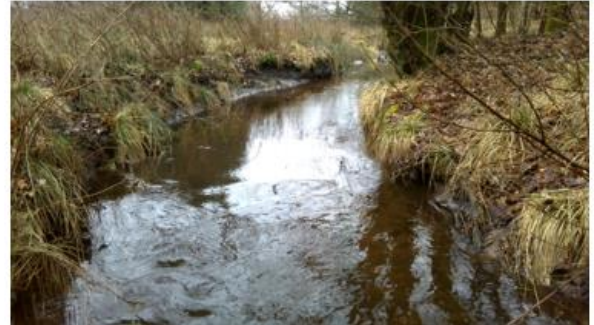
Eksisterende vandløb umiddelbart opstrøms jernbanen.

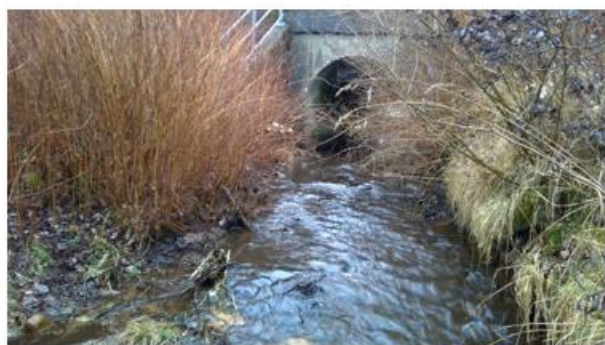
Station 1780 Jernbaneunderføring

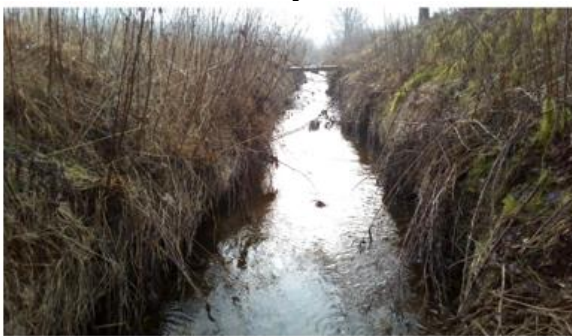
Station 1940 kanaliseret og dybt nedskåret

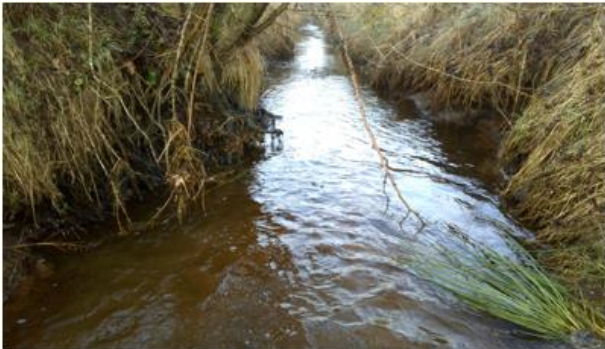
Station 2150 sandbund, kanaliseret, dybt nedskåret. Bemærk svinehegn på billede

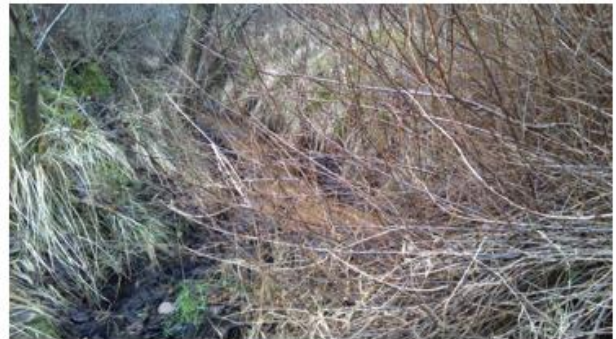
Station 2675 okker fra syd

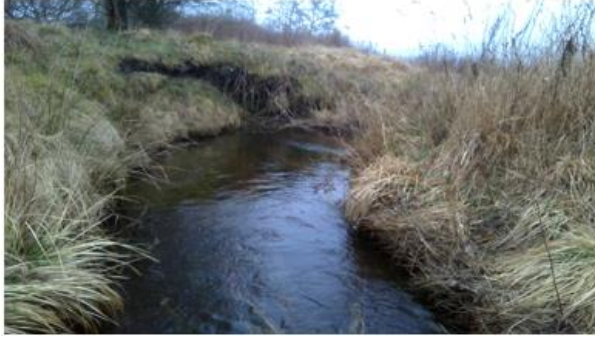
Station 2949 – et enkelt slyng, der gnaver i brink

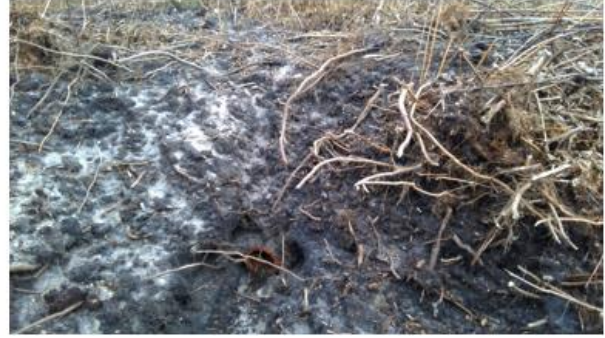
Station 2970 Opgravet sand

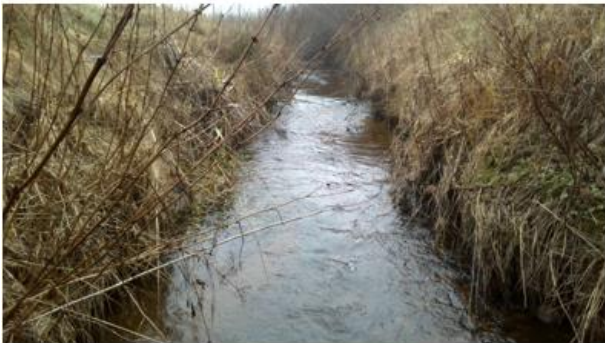
Station 3020 – sand, dybt nedskåret

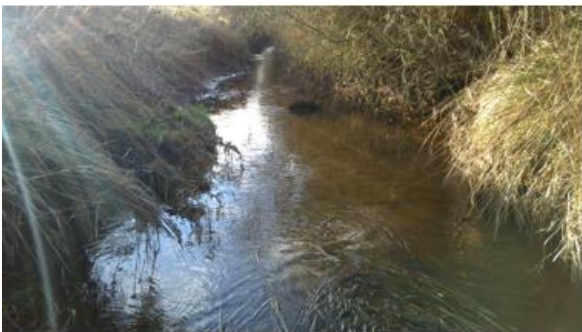
Station 3500 op- og nedstrøms. Vandløbsbund 1,3-1,6 meter underterræn

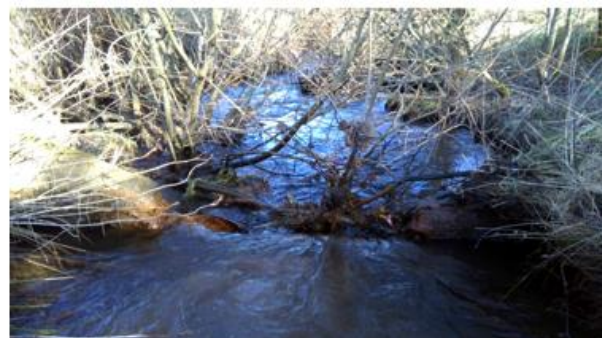
Station 3932 - styrt

Det vurderes, at det er muligt at genslynge vandløbet, og evt. hæve bunden. Dette vil have positiv indvirkning på vandløbet, der samtidig vil få reduceret okkerudledningen. Faldet ved de 3 styrt bør udnyttes bedre ved at lave et stryg på op til 200 meter nedstrøms første styrt.

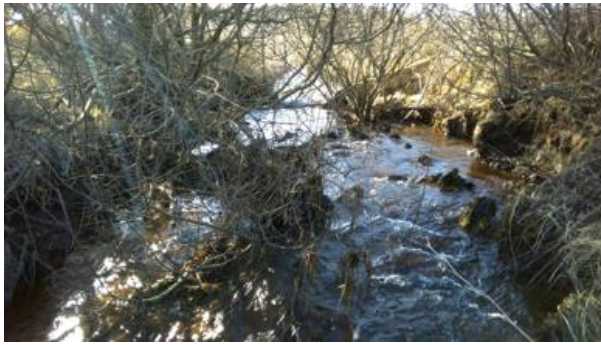
Station 3942 – styrt

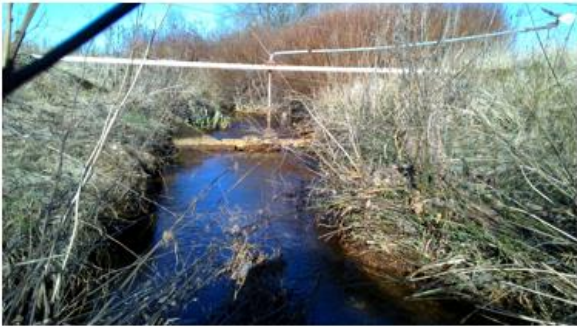
Station 4263 Styrtd set nedstrøms

Det vurderes, at det er muligt at genslynge vandløbet, og evt. hæve bunden. Dette vil have positiv indvirkning på vandløbet, der samtidig vil få reduceret okkerudledningen. Under alle omstændigheder bør faldet ved styrtene udnyttes bedre ved at lave stryg i stedet for.

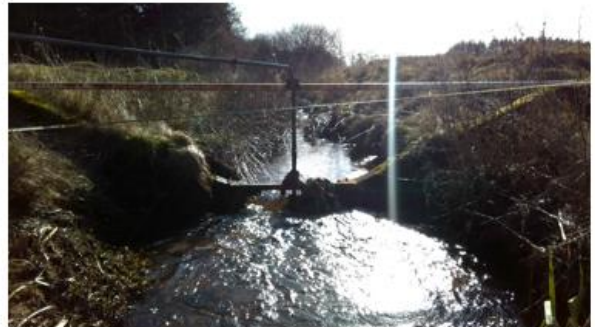
Station 4263 Styrtd set opstrøms

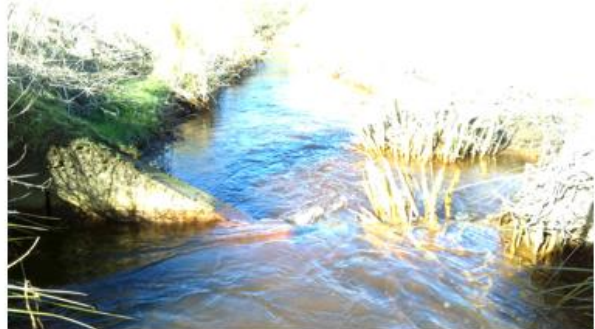
Station 4560 Styrtd

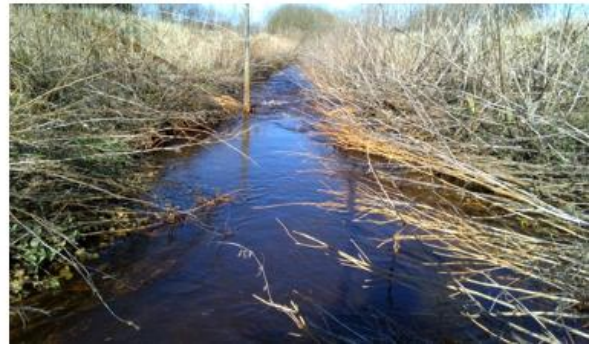
Station 4975 styrt

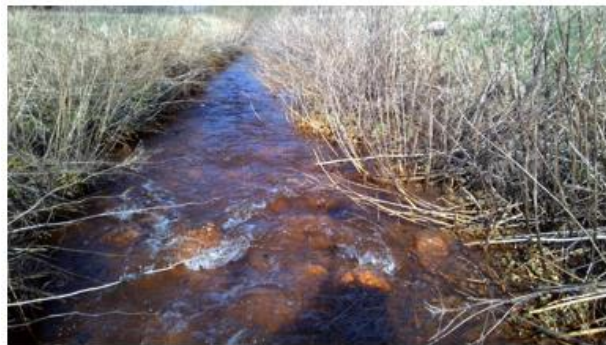
Station 4980 - Okker

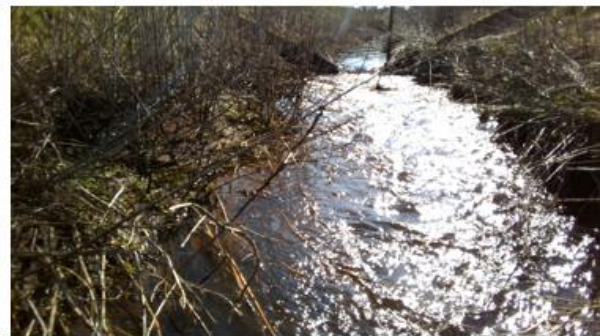
Styrt ved station 4984

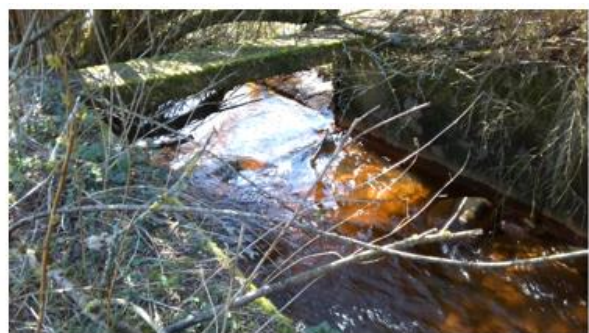
Station 5500 - tidligere indtag til dambrug

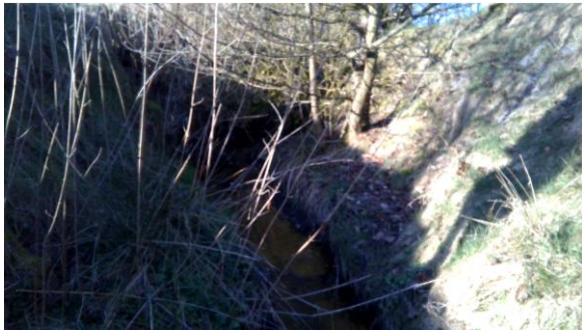
Opstrøms Nrd. Ullerupvej ligger vandløbet dybt nedskåret ca. 2 meter under terræn, og er 0,5-1 meter bredt.

*Station 70 – dybt nedskåret 2 m under terræn
0,5 – 1 m bredt*

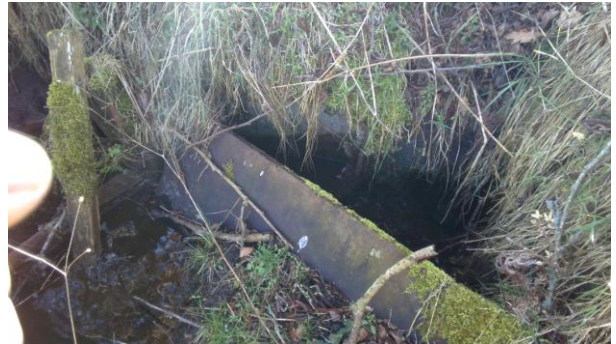
Station 90 indtag til sø

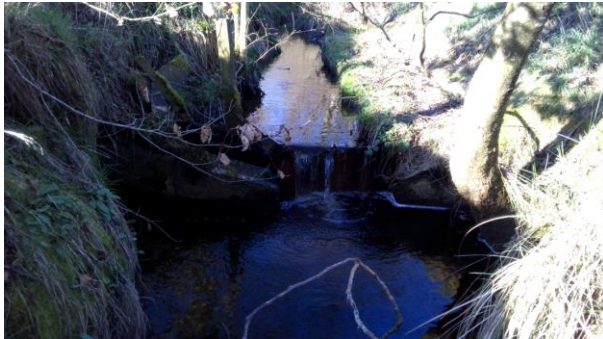
Station 90 indtag til sø set opstrøms

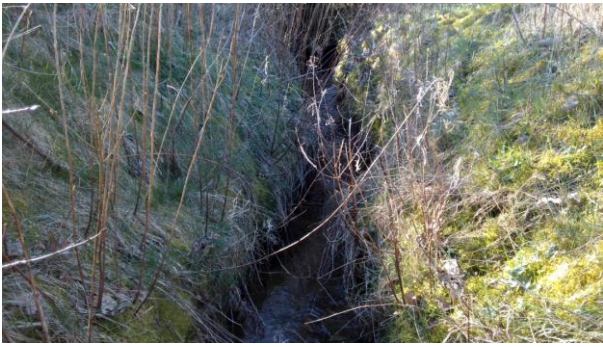
*Station 316 – 0,5 m bredt, 1 m.u.t tv.
Ca. 2 m.u.t. th*
